# 集中豪雨による山地斜面災害調査

## An Investigation Report on the Slope Failures Induced by Torrential Rain

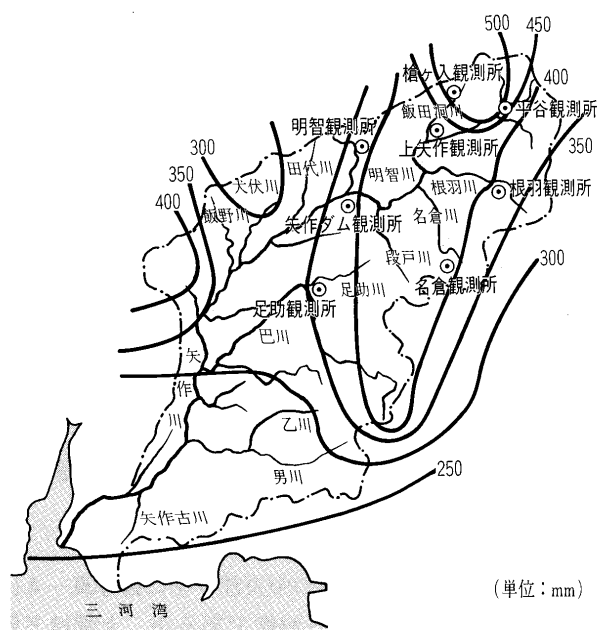
図—1 雨量観測所と等累積雨量図<sup>2)</sup>

9月10日午後8時の降り始めから12日午前11時までの岐阜県内の国土交通省雨量観測所の位置と等累積雨量線を図—1に示す。また、口絵写真—2に9月11日23時から12日6時までの1時間ごとの時間雨量の変化について上矢作地区付近の国土交通省雨量観測所である上矢作および槍ヶ入の時間雨量(図中、棒グラフ)と累積雨量(図中、折れ線グラフ)を示す。今回の豪雨ではどの観測所も記録的な雨量を記録しているが、これらの雨量は国土交通省の記録によれば、500年に1度の異常降雨であるとされている。

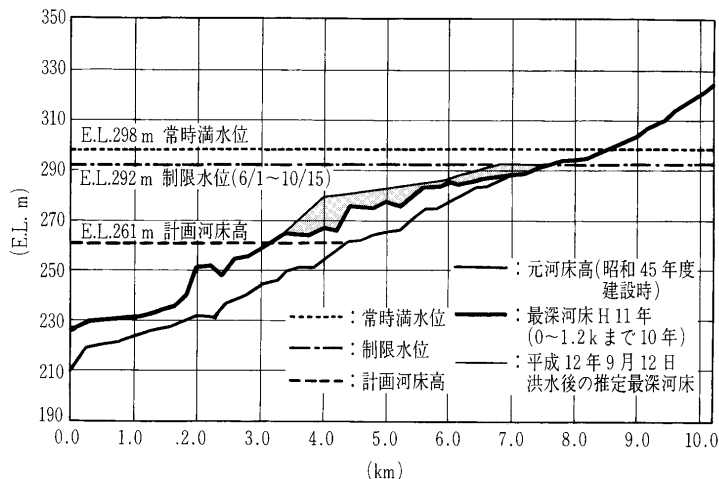
図—2 矢作ダム湖の堆砂量図<sup>2)</sup>

$\text{m}^3$ ) の70倍近い約4万  $\text{m}^3$  の流木が流入した。口絵写真—3に豪雨直後の矢作ダム湖上流部に堆積した流木を示す。なお、副次的にはダムが多量の流木を貯留したことで、下流河川への被害の拡大防止が図られたものと推測される。また、同様にダム貯水池に多量の土砂が流入し堆積した。その堆砂量は、約110万  $\text{m}^3$  で、年平均(8万  $\text{m}^3$ ) の12倍以上と推定された。矢作ダム湖の上流部における堆砂曲線図を図—2に示す。
