## 粘板岩切土斜面の地すべりについて

Landslide of a Cut Slope Consisting of Slate

## 1. はじめに

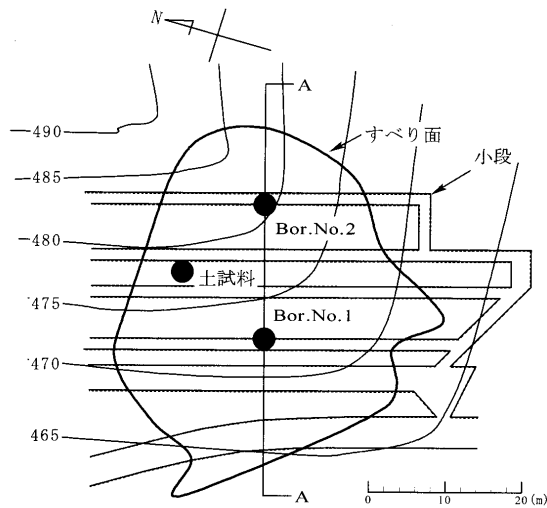
図一 標準貫入試験実施箇所および土試料採取箇所

地すべりが発生した東側斜面の平面図および横断図をそれぞれ図—1, 2に示す。図—1に示した2箇所(Bor. No. 1, No. 2)で実施した標準貫入試験から得られたN値の深さ分布と土質区分を図—2に示す。No. 1は深さ11.3 mまではN値 $\leq 10$ の砂質土、礫混じり粘性土、礫混じり砂質土、深さ約14.0 m以深では、 $\phi = 2$  mm~10 mmの礫を含み岩組織を有する軟岩(N値 $\geq 50$ )からなる。No. 2は深さ8.8 mまではN値 $\leq 10$ の礫混じり砂質土、深さ約13.0 m以深でN値 $\geq 50$ となり、土質分布はNo. 1とはほぼ同様である。両ボーリング箇所ともに深さ約10数m付近において土質が変化する。また残留地下水位面はNo. 1では深さ11.4 m, No. 2では深さ11.7 mに存在する。

図—1に「土試料」と記した箇所でブロックサンプリング法によって粘板岩の強風化土を採取した。土試料の諸物理的性質は表—1に示す。この表に示すように、土試料は低液性限界シルト(ML)に分類された。粉末X線回折試験から主要鉱物は石英、ス멕タイトであることを確認している。口絵写真—15, 16に粘板岩風化土のSEM写真(倍率3500倍)を示す。

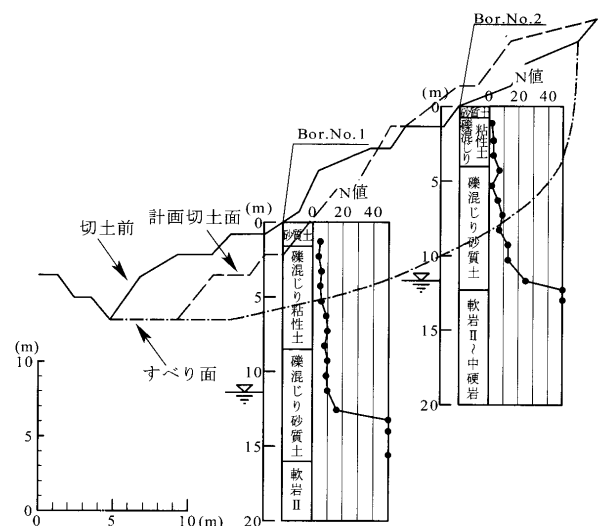
図二 崩壊斜面のA-A断面および標準貫入試験結果

本地すべりは粘板岩の強風化土からなる斜面で発生し、その崩壊形態は平面すべりと円弧すべりの合わさった複合すべりであった。これと同様な複合すべりの例は三郡変成岩からなる切り取り斜面において見られている<sup>4)</sup>。本地すべりでは、図—2 に示すように山腹の切り取りに伴い、層理・節理が非常に多く発達し、黄褐色ないし青灰色を呈する粘板岩が強風化した礫混じり粘性土層あるいは礫混じり砂質土層内に円弧すべり面が発生し、それに伴い斜面の安定性が低減して、斜面の滑落崖近傍において崩積土とその下位の地山の境界にすべり面をもつ平面すべりが発生するまでに崩壊が拡大した。地すべり発生前に大きな降雨量は観測されていなかったことから、山腹鞍部の切り取りに伴う斜面の不安定化、さらに崩壊斜面の末端部で多量の湧水が見られたことから、層理・節理に地下水が浸透した結果、流れ盤状の粘板岩の層理に沿う粘着力低下によるせん断強度の減少 (図—5 参照) によって地すべりが発生したと考えられる。また崩壊面の一部には、地下水の流動が顕著であることを示す厚さ 1 mm 以下の光沢質黒色薄層土<sup>5),6)</sup>が沈積しており、このことも地すべりの発生を助長したと考えられる。

対策工として、排土工+アンカー工、斜面の切直し工 (勾配約 1 : 2.0) あるいはフリーフレーム工が考えられるが、当現場では地下水が無視できないので、水平ボーリングによって事前に水抜きを完全に実施することが不可欠である。

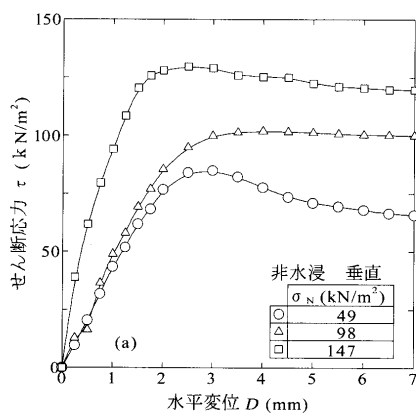
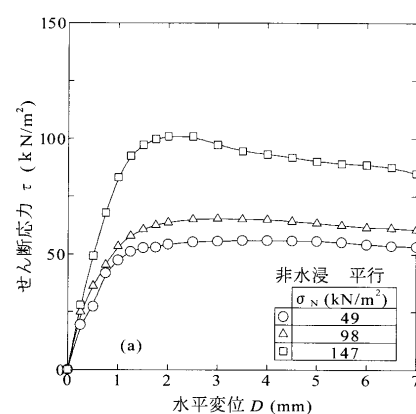
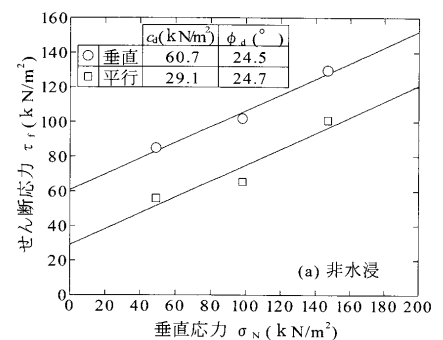
図三 層理面がせん断面に垂直な供試体

3, 4にそれぞれ層理がせん断面と垂直および平行な場合の供試体のせん断応力～水平変位の関係を示す。それぞれの供試体に対して非水浸および水浸の結果をそれぞれ図(a), (b)に示す。図一3, 4から分かるように、供試体および試験条件の違いにかかわらず供試体のせん断応力 $\tau$ は、水平変位が2 mm程度で最大値をとった後、一定値をとる場合と低下する場合の2とおりが見られ

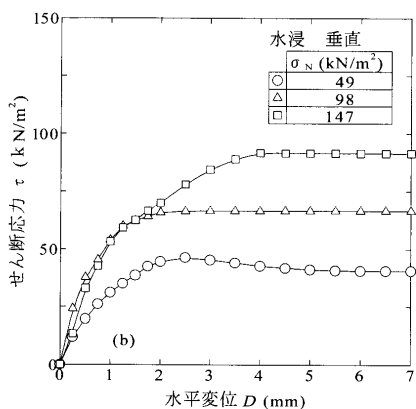
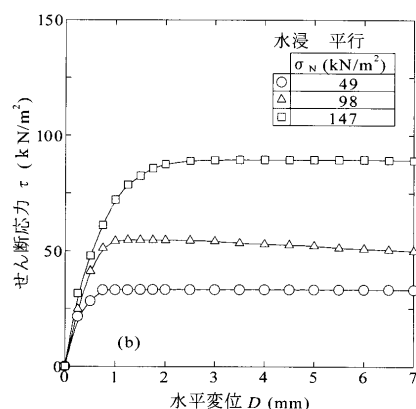
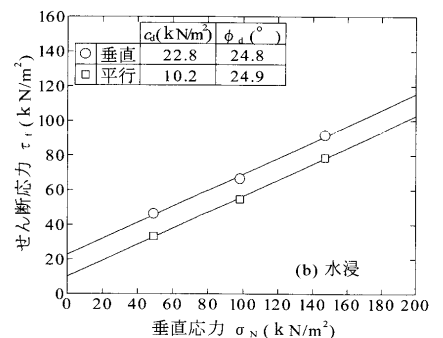
図四 層理面がせん断面に平行な供試体

図一5に示した破壊線から分かるように、供試体の非水浸・水浸の違いおよび層理のせん断方向に対する違いにかかわらず、内部摩擦角 $\phi_d$ は24.5～24.9°ではほぼ一定値となっている。一方、粘着力 $c_d$ は非水浸および水浸供試体ともせん断面に対して層理が垂直である供試体の方が、層理が平行である供試体よりも2倍程度大きい

ことが分かる。また、両供試体とも水浸によって粘着力がかなり小さくなる。山本ら<sup>2)~4)</sup>はまさ土および三郡変成岩風化土の場合にも1日間水浸することによって粘着力が顕著に低下することを明らかにしている。本現場では、粘板岩が流れ盤状であったので、特に層理がせん断面に平行である供試体の粘着力に注目すると、図—5 (a) のように非水浸時に  $c_d = 29.1 \text{ kN/m}^2$  (図中, □印) であった粘着力が水浸によって図—5 (b) のように  $c_d = 10.2 \text{ kN/m}^2$  (図中, □印) まで約 1/3 に低下していることが明らかになった。このように、粘板岩の強風化土試料が1日間水浸されることによって、層理に沿うせん断強度の低下は粘着力の著しい減少によってもたらされることが示された。
