根系層崩壊

Slope Failure along Lateral Roots Layer of Plants

稲垣 秀輝 (いながき ひでき)

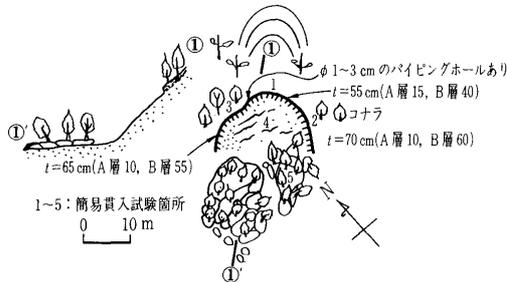
図-3 白河地区の崩壊状況図

典型的な根系層崩壊状況を図-3に示す。これによると、根系層崩壊した基盤の崩壊面には弱溶結の第四紀更新世である白河火砕流堆積物が分布している。この岩盤はハンマーの打撃で鈍い音を発するが、塊状で岩自体はほとんど割れ目を含まないという特徴をもっており、根系は全く認められない。それに対して、その直上に分布する表土は薄く、多数の根系が認められた。つまり、表

土をしっかり緊縛している根系は岩盤直上で横に広がり、下方の岩盤内には全く入り込んでいない。結果的に崩壊は根系の杭効果が全く期待できない岩盤直上で斜面沿いに延びた根系下面で発生している。

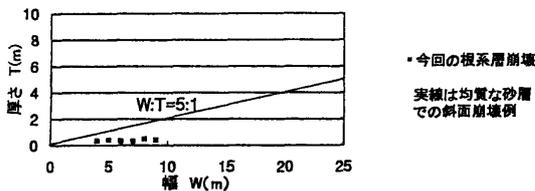
図-4 崩壊幅と厚さとの関係

鈴鹿山脈に広く分布する花崗岩地域では、1998年9月の豪雨で発生したと考えられる多くの斜面表層崩壊が認められた(口絵写真-3)。この表層崩壊は厚さ1 m未満の根系を含む表土だけの崩壊が多く、図-4⁵⁾に示したとおり、均質の砂地盤で発生している表層崩壊と比較して明らかに崩壊層厚が規制されているのがわかる。崩壊面には割れ目のほとんどない風化花崗岩が露出しており、根系の付着は全く認められない根系層崩壊であった(口絵写真-4)。また、同じ花崗岩が露出する田上山地太神山付近の原生林では巨木が多く、地盤特性も表土が厚く、その下位に粘土状-砂状に風化した花崗岩が分布していることにより根系の発達がよく、このためここでは表層崩壊は発生していない。これらの両地区を比較し、根系層崩壊の発生する地盤特性を調べた。

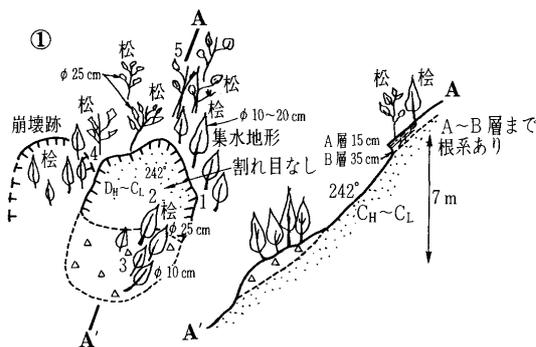
図-5 鈴鹿山脈の根系層崩壊状況

図-5は鈴鹿山脈での根系層崩壊の状況であり、図-6はその地盤状況である。それに対して、図-7には根

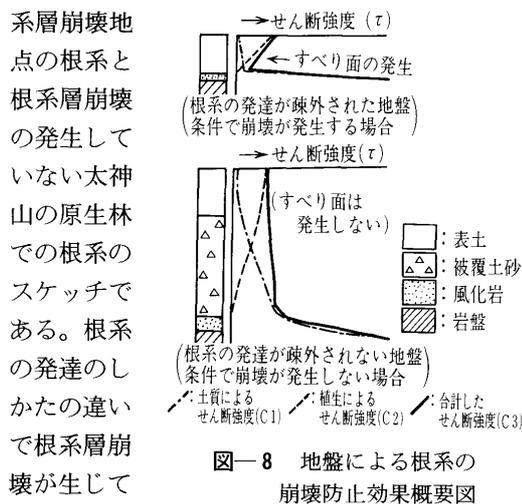
図-8 地盤による根系の崩壊防止効果概要図

最後に、植生の斜面安定効果の工学的な取組みとして以下のことを試みた。一般に根系による斜面崩壊の防止効果は、根系による緊縛効果と杭効果が主なものである。仮に地盤の斜面強度 (C3) を植生の根系強度 (C1) と土質自体のNd値から推定した強度 (C2) とを合計したものと仮定すると、斜面表層のすべりに対する安定性は模式的に図-8のとおりと考えられる⁶⁾。根系の深度方向の発達が阻害されるような地盤では、せん断強度の低下するすべり面が岩盤直上に出現するため、根系層崩壊が生じるのではないかと考えている。試みとして、白河地区の簡易貫入試験結果とその付近の根系のスケッチによる岩盤の含根率から、地盤のせん断強度を求めてみた。この際、C1は八木ほか (1993)⁷⁾の浸水時の含根率と粘着力の関係から求め、C2は表土を粘性土と考え、 $C2 = 0.06 \times 98.1 N_d$ ⁸⁾として求めた。結果は図-9に示したとおりであり、根系層の直下に地盤のせん断強度 (C3) の低下箇所が発生している。さらに、滋賀県の風化花崗岩地盤における根系層崩壊地点での例を図-10、原生林での例を図-11に示した。土壌の発達した原生林では、根系を含めた総合的な地盤のせん断強度 (C3) は深度方向での低下箇所がほとんど認められないが、土壌の発達しない根系層崩壊地点では白河地区の例と同様にC3の低下箇所が発生している。
