# 供用中の高速道路法面に発生した堆積軟岩の遅れ破壊機構と復旧対策工法

The Mechanism and Restoration Works of Delayed Failure on Sedimentary Soft Rock Slope along and Expressway in Service

大須賀 仲 夫 (おおすが なかお)  
日本道路公団関西支社 神戸管理事務所副所長

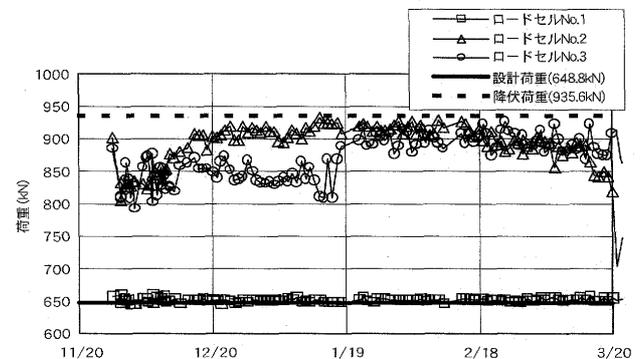
図-2 アンカー工の荷重状況(既設)

に荷重計が設置されていた。変状後の観測では孔内傾斜計は深さ13.4 mで座屈変形が、また既設アンカーの荷重計は降伏荷重に達していた(図-2)。

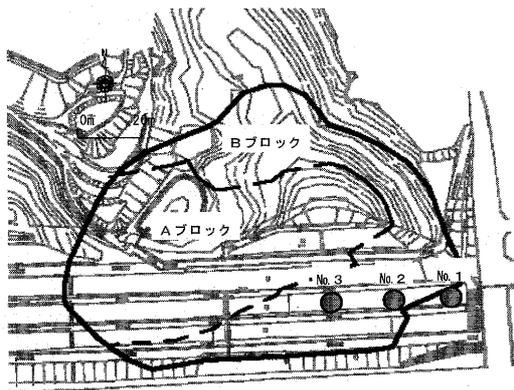
図-1 法面における数々の変状分布

この切土法面において、平成12年11月9日に地すべりの兆候が認められた。点検で確認された主なものは、現場打ち法枠工のせん断破壊、法面の盤ぶくれ・押出し、側溝の押出し・倒れ等である。

地すべり変状は幅130 mに及び、上位の泥岩層下面(Aブロック)と下位の泥岩層(Bブロック)で変形する二つのすべりブロックが確認された。

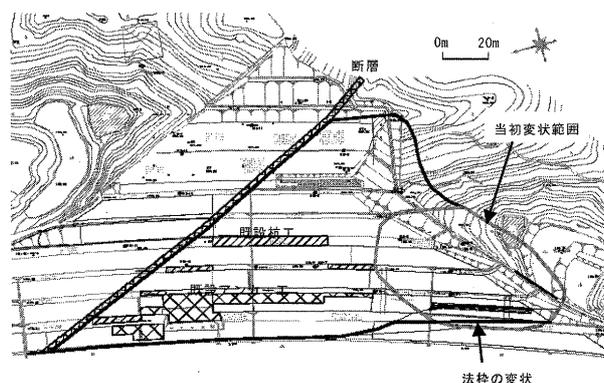
図-5 変状分布図

点検で確認された変状の主なものは、現場打ち法枠工の連続したせん断破壊、小段シールコンクリートの浮上がり・押出し、側溝の押出し・倒れなどである。これらの変状は平成12年12月15日の点検時には確認されていないことから、ここ1ヵ月間の短期間に顕在化してきたものと考えられる。また本期間中は主だった降雨は記録されていない。

地すべり変状は既設対策工が実施されていない南端部の50 m区間で確認されたが、その後変状域は拡大して建設段階で対策済みの範囲を含め、幅220 mとなった。すべり面は6枚の亜炭層の内、最下段の層状破碎帯を

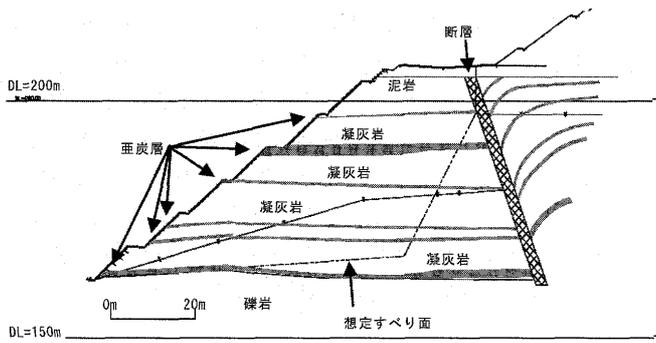
図-6 変状箇所地質断面図

変状が発生した切土法面は、高塚山撓曲に伴う副断層の西端部にあたり、断層の近傍にある開発地では地すべりが多発した。法面には神戸層群の礫岩、泥岩、凝灰岩と大阪層群の砂礫層が分布している。また法面の南側では断層を挟んで花崗岩類が露出している。地質構造はおおむね南西から北東方向の走向で、切土法面に対して緩やかな流れ盤(1°~5°程度)を示している。

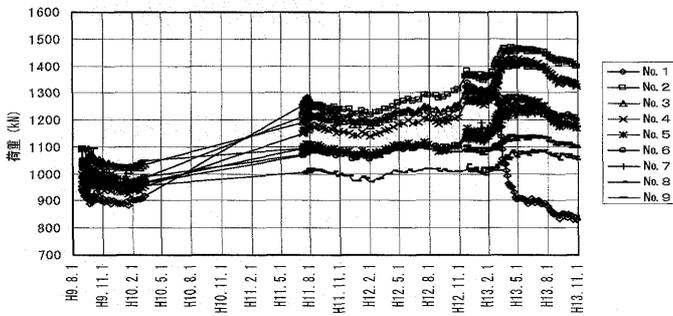
図-7 アンカーの経時変化図

アンカー荷重計の観測開始から変状発生までの挙動は法面完成後以降も漸増し、その後一時的な安定期を迎えるが再び増加し、降伏荷重に近い値まで達している。また、荷重の作用とともにPC鋼線が破断してアンカーヘッドの一部が落下していた。

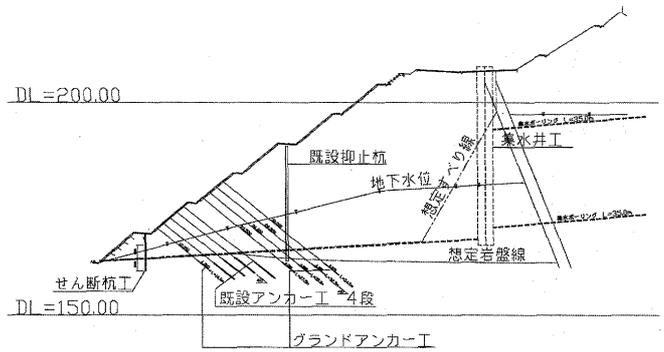
図-8 復旧対策工法概要図

安定検討に用いた地すべり面のせん断強度は、法面の地すべりが建設時から変位が発生し、現在まで相当量が累積されていると考えられるため、残留強度に近いと判断し、粘着力を  $c=0 \text{ kN/m}^2$ 、内部摩擦角を逆算で求めた  $\phi=15.6^\circ$  とした。

また既設鋼管杭の抑止効果はすべり面に対して支持層への根入れが浅いため期待できないと考え設計へ反映させていない。一方、応急復旧対策で実施した地下水低下工法の集水井・水抜きボーリングは2m程度の地下水低下が生じることから設計抑止力(5%の寄与)に反映した。

応急・恒久復旧対策工法の選定は、前章の事例で述べた条件と同じであることからスーパーフレックアン

カー工を採用した。また応急復旧対策では地下水が変位に寄与しているため集水井と集水ボーリングも合わせて施工した(図-8)。
