# 鉄道沿線の斜面崩壊の復旧とその実例

Disaster Rehabilitation Work of Slope along Railway and Its Examples

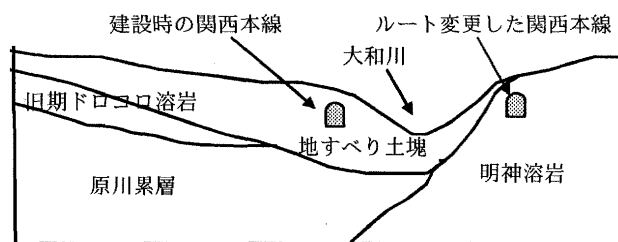
図-1 亀の瀬地すべりを避けてルート変更された関西本線

奈良盆地から大阪平野に流れる大和川右岸に位置する亀の瀬は、万葉集に畏（かしこ）の坂と詠まれたように、古代から地すべりで有名である。この地すべりは、原川累層（凝灰岩）などを境とする新期ドロコロ溶岩が地すべり土塊となっているもので、その概念図は図-1のようである。

ここに大阪鉄道（後の関西本線）が建設されたのは1890年であり、図-2 (a)に示すように、柏原から河内堅上にかけて大和川の右岸を走行した。途中の亀の瀬では短いトンネルを掘削したが、それは亀の瀬地すべりの土塊の中を貫通していることが発見された。1903年に地すべりが原因で大和川の河床が隆起し、さらに1931年には約32 haに及ぶ地すべりが発生し、図-1に示す亀の瀬トンネルも崩壊した。同時に隆起した河床が原因で、翌年の1932年には豪雨災害も引き起こすことになった。

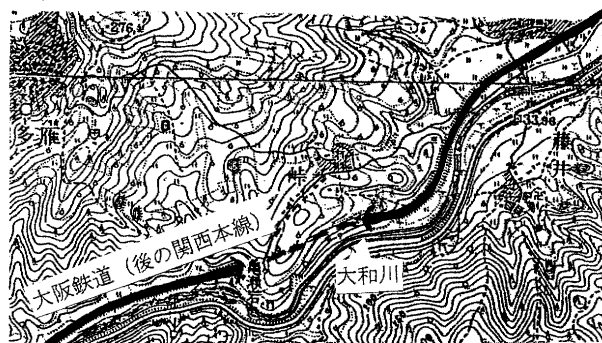
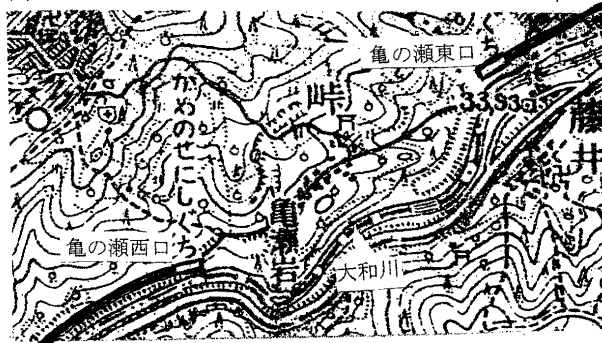
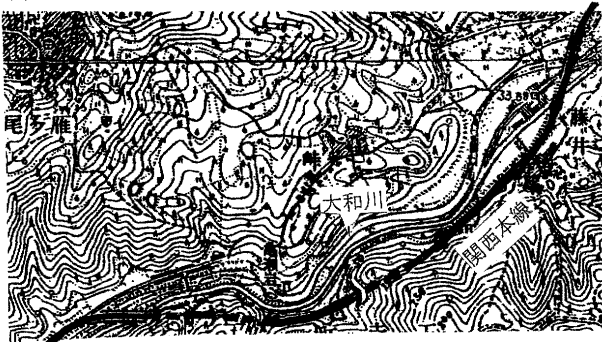
図-2 災害の回避を目的とした鉄道ルートの変更<sup>3),4)</sup>

地すべり中に掘削された図-1の亀の瀬トンネルは1931年の地すべりによって圧壊したので、鉄道輸送は分断された。そのため、図-2 (b)地すべりをまたぐ両端に亀の瀬東口と亀の瀬西口の両停車場を設け、峠を越える約1.4 kmは徒歩連絡とし、30分の待合わせて列車に連絡した<sup>2)</sup>。

亀の瀬地すべりは今後も引き続いて起こることが予測され、このルートのままでは災害を回避できないと判断された。そこで、図-2 (c)に示すように大和川左岸に鉄道のルートを変えることが計画され、大和川を横断する2本の橋梁と明神山トンネルを含むすべての工事が1933年に竣工した。これによって地すべり災害は回避される

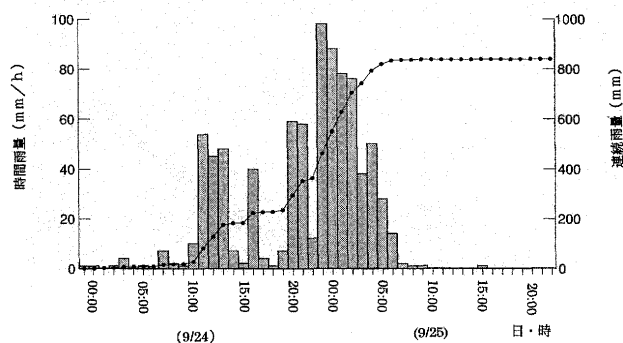
図—3 JR雨量計の観測記録<sup>5)</sup>

瀬戸内海付近に停滞した秋雨前線の活動が24日早朝から活発化し、高知地方を中心に広い地域で豪雨をもたらした。JR土佐山田駅で観測された雨量データを図-3に示す。24日20時から25日5時までが降雨のピーク

で、この間に40 mm/hを超える時間雨量を断続的に記録し、24日23時には時間雨量98 mm/hを記録した。降り始めから降り止みまでの連続雨量は838 mmに達した。

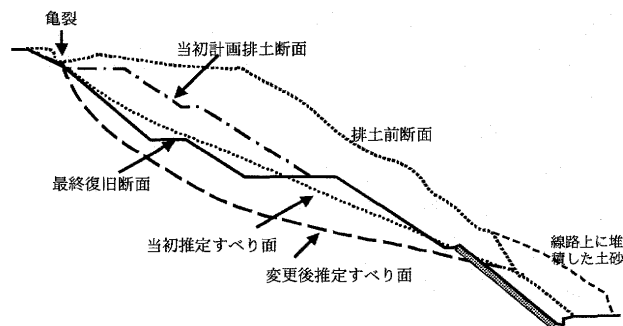
図—4 計画排土工断面図

この豪雨による被害は、張りコンクリートが施工してあった切土部分の一部が崩壊したもので、崩壊土量は約500 m<sup>3</sup>と比較的小規模な崩壊であるかのようにみられた。しかし、災害直後の調査で切土部より上部の自然斜面内に幅30～100 cm、段差50～100 cm、長さ10～15 mの亀裂が数箇所発見された。ここしばらくは安定していた地すべり土塊内部で当該豪雨が地下水上昇をもたらし、押し出しによる斜面末端部の崩壊であった。

被害直後には伸縮計による地表面移動量測定を行うとともに、ボーリング調査、周辺の詳細踏査を実施した。すべり面の位置はこれらの調査結果に基づき推定した。推定した地すべり断面に対し、通常行われる逆解析によって土質定数を決定した後、頭部排土によって安全率 $F_s \geq 1.2$ が確保できるような断面を決定した(図—4)。排土工は伸縮計による監視のなか続けられたが、最上段を排土中に伸縮計にすべりの兆候がみられたため、一時工事を中断し、追加ボーリング調査を実施した。その結果、すべり面が当初推定していた位置より深いことが判

明し、図—4に示す断面で排土するように変更した。

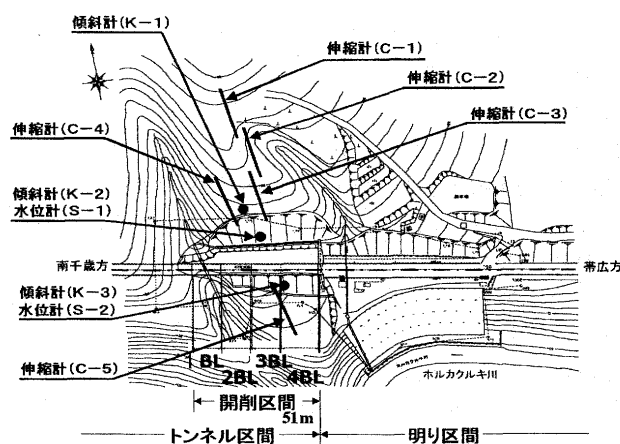
図—5 第4紅葉山トンネル出口平面図<sup>6)</sup>

石勝線新夕張・楓間にある第4紅葉山トンネル出口付近では、1982年頃より融雪期に軌道狂いやトンネル覆工の断面縮小等の変状が見られていた。融雪期のみに変状の進行がみられるため、融雪による地すべりの影響と考えられていた。このため、当該箇所を特別な注意地区として図—5に示すように伸縮計による地表面の移動量、坑内傾斜計、地下水位などの地すべりに関する各種の観測やトンネル内の詳細な変状調査が行われ、原因の究明が進められていた。2000年5月には覆工の変形が急速に進行する現象が認められた<sup>6)</sup>。このときの冬の積雪量は特に多くはなく平年並みであったが、5月上旬に日雨量約100 mmというこの時期としては比較的多い降雨を観測したため、上部斜面の地すべりの滑動が活発化したものと考えられた。この事例で興味深い点は、トンネルの変状パターンにあり、この変状状態から地すべりのすべり方向とすべりの端部を推定し対策を実施したことである。

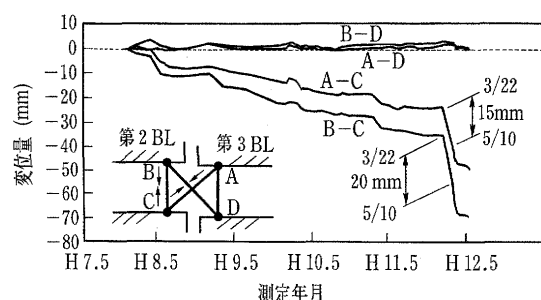
図-6 トンネル内空変位の経時変化<sup>6)</sup>

部に位置しており、この出口から51 m 間は開削トンネル（4ブロック）として施工されている。地質は、古第三紀幌内層群の泥岩層である。変状の著しい区間は開削区間4ブロックのうちほぼ中間に位置する第2ブロックと第3ブロックであり、他のブロックに大きな変状は見られていない。図-6は第2ブロックと第3ブロックの過去5年間の内空変位の経時変化である。従来、融雪期には図のA-C間、B-C間に変化が見られたが、2000年の春には、B-C間の内空変位が20 mm 縮小するといった急激な変動を示した。この第2、第3ブロックの内空変位は大変複雑な動きを示した。すなわち、A-C間、B-C間に大きな縮小が見られるが、A-D間、B-D間にはほとんど変化が見られない。当該箇所の斜面地表部には目視確認できる地盤の変状は見られず、地すべりの方向や範囲が特定できずにいた。この変形パターンと斜面内に設置された傾斜計から地すべりの方向が推定された。すなわち、トンネルで計測された変状から、図-7に示すように、地すべり側面が第2ブロックと第3ブロックの間にあり、第2ブロックの山側側壁だけが移動土塊内にあるために押されて変形する。しかし、川側の側壁は不動土塊内にあるために、このブロックの終点方B-C間には縮小が見られる。一方、第3ブロック全体がすべり土塊の中にあるために、第3ブロック内の内空変位（A-D間）は見られないものの、このブロック全体が川側に押され、第2ブロックの川側側壁との間（A-C間）には縮小がみられる。すなわち第2ブロックと第3ブロックの境界部にすべりの端部が位置し、その方向はおおむねトンネルとほぼ45°の角度で交差していると推定された。
