## 地盤工学会2003年十勝沖地震 緊急地盤災害調査団

### 3. 被害概要

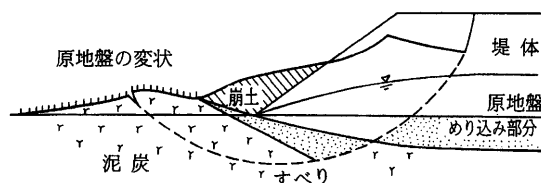
図—4 盛土崩壊のメカニズム

口絵写真－9, 10 は、十勝川右岸の大津築堤（河口から 3.5 km 付近）の被災状況を示している。写真から築堤管理用道路が崩壊していることがわかる。なお周辺地盤の盛上がりが見られないことから、この被災形態は図－4 に模式的に示すような液状化に伴う盛土体内の崩壊とみられる。

堤体の液状化に伴う盛土内崩壊

軟弱地盤の基礎地盤破壊

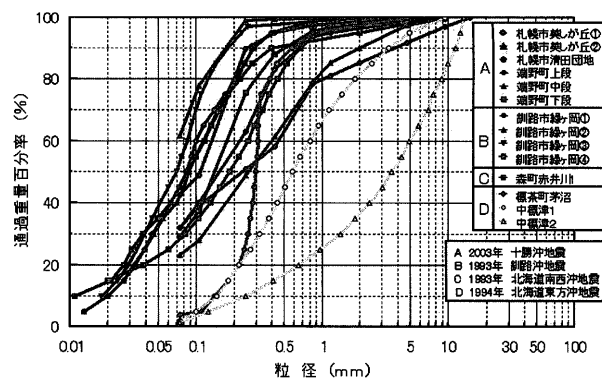
図—6 噴砂試料の粒度分布

これらの火山灰地盤の液状化による被害の特徴は、①自然堆積状態の固結した火山灰地盤ではなく、切土によって乱された火山灰の盛土で生じていること、②河川などを埋め立てた集水しやすい箇所に被害が集中していること、等があげられる。また液状化した火山灰は、③細粒分含有率が20～60%の範囲にある火砕流堆積物である（図—6）。この細粒分は非塑性であるが、既往の研究<sup>5)</sup>から火山灰土に含まれる細粒分の含有率が増えると液状化強度は低下するというパターンに属するものである。

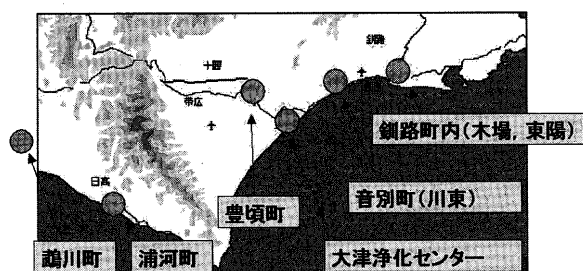
図一7 ライフライン（主に下水道施設）被災発生箇所

ライフライン関連（主として下水道関連）の主たる被害は、図一７に示されるとおり、日高、帯広・十勝、釧路地方で見られている。これらの多数の地区では、地盤の液化化現象が発生した箇所とライフライン被害はほぼ一致している。以下に、代表的な被災状況について述べる。

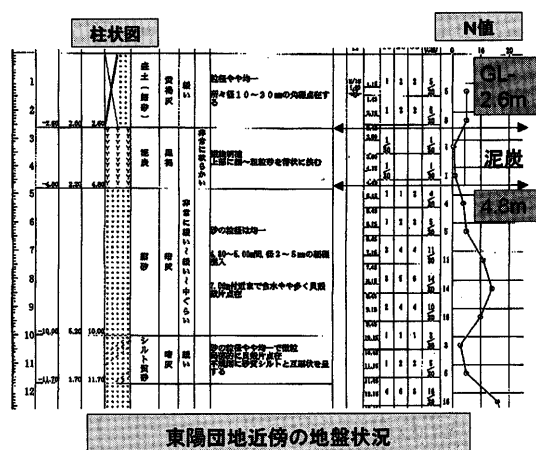
図—8 釧路町東陽団地近傍の地盤状況

図—8は釧路町東陽団地近傍の地盤状況を示している。写真によると地表面より深さ2.6 mから4.8 mまで軟弱な泥炭が分布している。当団地の代表的な被害状況としては、道路陥没やマンホールの浮上がりが見られた（口絵写真—35, 36）。当団地内の道路造成等は砂置換工法で施工されたため、本地震によって液状化の被害を受けたものと考えられる。一方、団地内の住宅は泥炭地盤上に木杭が打設されていたため、液状化による被害はほとんど生じていない。この種の泥炭地盤対策工が結果として耐震性能を向上させたことは、音別町の事例と共通することのように考えられる。

このような軟弱地盤対策工が耐震性能向上化に果たす役割を力学的にも明確にしておくことが望まれる。
