福岡県西方沖地震調査速報

地盤工学会調査委員会

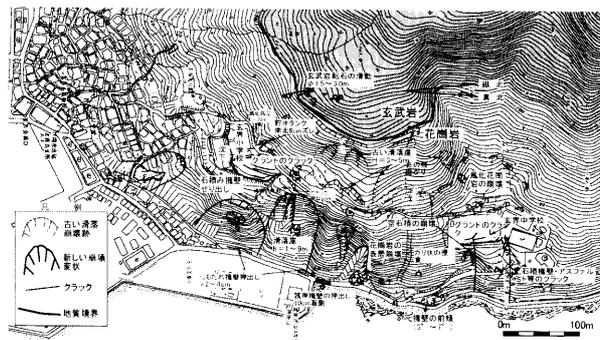
図-2 斜面の変状分布図

斜面の変状は、図-2 に示すように、この玄武岩より下方斜面で認められるが、顕著な変状は標高70 m より下方の急斜面に集中している。

標高110 m より下方斜面は、元々集中豪雨や長雨で小崩壊を繰り返していた斜面であり、今回の地震動によって玄武岩のゆるみや花崗岩表層部のクラックが観察され、地下水が更に浸透しやすくなっているため、今後の梅雨期の長雨等によっては、規模の大きな崩壊を誘発することが懸念される。今後、この斜面では、詳細な調査解析やモニタリングを行い、崩壊発生の有無を検討する必要がある。

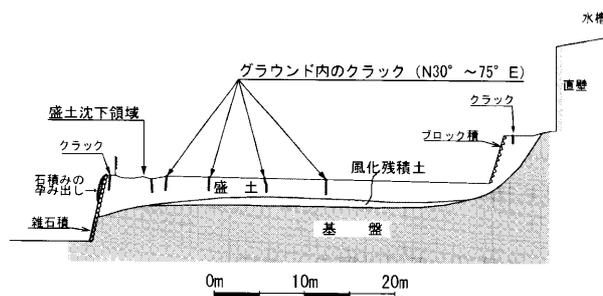
図-3 小学校グラウンド断面図

これは図-3 に示すようにグラウンド端に設けられたブロック積み擁壁に平行して3~5条のクラックおよび段差が発生している。

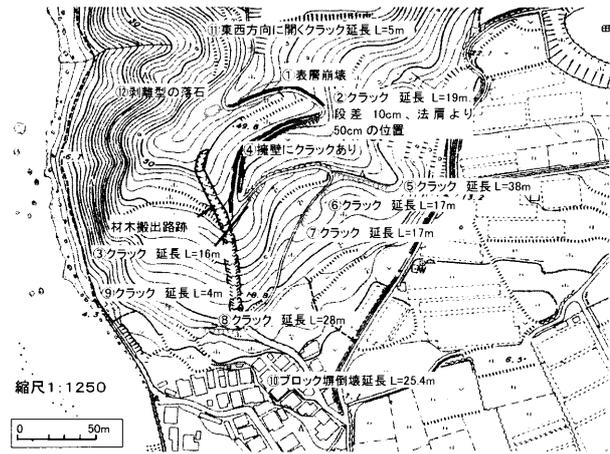
図—4 西浦地区の調査平面図

西浦地区では、民家裏のコンクリートブロック塀が延長25mで倒壊し、民家に倒れかかっている。この地盤災害が最も規模が大きい。民家に隣接する裏斜面は、南向きの山体（細尾根の標高56m）に連なる緩斜面の裾部に当たり、段々畑として利用されている。民家に隣接する畑地と、更に一段高い平坦面に、それぞれ連続するクラックが発生しており、山裾に近い方のクラックの延長は28mに及んでいる。地質は花崗岩の風化残積土（まさ土）で、地山の露頭では砂粒が粗くハンマーで容易に掘れる程度の強さを持っている。畑地の土質はシルト混じりの粗粒砂（人工的な土地改変）であり、現在、サンプリングをした試料を用いて土質試験を実施中である。この民家裏の擁壁の転倒崩壊は、地震時の土圧によるものか、隣接の畑地に生じているクラックを頭部とする円弧すべりか、について現在検討を加えている。

緩斜面を登る林道沿いには、路面または路肩付近に開口したクラックや段差が発生した箇所が多く認められる。盛土が地震動によって切り盛り境よりズレを生じているものであり、崩壊したのり面の向きに特徴はない。盛土材料は周辺のまさ土であり、林道建設時に片切り片盛りで作られ、盛土勾配が1:1.0よりきつく、のり高も3mより高い箇所に多くクラックや段差が発生している。

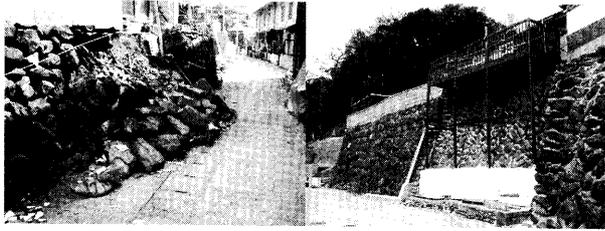
写真-1 空積み擁壁（左）と練り積み擁壁（右）

玄界島の遠見山山頂部には、約百万年前にアルカリ玄武岩が噴出しており、いわゆるキャップロックを形成している。玄界島の宅地擁壁の特徴は、ほとんどが海岸や斜面から回収した玄武岩円礫や角礫（礫径500mm前後）を積み上げた雑石積み擁壁であるということである。また、これら擁壁（写真—1）には玄武岩礫を積み上げただけの空石積み方式とコンクリートで間詰めした練石積み方式とがあり、最大5m高さの箇所もある。高さ、背面の地盤および基礎地盤等によって崩壊や変状の度合いが異なっているが、ほとんどに変状が発生している。特に、空石積み擁壁では被害規模も大きく、80%程度に崩壊およびはらみ出しが発生している（口絵写真—12, 13）。

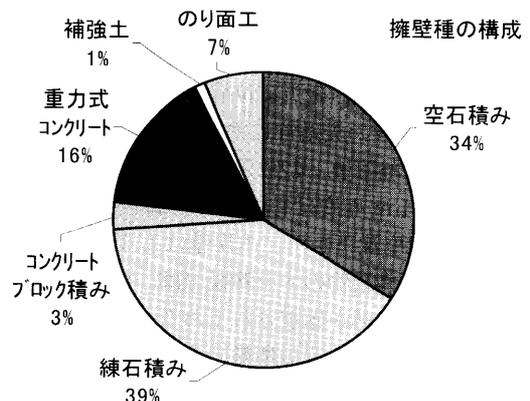
図-5 擁壁種類の構成比率

今回の震災調査箇所における急傾斜地擁壁の種類や被災状況をまとめると、図-5および図-6に示す結果となる。先にも述べたとおり、宅地擁壁のほとんどは玄武岩礫の石積みであるため地震動に対する擁壁としての機能が不足したのは明らかである。また、これらの擁壁と家屋が近接しているため、擁壁の変状に比例して家屋の被害も大きい（口絵写真-16, 17）。

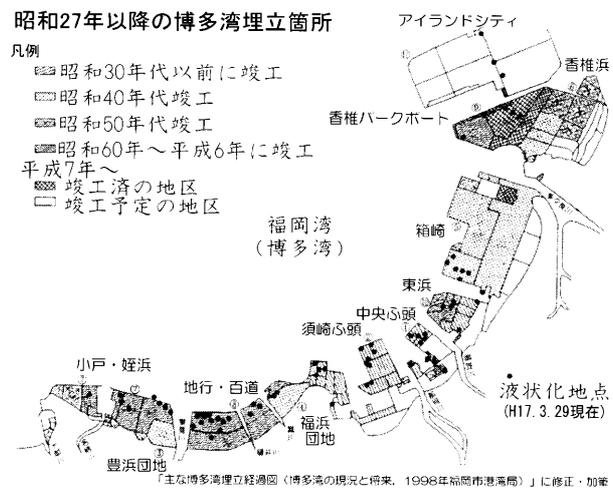
図-7 博多湾の沿岸域での液状化発生地点の分布図

地震後の踏査により、地表面上に分布する噴砂跡の存在が確認できた箇所を地盤の液状化が明らかに発生した場所であるとここでは判断し、液状化発生地点を整理することを試みた。図-7は、博多湾の沿岸域を中心として今回の地震で液状化の発生が確認された地点を丸印でプロットしたものであり、図には博多湾の埋立て経過についても年代別にハッチングで示している。この図に示された以外の場所についても、本震後数日経過した後ではあるが、福岡市中心部の天神凹地周辺、岡垣町に至る福岡市東方沿岸域周辺、志摩町に至る福岡市西方沿岸域周辺において調査団による踏査が実施されている。これによると、福岡市中心部での踏査においては噴砂跡等の明瞭な液状化の痕跡は確認されていないのに対して、東方では新宮漁港の埋立地、西方では糸島郡志摩町の中学校校庭、北方では海の中道海浜公園でそれぞれ液状化したことが確認されている。今後、聞き取り調査等により液状化発生範囲が広がる可能性が無いわけではないが、以上より、液状化発生地点の多くがほぼ埋立地に集中し

ており、それらの地点が埋立地内でも全域に分布しているのではなく、点在していることが指摘できる。これより、2000年鳥取県西部地震などの過去の地震における液状化発生状況と比較すると、今回の地震における液状化の程度はそれほど激しくはないと判断される。また、一般に埋立て年数が長くなるほど、液状化が発生しにくくなることが知られているが、そのような傾向は今のところ認められておらず、この要因について検討が必要である。各地で観測された噴砂跡の様子を口絵写真-18～21に示す。

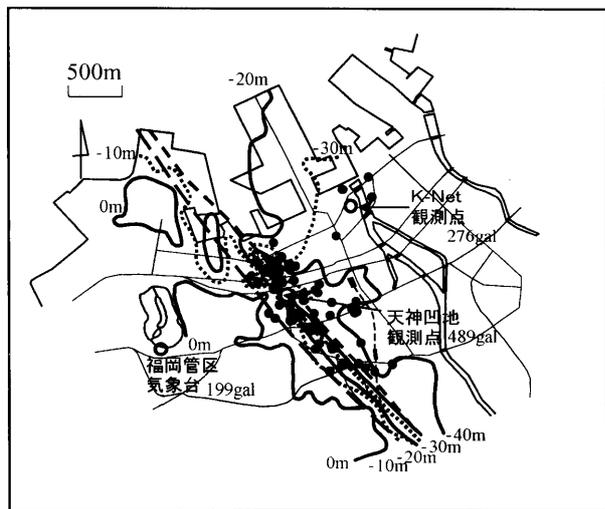
図一10 コンクリート構造物被害分布状況図

図-10に、福岡市におけるコンクリート構造物の被害分布状況⁶⁾を示す（口絵写真-26~28）。コンクリート構造物の被害分布は、警固断層東側の天神凹地近傍に集中している。これは、基盤岩に入射した地震波が、天神凹地の地盤形状・地質状況により増幅されて、地表面に到達した結果によるものと想定される。図-10に示されるように、天神北部のK-Net観測点と警固断層西側の

福岡管区気象台の強震記録で、それぞれ276 galと199 gal（地表面最大加速度，NS成分）であったのに対して、天神凹地における地表面最大加速度が489 gal（NS成分）であったことと整合する。
