土構造物のメンテナンス

6. 河川堤防における点検と維持管理

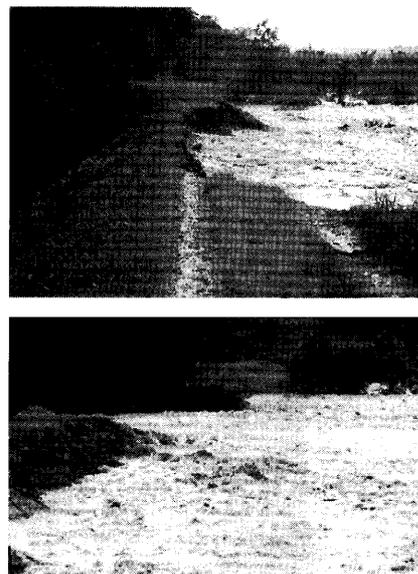
写真—6.1 侵食破堤進行状況 (上: 8時37分, 下: 9時)

平成10年の台風5号がもたらした出水により、荒川の日倉橋上流右岸堤防が破堤した。8時29分頃に侵食され始め写真—6.1のように9時頃に破堤した。破堤時は既に洪水の減衰期に入っており、最終破堤幅は約100mであった。越流は確認されなかった。破堤部を含む河道区間は河床勾配1/150（5km上流では1/40）の急流に分類される河道であり、写真—6.2から破堤部近くは砂州による水衝部となっていたことがわかる。

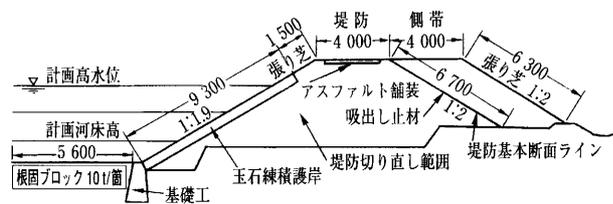
図-6.9 復旧後堤防断面

災害復旧後の破堤部の河道断面を図—6.9に示す。被災した堤防には空玉石張り護岸が施工されていた。基礎工がなく河床低下に伴い被災しやすい構造であった。砂

現在の護岸設計法として使われている「護岸の力学的設計法」によると被災した空玉石張り護岸の移動限界流速は5.3~6.1 m/sとなる。平成10年の洪水では、現地情報や水理模型実験から6 m/s以上の流速が確認されている。もし、空玉石張り護岸が施工時点のとおり精巧に組み合わせられたままでない場合、護岸相互の連結力の低下によりこの流速より大きい洪水外力に耐えられない。

州による水衝部による河床低下時を考慮して、基礎工、根固めブロックが施工された。根固めブロックには帯工の護床工に使われている10tブロックが用いられ、ブロックの重量も十分に確保された。

明治から昭和10年代に施工されたことによる部材劣化だけでなく、粒径20~30 cmの河床材料の衝突による連結力の低下も考慮し、空玉石張り護岸から玉石練積護岸に変更され連結力が高められた。

また、平成10年の破堤は、侵食が始まってから約30分という短時間での発生であったため、堤防基本断面に加えて側帯が設けられ、堤防は拡幅された。流れの滞りが河道中央となるように掘削と盛土が行われて河道断面の改修も行われた。

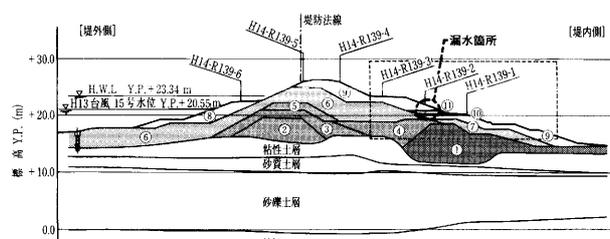
図-6.10 土質構造

漏水箇所は、明治33年改修計画策定以前に存在した旧堤と現在の堤防の法線が斜めに交差する位置に相当し、堤体内における旧堤の位置が上下流方向で異なる状況に

基礎地盤の調査を行ったところ、透水層が堤外地から堤内地側に向かって連続し、かつ消滅する、いわゆる行き止まり型の地盤であったため、パイピングが生じやすい状態であることが推定された。また、堤体の土質調査結果を図-6.10に示す。対象箇所は堤体内に浸透した雨水や河川水が堤体内に溜まりやすい構造をもっており、かさ上げ、拡幅により施工した旧堤上部の比較的透水性が高い土が分布する小段付近において漏水が発生したものと考えられた。
