鉄道沿線における斜面崩壊事例と復旧工事

Slope Failures and Disaster Restoration Works along Railway

東日本旅客鉄道㈱構造技術センター 課長

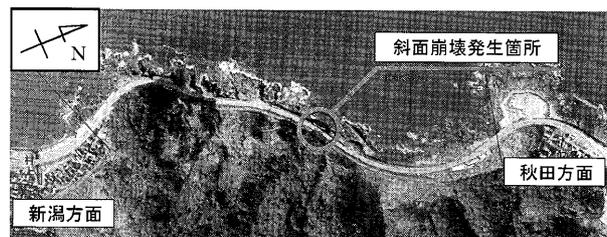
羽越線の新潟県と山形県の県境付近では鉄道と国道7号線が日本海に面した海岸線に沿って併走しており、当該箇所付近では写真-1に示すように、海岸線まで山が迫った地形となっており、山側を鉄道が、海側には国道が走っている。当該箇所では南東側から線路に斜交する方向に伸びた尾根の側面を切取りして鉄道を敷設しており、切取り斜面は張りコンクリートによる法面工 (昭和5年竣工) と起点方の一部に場所打ち格子枠工が施工されていた。当該箇所の主な地質は、中新世中期から後期にかけて貫入した玄武岩質の岩石となっている。

写真-1 羽越線崩壊箇所付近の地形概況

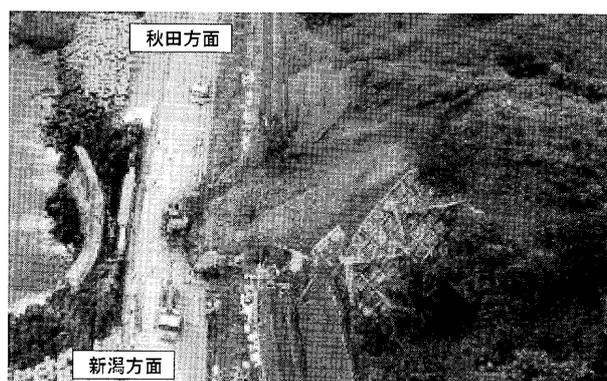
土砂の崩壊は、法面工上部の尾根に近い箇所から法尻に設置されていた既設土留め壁下部1 mを残して、延長約25 m間が崩壊した。崩壊の状況を写真-2に示す。土砂の一部は線路を越え、隣接する国道7号線まで流出し、国道も通行止めとなった。崩壊土砂は、線路上に高さ6~7 m、延長35 m程度にわたって堆積し、崩れた土量は約3000 m³と推定される。

写真-2 羽越線斜面崩壊の状況

崩壊が発生した斜面では、平成18年6月5日の現場巡回の際に吹付け面および法枠工の一部にクラックが発生しているのを確認した。そのため、現地踏査および地質調査に基づき、応急対策としてコンクリート片の落下防止の目的でロックネットおよびロックボルトを施工するとともに、恒久対策を計画・立案していたが、着工前に崩壊が発生したものである。

今回の災害の発生原因は、張りコンクリート背面の地山の基岩が経年による風化作用によって土砂化したために土圧が張りコンクリート工に作用し、張りコンクリートに変状(新たな亀裂)が発生したこと、張りコンクリート工の上部には尾根部の斜面が存在しており、張りコンクリートの変状や過去の降雨等による潜在的な滑り線が発生していたことに加え、7月1日からの断続的な降雨により潜在的な滑り線が明瞭な滑り線に発達し、11日からの雨で一気に不安定化し崩壊に至ったものと考えられる。

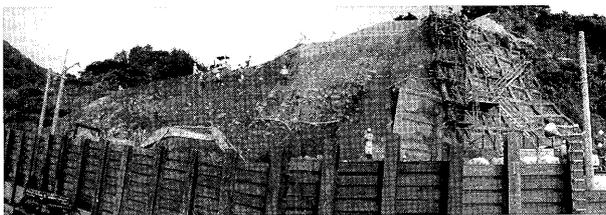
写真-3 羽越線崩壊箇所法面整形状況

鉄道側の復旧工事は、羽越線を開通させるまでの仮復旧と、その後の恒久対策の2段階で実施した。仮復旧は、まず崩壊した斜面の上部に残った不安定土塊の除去と崩壊面の土砂の撤去を行うとともに、秋田方の既存の張りコンクリートを撤去することにより切り取り面全体の岩の状況を確認し、崩壊面については可能な限り風化部を撤去することとして、風化した基岩と比較的新鮮な境界面の勾配1:0.6を基準として法面を整形した。その後鉄道に対する二次災害防止の観点から羽越線側に土砂止め柵を設置するとともに、整形した法面にモルタル吹付けを行い、8月9日に羽越線の運転を再開した。法面の整形状況、および土砂止め柵の設置状況を写真-3に示す。

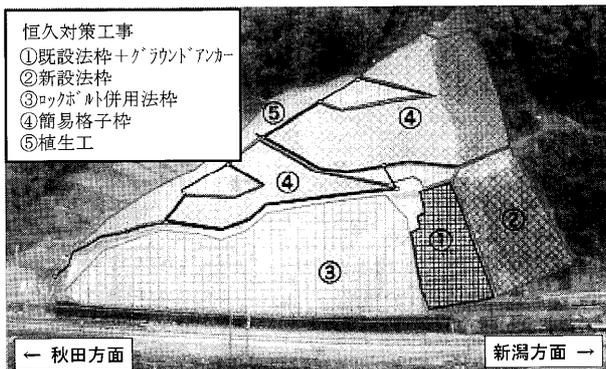
図-1 羽越線斜面崩壊恒久復旧工事の概要

恒久対策は整形した地山の風化状況や追加で実施した地質調査の結果をもとに図-1のような対策を行った。崩壊面上部の切り取り法面は、切り取りの標準勾配である1:1.2の勾配に整形し、簡易格子枠工および植生工を実施した。崩壊面および秋田方の法面はロックボルト併用の吹付け枠工とし、風化の程度により、ロックボルトの配置を変更した。既設格子枠工が存置されている区間では、グラウンドアンカー併用の格子枠工により補強を行うとともに、新潟方の法面にも格子枠工を新設した。この仮復旧から本復旧するまでの期間中は、上部法面の変状や既設格子枠工の変状を監視するため、ワイヤ式伸縮計等により斜面の変動を計測管理している。

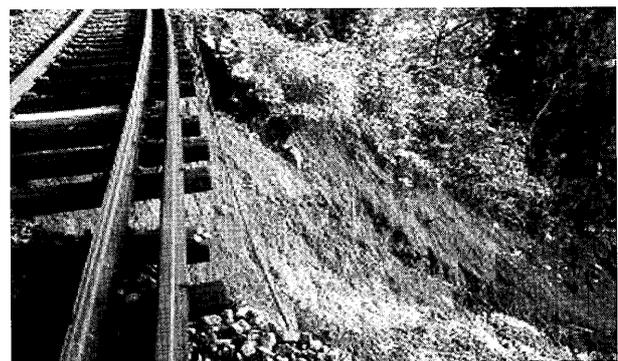
平成18年10月9日、新潟県津南町の西に位置する飯山線足滝・越後田中間において、飯山線が信濃川の左岸を走行している切盛り構造の路盤崩壊が発生した。崩壊の状況を写真-4に示す。

写真-4 飯山線斜面崩壊の状況

9日には雨が降り止み、雨による規制の基準値を下回ったことから、災害警備体制に基づき警備を実施した。6時頃現地に添乗監視を行っていた社員が、当該箇所の信濃川に面した斜面法面が中腹から崩壊が始まっていることを確認し、列車抑止を行って現地状況を観察していたところ、徐々に崩壊が進行していった。崩壊は14時半頃まで断続的に続き、最終的な崩壊規模は線路方向延長約12 m、高さ約20 m、崩壊土量約2 000 m³であり、約8 mの区間の線路が梯子状となった。

当該箇所は段丘崖の比較的勾配の緩い斜面上に切り盛りして線路を敷設した区間であること、崩壊面には4箇所の湧水が確認されていたことから、長時間にわたった降雨の影響で地下水位が上昇し、せん断抵抗力を低減させてしまったものと想定される。

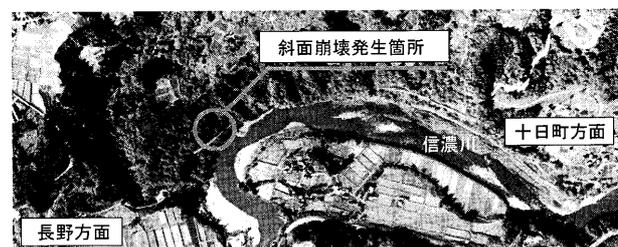
当該箇所付近は、写真-5に示すように、信濃川により形成された河岸段丘地形となっており、段丘面には更新世中期～後期に堆積した風化火成岩である信濃川ローム層が堆積している。飯山線は、蛇行して流れる信濃川の左岸側の段丘面を走行しており、当該箇所付近は段丘崖中腹をトンネルと土工で走行している区間で、発生箇所は信濃川の水衝部の段丘崖斜面上（信濃川水面から高さは約20 m）を切盛りして作られた区間である。

写真-5 飯山線崩壊箇所付近の地形概況

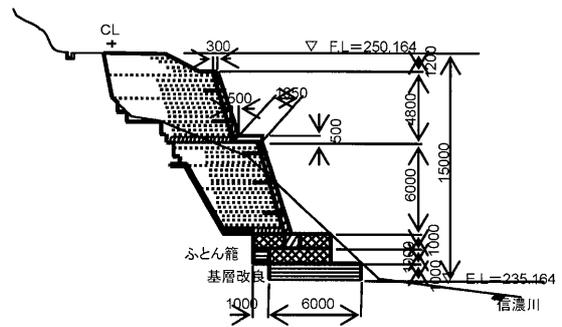
図-2 飯山線の復旧断面

補強盛土工法は図-2に示すように、盛土高さが約12 mであり、盛土材は現地への早急な供給が可能である点、施工上の取り扱いが簡単である点からクラッシュランとした。施工は30 cmごとにジオテキスタイルを2.1 mの幅で敷設していき、1.5 m間隔で全面に敷き込むこととした。崩壊斜面からの湧水箇所に対しては、排水管を設置することによりすみやかに排水を行うこととした。また壁面の基礎部にはふとん籠を配置するとともに、前壁にも排水孔を設置するなどして、排水に対する配慮を行った。前壁施工前の補強盛土の状況を写真-6に示す。

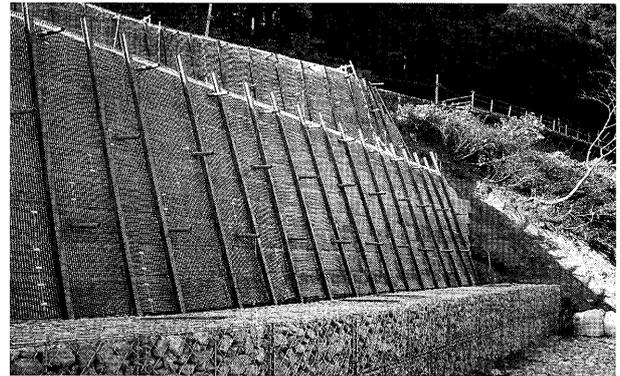
写真-6 補強盛土による復旧状況（飯山線）
