浸水被害事業所における商売再建時の物的様相

Material Aspects in the Reestablishment of Commerce in Flood Damaged Businesses

○徳田 光弘¹, 伊藤 幹治¹, 友清 貴和¹
Mitsuhiro TOKUDA¹, Mikiharu ITO¹ and Takakazu TOMOKIYO¹

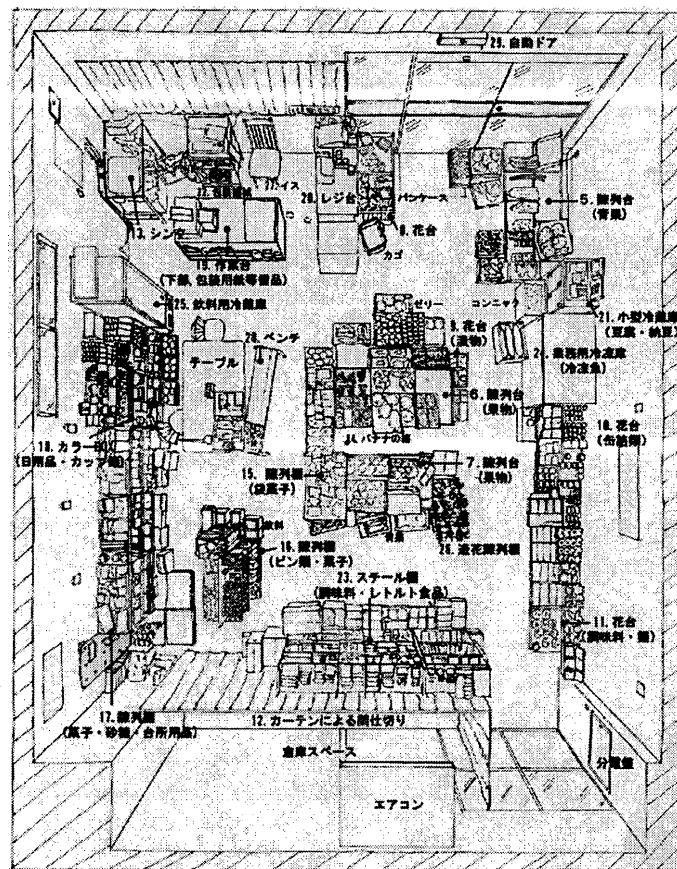
図1-3 現在の店舗状況

【オープンケース(1〜4)】以前は二面の壁を壊していたが、コストがかかることや生鮮食料品の取扱いをやめたことから、再開店舗には設置していない。

【陳列台(5〜7)・花台(8〜11)】主人の趣味が日曜大工であったことから陳列台等は自分たちで作ることに。寸法は動にあったものを目安に、地元物産館で使われている台を見に行き参考にした。材料を近くのホームセンターで揃え、全て手作業で約1ヶ月かけて制作した。

【カーテンによる間仕切り(12)】災害前は近隣の倉庫を所有し、中に在庫品や空箱等を置いていた。置いていた物は全て浸水し、倉庫自体も後に倒壊したことから撤去し、現在はカーテンに仕切られたスペースを倉庫代わりに使用している。このカーテンレールも主人の手作り。

【自動ドア(29)】2、3か月電気をいれずに放置していたため、自然乾燥して修理せずに現在も使用している。

【店舗】花や野菜等の市場関係のものだけを扱おうと思ったが、日用品や食料品を以前仕入れていた所が浸水した分の一部を置いて行ってくれたり同業者が備をくれたりするようになり自然とそのような商品を扱う店になっていった。商店規模は意識分縮小し、店内設備・商品は1/4程度に縮小している。設備を減らした分、店内に新たにテーブルを設置し、来た人がくつろいで会話できる場を作っている。

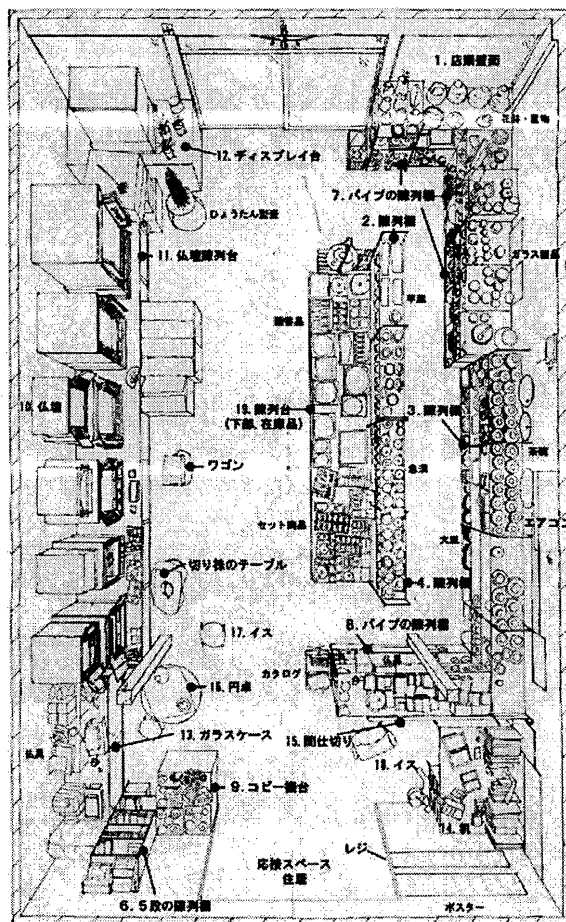
●被害状況

天井まで浸水。陳列していた商品は川上であるシャッター側から濁流により押し詰められたように店奥奥に集中していた。仏壇は倒壊して穴があいているものもみられ、陳列棚は地震災害時より破損の被害は少なかったものの、何重洗っても泥が取れないことからほぼ全ての商品を処分した。什器は洗って使えるものは処分せず保管していた。

災害前は店舗正面にシャッターがなく、吹きさらしの状態だった。災害後、道路を車が通るたびに乾涸した泥の砂埃が巻き上がり、店内に入ってきていたので、ガラス窓とドアをつけることにした。

全て張り替えられている。復興の過程において、壁内の泥を掻き出し乾燥させるため、しばらく躯体だけの状態であった。また、大工の損害持ちにより、その状態が続き復興が遅れた。

店主自ら、作りつけの棚(5)を壁から外し、適度に切断し色を塗り直して再利用している。

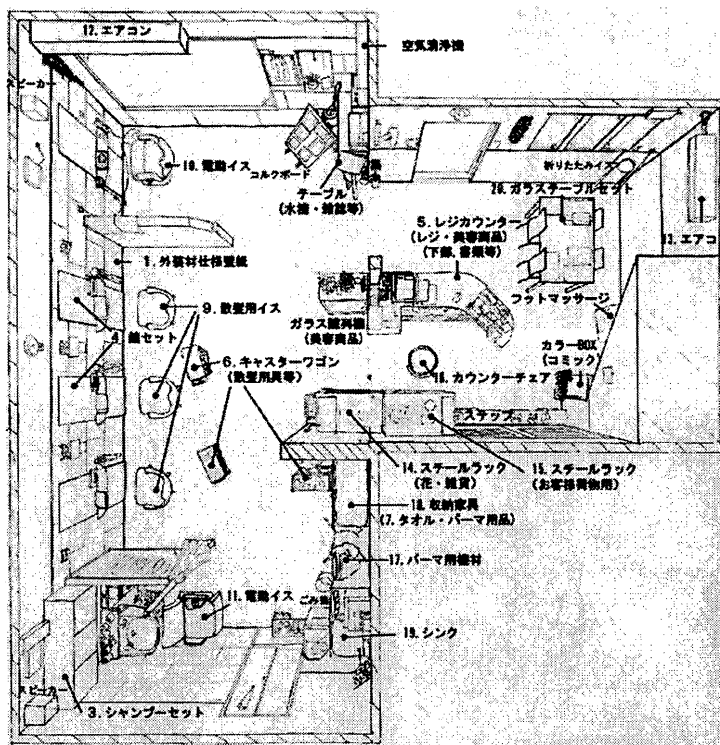
図3-3 現在の店舗状況

外装材仕上げ(1)だった部分は被害を免れたが、その他の浸水した部分はボラティアラと共に自らで剥し、主人の釣り友達に張り替えてもらった。

数年前増築した部分が木製の床であったため、ボラティアラと床を剥し、大工に張り替えてもらった。店内の工事は従兄の大工に早急に取り掛かってもらった。

【シャンプーセット(3)・鏡セット(4)・レジカウンター(5)】作りつけのものであり、洗浄してそのまま使用している。鏡セットは一旦外して泥を取り、再び取り付けて使用している。物を置く台の部分等が乾燥と共に反り反りしている。

高額なため修理に出し基盤を替えてもらい、再び使用している。

室外機が浸水したエアコン(12)は買い替え。少し高い場所に室外機が置かれていたエアコン(13)はそのまま使用している。

収納家具は高価なものであったため、シンクと共に洗浄し乾燥させていたが、共に歪みがひどくなってきたため、結局再開店までに買換え、作り直した。
