2001年インド西部地震における Gandhidham の建物被害

Building Damage in Gandhidham during Western Indian Earthquake of 2001

Yasuhiro HAYASHI, Sumio SAWADA, Sanjay PAREEK, and Yoshiaki HISADA

In order to investigate the cause of building damage concentration in Gandhidham city, the microtremor measurement on the soil surface and buildings are performed. None of the H/V spectra show a clear peak and the soil conditions cannot be accounted for the damage concentration from the microtremor measurements. However, from the survey it is inferred that the quality of construction and the number of stories may be related to the building damage. Furthermore, it is presumed that the earthquake motion intensity of Gandhidham was IX grade on MSK seismic intensity scale.

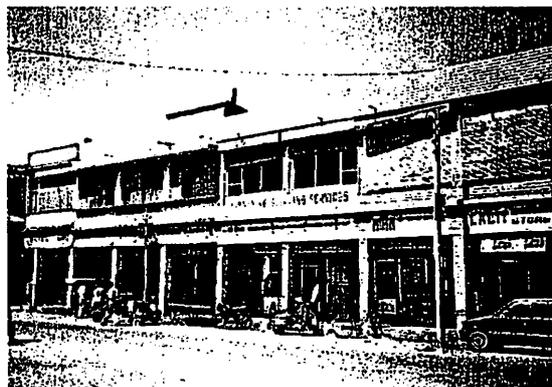
町全体の被災度は、震源付近の Bhachau 程の崩壊的な被害ではないし、旧市街には殆ど大きな建物被害が見られない

写真1 旧市街の中央を東西に走る通り
(台湾の住宅を彷彿とさせる。殆ど2階建て)

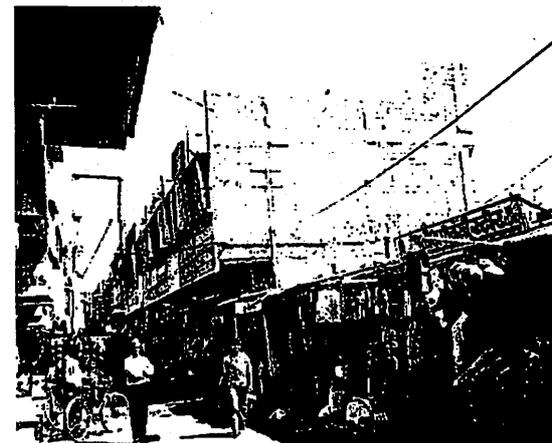
写真2 旧市街裏通り(連棟形式で壁量も多い)

Gandhidham の街は1950年代から建設された街であることは、1章にも述べたが、1956年にAnjar地震があり、その影響を受けて地震に強い家づくりがなされたと考えられる。実際、旧市街地のお宅の中にもお邪魔したが、戸境壁に沿った1方向階段のまわりは分厚い壁で囲まれ、住戸の間口も狭いので極めて壁量は多かった。おまけにインフィルの材料の質も良い。そのお宅には、ごく軽微なひび割れが見られた程度で、構造上極めて健全であった。地震に備えた家(街)造りの大切さを再認識した。ところで、Gandhidham の新市街の建物の耐震性が他地域に比べて劣っているかという点、コンクリートやインフィル材料の材質を比較すると、むしろ良い方の部類であったことは確かである。ちなみに、被災度がG5であった5階建てホテルのコンクリートの材料強度は、コンクリートコアの圧縮試験の結果によれば23MPaであった。

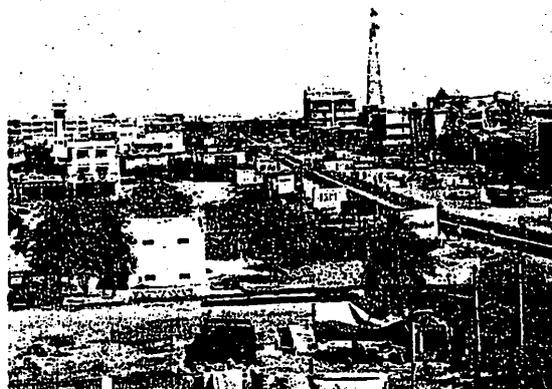
(写真1, 2)。これに対して、Kandla 港から Anjar, Buhj に抜けるメインストリート沿いに発展している新市街(写真3)では、中層建物の倒壊を含む甚大な被害が多く見られる。つまり、場所によって被災度に大きな差が見られた。Gandhidham の建物被害集中は、LANDSAT 衛星画像からも確認されている¹⁾。筆者等は、Gandhidham における建物被害集中の原因について調べるため、2日間にわたって調査を行った。調査内容は、以下の2種類である。

写真3 新市街メインストリート沿いの被害状況

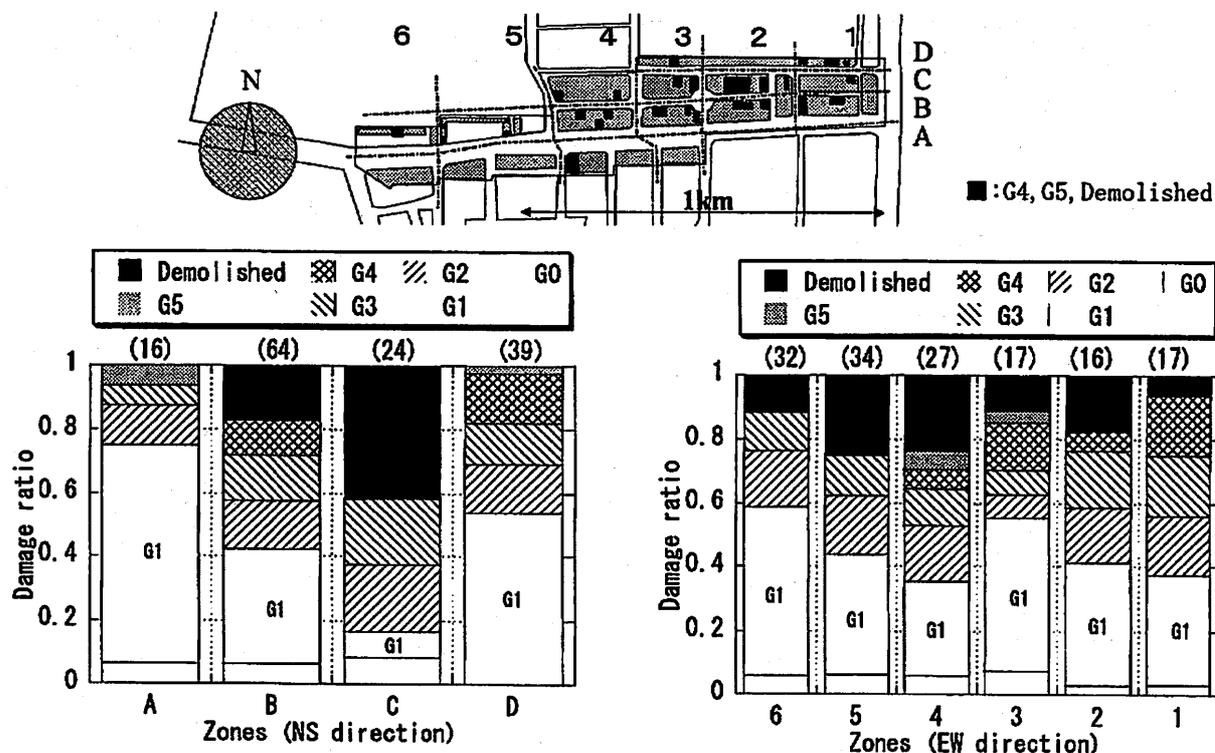
図3 建物の通り別被害 (()内は棟数)

調査通り別の建物被害率を図3に示す。また、同図には、G4以上の被害を被った建物の場所についても示している。Gandhidhamの中で被害が大きかったと思われた調査地域ではあったが、その中でも特に、B,C通りで被害が大きかったことが分かる。前節でも述べた様に、地盤の常時微動計測からは建物被害集中を説明できなかつた。そこで、以下のような集計分析を行った。

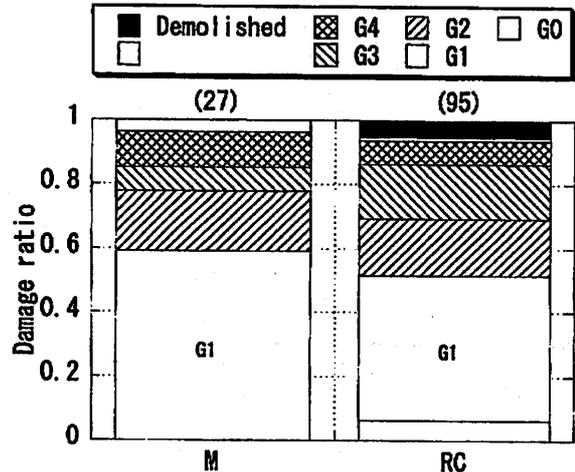
まず、建物構造種別(組積造とRC(フレーム)造)と被害程度の関係について図4に比較して示す。図4からは、RC造の方がやや被害が多い事が分かる。

図4 建物の構造種別と被害(()内は棟数)

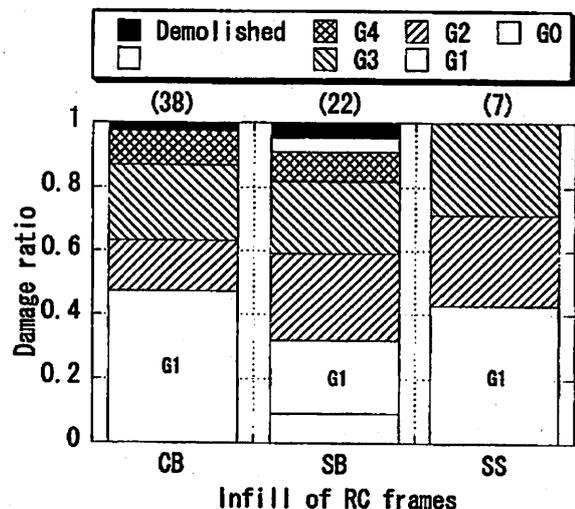
また、RCフレーム造の壁にインフィルとして使われている材料を砂岩(Sand stone:SS)、煉瓦(Solid brick:SB)、コンクリート・ブロック(Concrete block:CB)で分類して集計した。インフィル材料を写真5に示す。砂岩は恐らく近くの地表近くから切り出した風化岩と思われる。比較的古い建物に多い印象を受けた。煉瓦は、インフィル材料としては最も寸法が小さく、比較的新しい建物に多い。現場で用いられている煉瓦には同じマークが刻印されているので、工場生産品であろうと思われるが、決して品質は良くない。コンクリート・ブロックについては、一部の補修現場で穴空きのものが見られたが、殆どは穴が空いていない。コンクリート・ブロックの品質のばらつきは大きく、特にセメントが貧配合なために黄土色で砂岩と見間違えそうなものから、良質なまでのまで様々である。また、ペースト材についてもいろいろで、粘土、石膏、セメントなど様々であった。図5にインフィル材料と被害程度の関係について示す。同図から、G4以上の大きな被害の割合は、(砂岩)<(コンクリートブロック)<(煉瓦)の順に

図5 RC造建物の Infill と被害(()内は棟数)

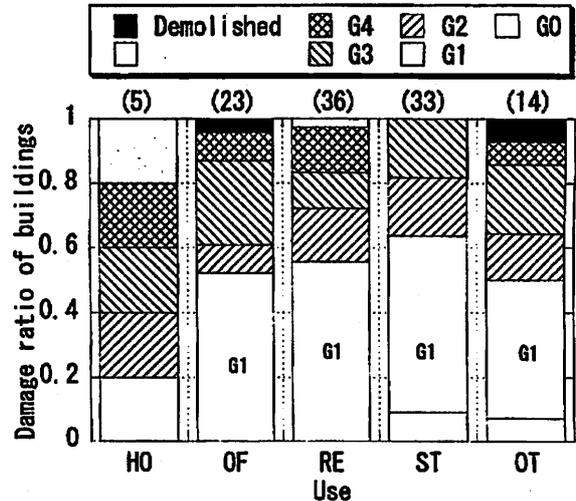
次に、建物用途と被害の関係について図8に示す。ホテルでは5棟中3棟、オフィスビルでは23棟中9棟と半分近くがG3以上の被害になっており、被害が多かったことが分かる。ついで、住宅、商店の順番に被害は少ない。ここで、建物用途と階数の関係について、図9に示す。被害の少なかった住宅や商店は、殆どが2階建て以下であったのに対して、被害が大きかったホテルは全て3階建て以上である。ホテルについて被害が多かったオフィスビルも、2階建て以下だけでなく、3階建て建物も多い。

図8 建物の用途と被害 ()内は棟数

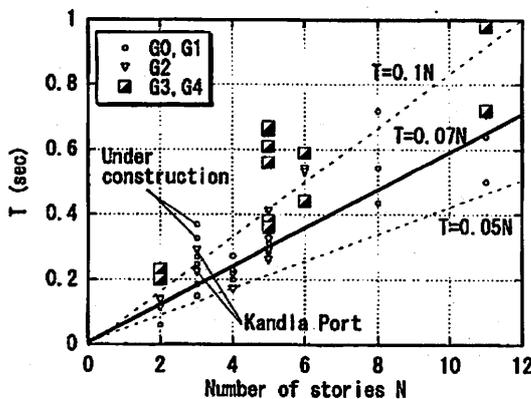
ここで、インドの(Gandhidham 以外も含む)RC造と組積造の建物の常時微動計測結果を建物損傷度毎に記号を変えて図6,7に示す。まず、損傷度がG2以下の比較的被害が小さかった建物の1次固有周期Tは、建物階数をNとすれば、 $T=0.07N$ 程度であり、日本のRC造建物と同程度である。しかし、G3以上の被害を被ったRC造建物は、 $T=0.1N$ よりも長くなることも多く、かなり長周期化している様に見える。また、組積造の常時微動計測結果は多くはないが、損傷が大きくなった時に周期が著しく増大する傾向なども含めて、RC造と大きな差は認められなかった。

図6 RC造建物の常時微動による建物の1次周期

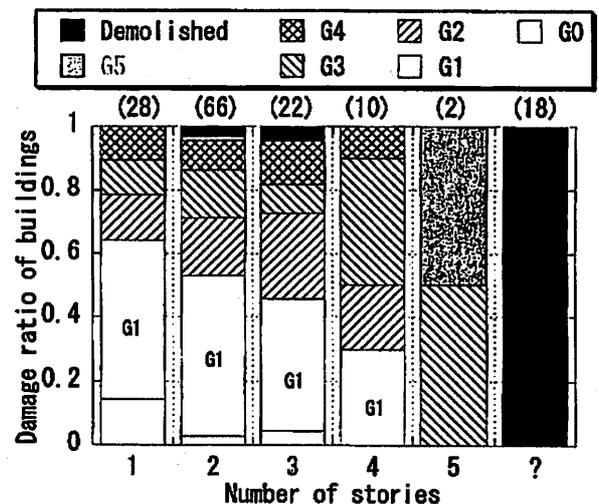
そこで、図10に建物階数と被害の関係について示す。図10より、G3以上の被害となった建物の割合は、2,3階建てで1/3以下であるのに対して、4,5階建てでは6割となっている。このことは、ホテルやオフィスビルに被害が多かったこ

図10 建物の階数と被害 ()内は棟数
