2000年鳥取県西部地震の米子市被害調査結果における 木造住宅被害の特性

Characteristics of Wooden Housing Damage Based on Damage Survey Data
of Yonago City in the 2000 Tottori-ken Seibu Earthquake

久美田 岳¹, 小檜山 雅之², 山崎 文雄³

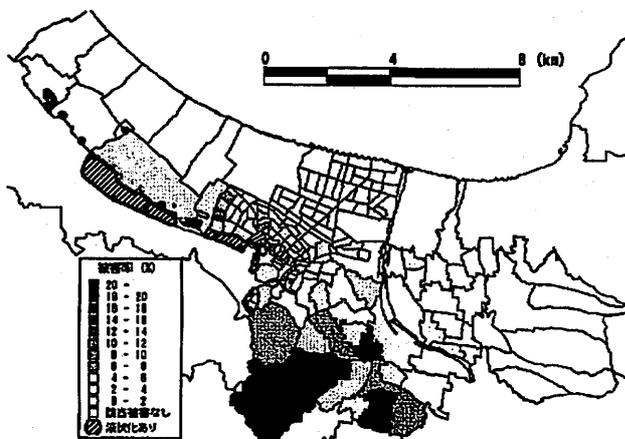
図 1. 米子市の木造住家被害率分布

図1に米子市内の町丁目ごとの被害率分布を示す。ここで、被害率は(全壊棟数+半壊棟数×0.5)/全棟数で定義される。図より、米子市内においても地域ごとに被害率に大きな差があり、被害の全く発生していない地域もある一方で、震源に近い市南部地域や、液状化被害の発生した安倍彦名団地を含む弓ヶ浜半島の中海側のように被害率の高い地域があることが分かる。

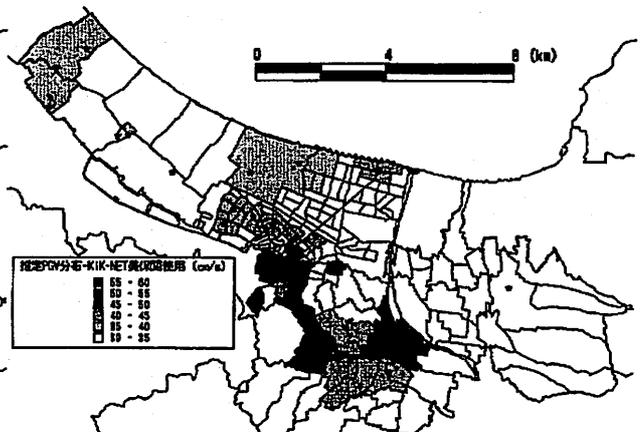
図 2. 米子市の地表面最大速度分布の推定結果

次元等価線形解析はボーリング地点という点の情報であるため、常時微動観測結果と表層地質、地形を考慮して、解析点と同程度の地震動であると思われる町丁目を選定し、推定地震動を町丁目に応用した。地表面最大速度の分布図を図2に示す。なお、次元等価線形解析は地盤の液状化過程までは再現していないため、液状化の生じた町丁目においては注意が必要である。

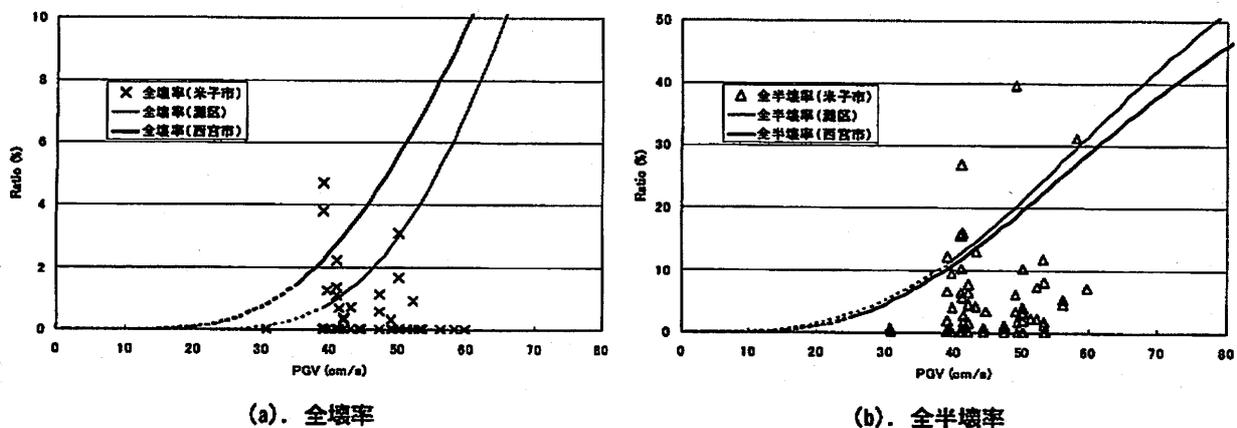
図3. 鳥取県西部地震の建物被害と兵庫県南部地震の被害関数との比較（被害関数は実線部が適用範囲）

灘区、西宮市においては建築年代ごとの建物被害関数が構築されているが、米子市の建物被害データには建築年代の情報がなく、建築年代を用いた分析ができない。また、鳥取県西部地震は兵庫県南部地震のおよそ5年9ヶ月後に発生しているため、建物の経年劣化も考えられる。灘区、西宮市の建物被害関数の建築年代区分は建築基準法の改正年を参考に設定されたと考えられるものの、ここでは、平成10年住宅・土地統計調査報告⁹⁾を用いて米子市の木造住宅の建築年代の構成比（表5）を調べ、建築年代ではなく地震発生時の築年数に換算して、灘区、西宮市の建物被害関数から各築年区分の被害率を求め、構成比から全体の被害率を算出し、実際の建物被害と比較を行った。鳥取県西部地震の液状化が発生していないと考えられる町丁目における木造住家被害率と地震動推定値の散布図と、兵庫県南部地震の灘区と西宮市における建物被害関数との比較を全壊率、全半壊率それぞれ図3(a), (b)に示す。

図より、米子市における建物被害が、いくつかの町丁目において、灘区、西宮市における建物被害関数を上回っているものの、全体の傾向としては全壊、全半壊ともに建物被害関数を下回っており、鳥取県西部地震の米子市における建物被害は、その地震動の大きさに対し、兵庫県南部地震の被害と比較して小さかったと言える。

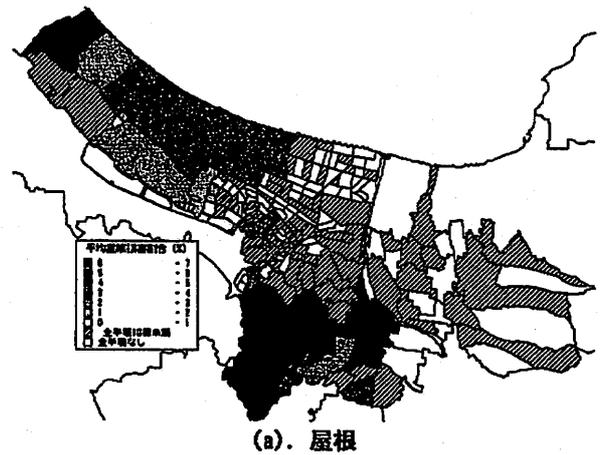
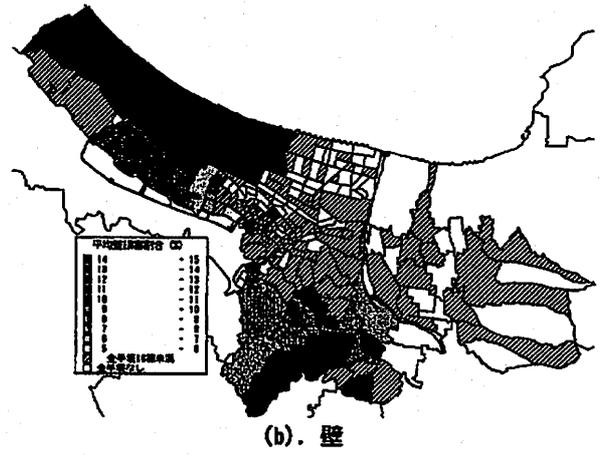
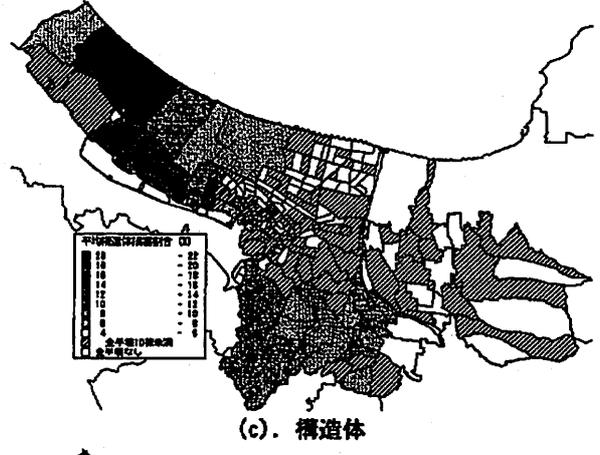
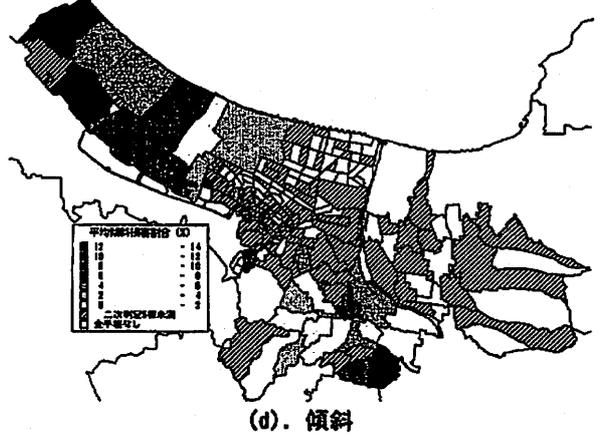
図4. 部位別の平均損害割合の分布

表1に示したように、米子市によって行われた被害認定調査では、建物全体を屋根・壁・構造体の3つの部位に分けて損害割合が計算されており、第二次調査では傾斜についても計算されている。地域による被害部位の傾向を調べるために、町丁目ごとに半壊以上の被害を生じた木造住家について各部位の損害割合の平均を求めた。全ての木造住家について被害認定調査が行われていないため、半壊以上の被害を生じたデータのみを用いて算出しているが、部位別損害割合の傾向を表す指標としては適していると考えられる。第一次調査は外観目視調査のみ、第二次調査は屋内調査も行っているが、両調査における部位別の損害割合は等価なものとして扱い、両調査ともに行われた場合は第二次調査結果を用いた。町丁目ごとの部位別の平均損害割合をそれぞれ図4(a)~(d)に示す。

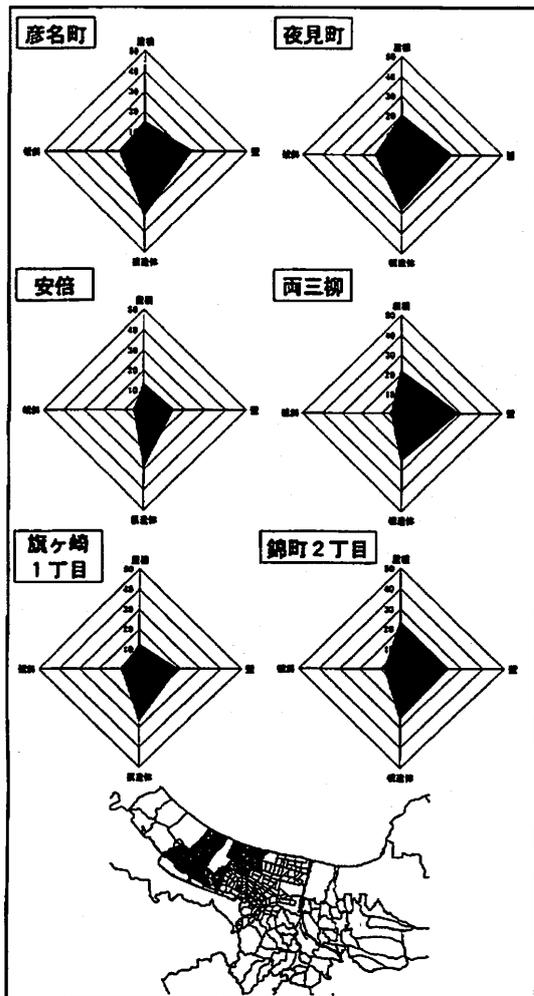
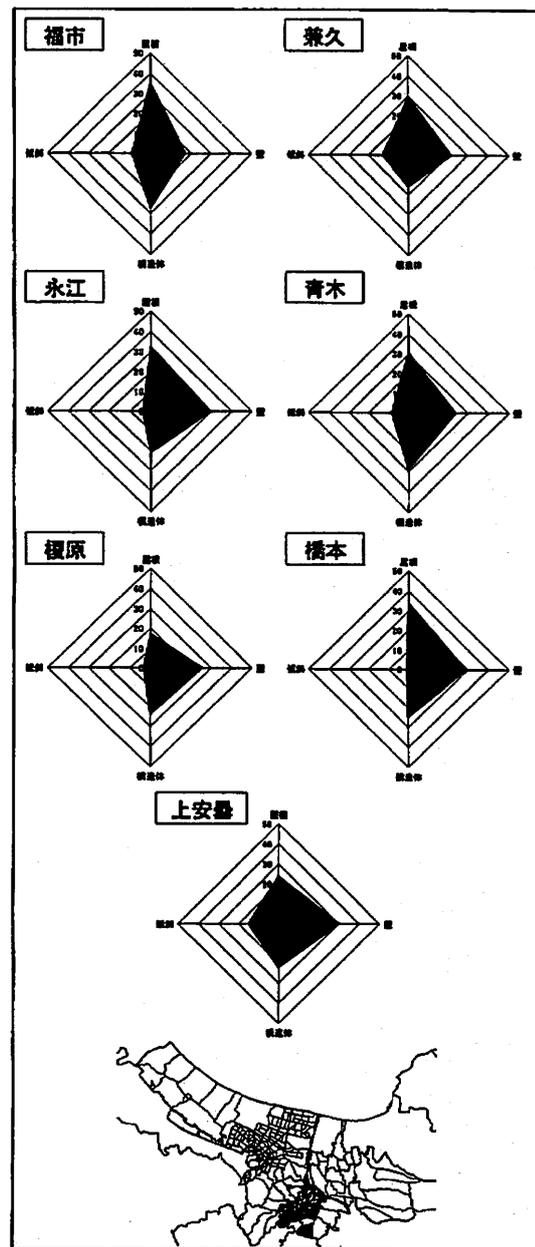
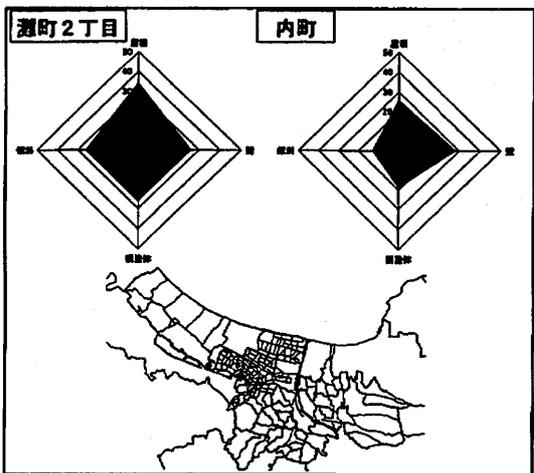
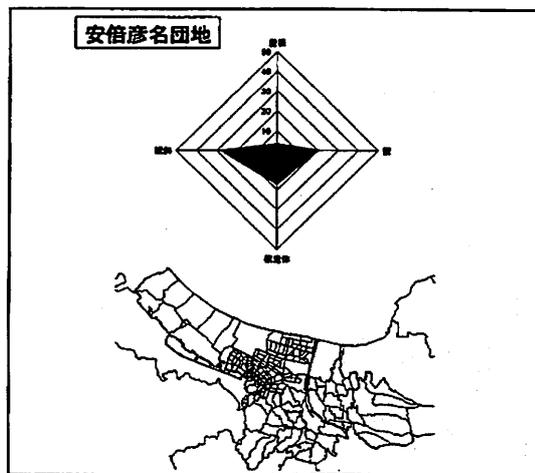
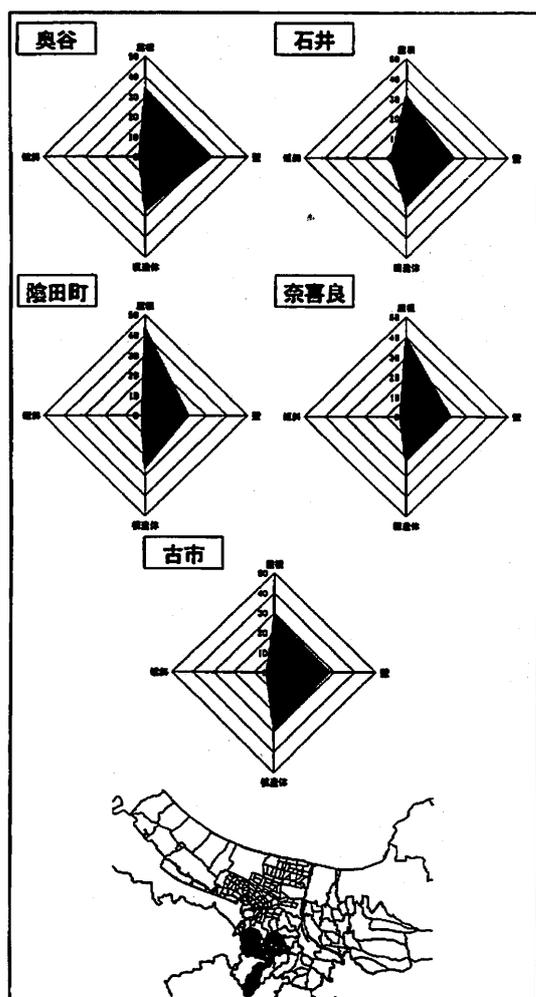
図5. 地形別の各地域における部位別の平均損害割合

米子市の沖積平野はその成因から日野川・佐陀川の扇状地、弓ヶ浜の砂州・砂丘、加茂川河口低湿地の3地域に大別される¹⁰⁾。米子市全体はそれら3地域に山地と埋立地¹¹⁾を加え、全部で5地域に大別される。図5(a)~(e)に砂州・砂丘、河口低湿地、扇状地、埋立地、山地の5地域における、被害の大きかった町丁目について平均部位別損害割合をそれぞれ示す。ここで、軸は、部位別平均損害割合をその部位の構成比で除して正規化した値（たとえば屋根であれば0.15で除した値）である。

各地域ごとに平均部位別損害割合に傾向があり、例えば、山地では「屋根」の損害割合が高く、「傾斜」の損害割合は小さいのに対して、大規模な液状化の生じた埋立地の安倍彦名団地では「傾斜」の損害が高く、「屋根」の損害割合は小さくなっている。

これは、地盤条件のよい山地では短周期の地震動が卓越するため、屋根瓦が落ちるなどの被害は生じるが、建物を倒壊させるにはいたらなかったと考えられる。一方、埋立地で液状化の生じた地域では地震動の短周期成分が伝達されにくくなるため、屋根瓦や建具などには被害を生じないが、地盤沈下によって建物全体が傾く被害が生じている。また、河口低湿地では「傾斜」の損害割合が他の部位と同様に高い。地域内で液状化被害と震動被害が混在し平均化されたとすれば、平均値は小さくなるはずであるが、比較的值が大きいことから、この被害モードは河口低湿地特有の傾向であると考えられる。
