# QuickBird衛星画像を用いた 2007年ペルー・ピスコ地震の建物被害把握

## Visual Damage Interpretation of Buildings Using QuickBird Images Following the 2007 Pisco, Peru Earthquake

松崎 志津子<sup>1</sup>, 山崎 文雄<sup>1</sup>, ミゲル・エストラダ<sup>2</sup>, カルロス・サバラ<sup>2</sup>

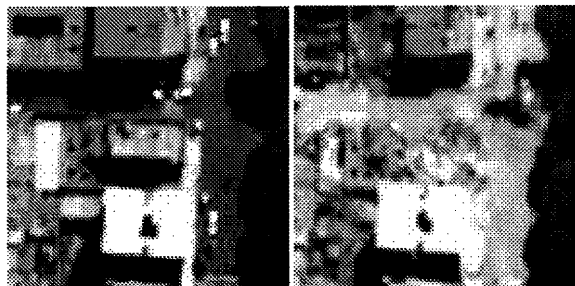
図 2 地震前(左)、地震後(右)の QuickBird 画像の一部

図1に地震12日後のQuickBird衛星画像を、図2に市街中心部の地震前後の衛星画像の部分拡大を示す。図1,2ともにパンシャープ画像をトゥルーカラー表示している。地震前画像は地震約70日前の6月3日に、地震後画像は8月27日に取得された。平均オフナディア角は地震前画像が26°地震後画像が30°である。図2の中央の建物で、地震前に判別できた屋根が地震後には瓦礫状となり、建物の影もなくなって、完全に崩壊したことが観察できる。崩壊した建物の大部分は瓦礫がそのまま放置されているが、場所によっては片付けられて更地になっており、テントなど仮設の住まいが確認できる場所もある。瓦礫はおもに、壁材である日干しレンガか焼成レンガ、RCガラ、アドベ造屋根材の竹や泥で、雨が降らないこの地方では<sup>19)</sup>屋根瓦はほとんど使用されていない。

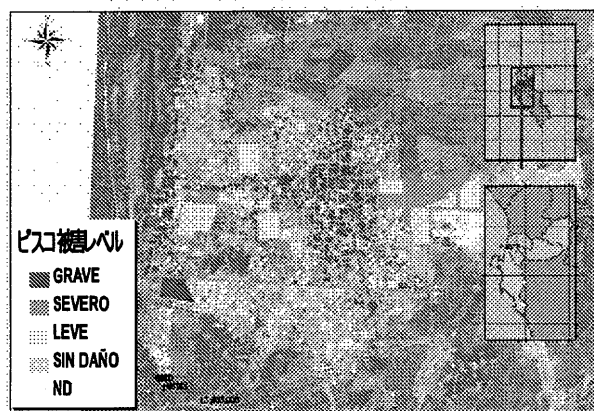
図5 CISMIDによる地上調査結果のGIS表示

比較検証用の地上被害調査は、CISMIDが地震直後から3ヶ月をかけて実施したもので、調査団は研究者や建設業関係者など40人以上から構成されている。調査項目は、建物用途、階数、構造種別、被害レベルで、敷地コード番号は敷地のGISデータに対応している。被害は敷地ごとに判定され、複数の建物がある場合には、その敷地の最も大きな被害をもってランクを判定する。壁がある程度残っている、屋根が崩落しているような場合は崩壊と判定される。この地上調査は、被害レベル分類をEMS1998でなくCISMID独自の4段階(Sin dano, Leve, Severo, Grave)によっている。表1にCISMIDの被害分類を、両者の関係を表2に示す。地上調査での被害の評価に当たりCISMIDではワークショップを開催し、調査に参加した全員が4つの被害分類の基準について知識を共有するようにしている。実際の調査では、75%の区画には敷地の奥まで立ち入ることができたが、25%ほどには立ち入りができなかった。防犯のためコンクリート塀で囲った区画や、被災した土地が第三者に不法に占拠されないよう、囲いを新たに増設した区画などである。そのようなところでは、確認できる箇所から被害を判断し、判断できない区画はNo Data(調査結果なし)と分類した。

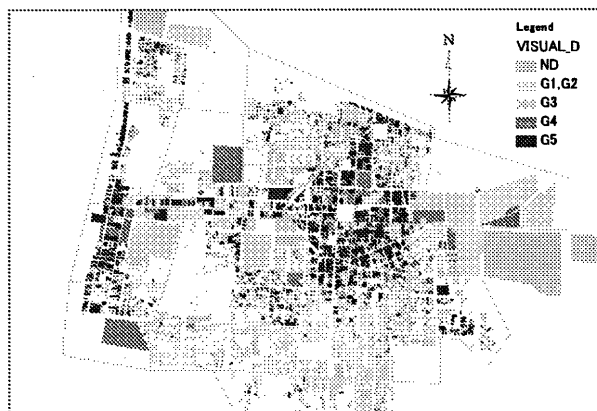
衛星画像からの目視被害判読では、判読者により結果に差が出ることが既往の研究より知られているが、今回は一人で全てを行い、極力、地上調査結果を見ないように作業した。1時間の作業で130~250区画を判読し、総作業時間として約65時間を費やした。図6に判読作業結果のGIS表示を示す。甚大な被害であるG5ランクの建物は西側の海沿いと中央よりやや東側の旧市街に多い。図中の大きな敷地は主に学校や病院、郊外の工場である。

図6 ピスコ市の全区画の目視判読結果のGIS表示

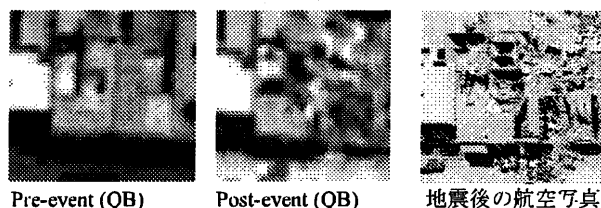
図 8 QB 衛星画像(左・中)と航空写真(右)の比較

図 8 に使用したそれぞれの画像の一部分を示す。QuickBird のパンシャープン画像の解像度は 0.61m であるが、航空写真の解像度は 0.2m 程度と判断され、かなり低空より撮影されたことが想像できる。人の姿や車機、落ちた屋根材の竹の母屋までも判読できる。これだけの解像度であると、衛星画像ではおおまかにしか判断できない変化が、どの部分のどの程度の被害であるのか詳細に確認することができる。例えば、衛星画像では幾分の変化としか判断できない被害が、実は屋根が半分も崩落していたなどである。図 8 の中央の建物では屋根が崩落して壁だけが残っていることが確認できる。なお入手できた航空写真は単画像であり、実体視(立体視)判読は実施していない。
