## 釧路沖地震による図書館・博物館の被害

都市防災研究所 小川雄二郎

釧路沖地震の文化財保存施設の被害調査として、釧路市立図書館、帯広畜産大学付属図書館、釧路市立博物館、北海道立帯広美術館の地震被害を調査した。

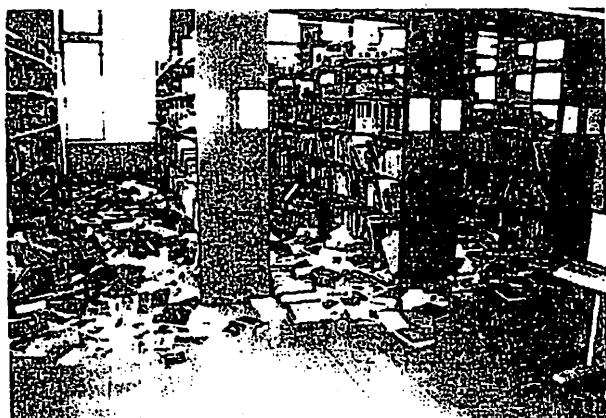
地震によって多数の図書が書架から落下した。全蔵書数 227,332冊（分室であるコア鳥取の蔵書数を除き、図書館バスの蔵書数を含む、平成4年3月末現在）のうち8割、18万冊が落下した。閲覧室にある書架は上部を連結した書架が多く、それらは傾斜もなく図書の落下のみであったが、単独に置いてあった5つの書架が同一方向に将棋倒しの様に転倒した。カウンターに置いてあった貸出カードは幸いに床に落下することもなく無事であった。またマイクロフィルム及びマイクロリーダーは転倒することもなく、無事であった。

写真1 書架からの図書の落下  
釧路市立図書館撮影

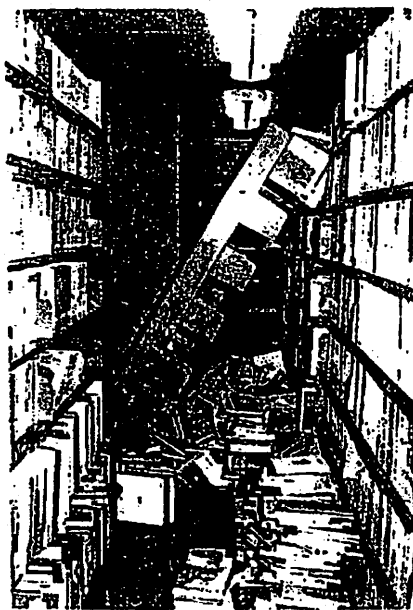
写真2 倒れかかった書架  
釧路市立図書館撮影

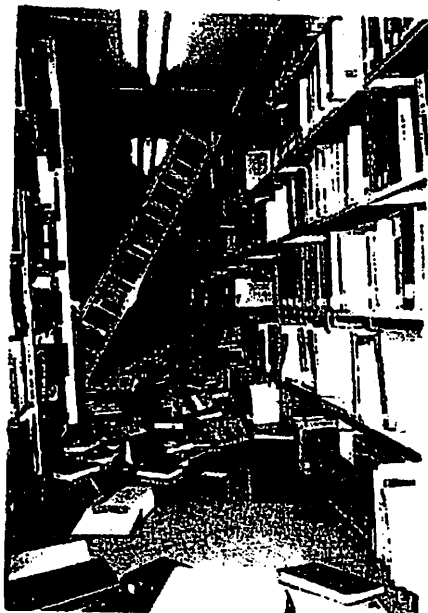
2階は通常の書架であるが、ブレーシング（斜めの筋交い）があり、書架の上部が相互に連結されている。そのために書架の傾斜・転倒は生じていないが、多数の図書が落下した。壁沿いに設置されており、壁に固定されていなかった4つの書架は地震によって倒れた。

写真5 倒れかかった書架  
帯広畜産大学付属図書館撮影

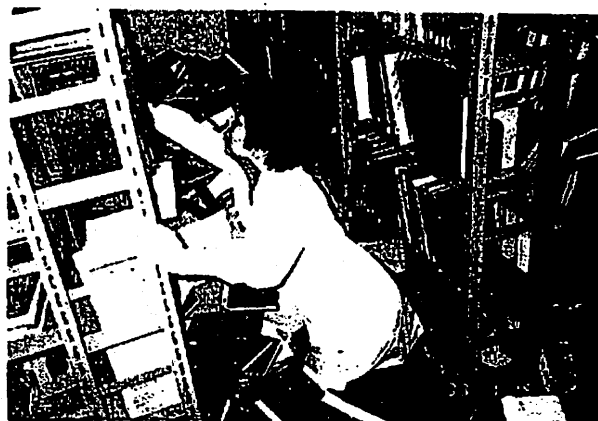
写真6 落下図書の本架への配架  
帯広畜産大学付属図書館撮影

1月20日には授業が開始されるため、落下した図書の再配架は授業開始に間にあうように職員10人で努力した。再配架の方法としては、床に積み重ねてから書架に戻す方式（例・1994年地震のサフラン市公立図書館、釧路市立図書館等）ではなく、書架の間に落下した図書を左右いずれかの書架に戻しておいて、その後順序に並べ直す手順を取っている。落下した図書を両脇の書架に入れるのに1日間、それらを番号順に並びかえる作業に3日間かかっている。製本が外れた図書はビニールを張って修理したとのことである。

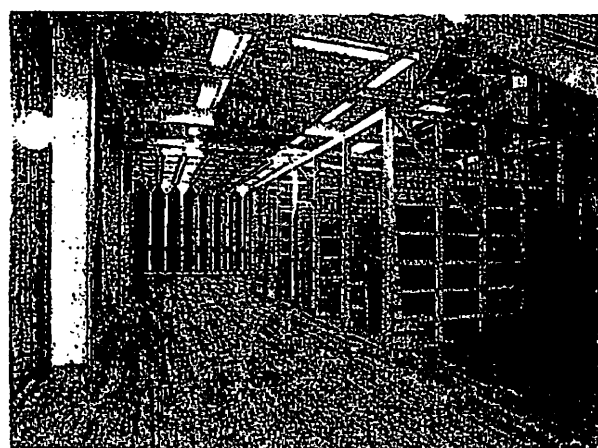
収蔵庫の被害では、絵画収納ラック（絵画が吊下げられて収納されており、引き出せる方式となっているもの、それぞれにゴム製のストッパーがついている）のストッパーがはずれ、絵画が出てきてしまったところに、壁に立ててあった絵画が倒れて、キャンバスが破れた。ストッパーは金属棒の先端にゴムが付いたもので、ドアの開閉止めと同様にゴムの摩擦抵抗で移動を防止するものである。これが震動によって浮き上がり、機能しなくなったと考えられる。さらにラックの脇に別の絵画が壁に立て掛けられていたことと合せて、被害が発生した。

写真9 絵画収納ラック  
道立帯広美術館ハレット

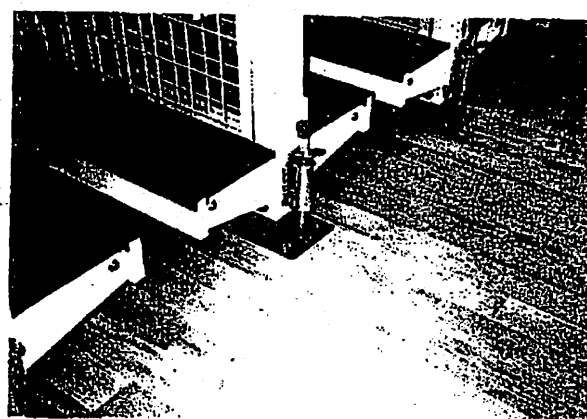
写真10 絵画収納ラックのストッパー  
道立帯広美術館 筆者撮影
