15 2004 年台風 14 号による大規模崩壊発生場の特徴

Site characteristics of large landslides induced by typhoon 0514

○千木良雅弘 (京都大学防災研究所)

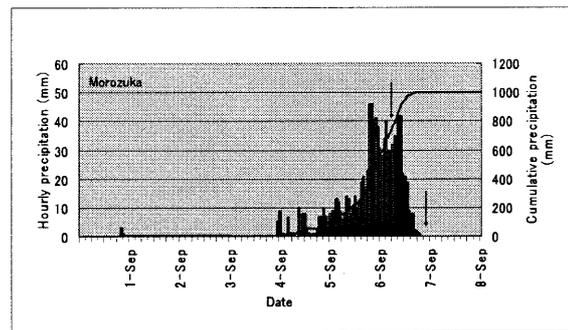
図 1 諸塚での降雨量 (AMEDAS)。左矢印は畑の崩壊発生、右の矢印は野々尾の崩壊発生を示す。

畑の崩壊は、近傍の住民の話から午前 7:30 に発生したことがわかっている (谷口, 2005)。つまり、これは 1 時間あたり 30mm 前後の雨が 14 時間続いた後の発生であった。ここでは 46 年前にも斜面に亀裂が入り、斜面内にあった家は移転したという。野々尾では、西郷村役場情報では、対岸の集落で 9 月 6 日午後 9:30 頃土砂が崩れる音が聞こえたので、下流の老人ホームに午後 10:00 頃に避難指示が出されたとのことであり、翌朝には地すべりは終わっていたとのことである。したがって、おそらく午後 9:30 に地すべりが起こったものと考えられる。諸塚村では降雨が強かったのは 6 日の午後

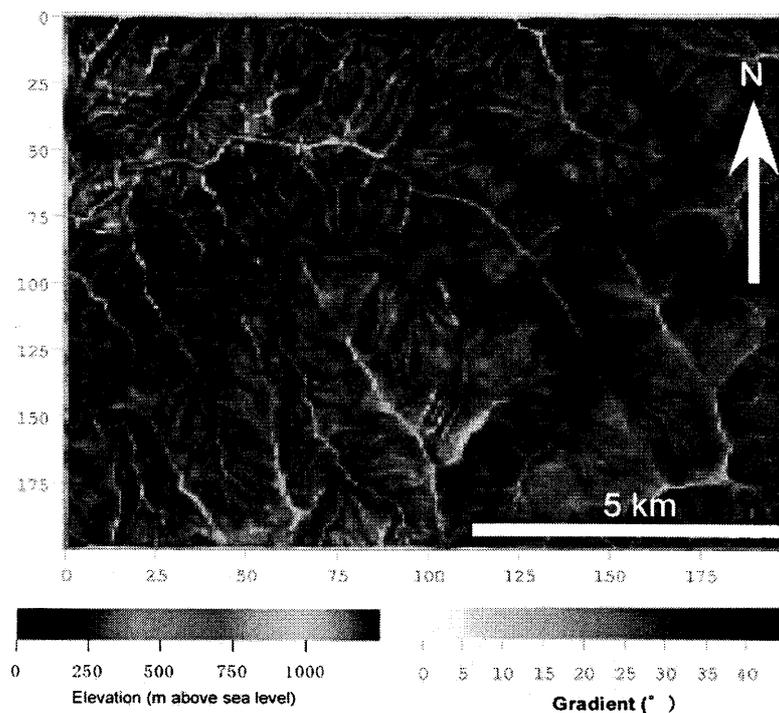
平成 18 年度 日本応用地質学会研究発表会
尾根は遷急点よりも上では 10° から 20° 傾斜し、以下では 30° から 40° 以上の傾斜をもっている。崩壊はいずれもこれらの遷急点付近から急斜面にかけての斜面で発生した。これらの遷緩点の並びは耳川に沿って 10km 以上も追跡できる。これは、国土地理院発行の 50m メッシュの DEM データから作成した傾斜分布図と標高図との重ね合わせからも明瞭に読み取ることができる（図 4）。

図 4 耳川沿いの標高と傾斜分布の重ね合わせ図 (土志田正二作成)

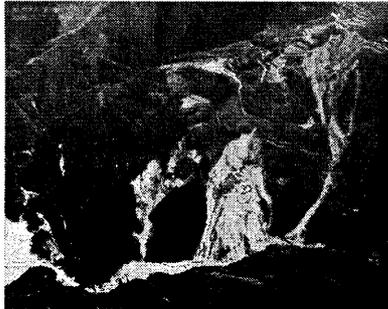
平成 18 年度 日本応用地質学会研究発表会を横断していることから, おそらく削剥速度の増加によって形成されたものである。そして, 崩壊前後の空中写真の詳細比較の結果, 図 4 に示すように, これらの崩壊は, いずれも崩壊前に小滑落崖を伴い, その小滑落崖が今回の崩壊の縁の一部をなしていたことから, すでに変形していた岩盤の崩壊であることがわかった。ただし, これらの小滑落崖は空中写真を詳細に観察して初めて判読できるものであり, 明瞭な地すべり地形とは言えない。これらは, いわば初生地すべりの前兆的な地形である。これらの小滑落崖は, 前述の遷急線の下にあり, おそらく両者は関係している。すなわち, 遷急線の形成は, ある時期からの削剥速度の増加を示しており, その近傍斜面の重力的不安定化を引き起こしたと考えられる。そして, 地質的長期間にわたって, 重力変形と崩壊とを繰り返して遷急線は後退してきたものと解される。空中写真判読によれば, 今回崩壊したものの他にも, 地すべり地形や小滑落崖が認められ, 広い範囲で岩盤が変形していることが推定される。今回の初生地すべりも, このような侵食と地すべりの繰り返しによって不安定化し, 変形してきた岩盤がすべったものである。

畑および畑北の写真(左)と崩壊前後のスケッチ(右)

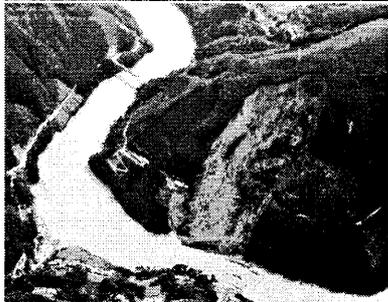
松尾新橋西の写真(左)と崩壊前後のスケッチ(右)

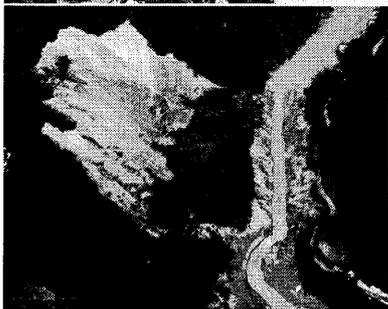
1:00 までで、降雨は午後 8:00 には終わっていたので、降雨終了後に野々尾の大規模崩壊が発生したことになる。

野々尾の崩壊の写真(左)と前後のスケッチ(右)

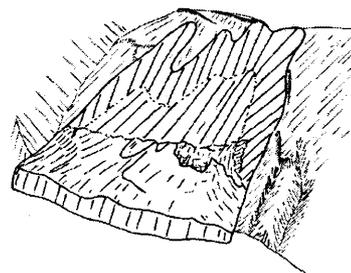
これらの地層は, 北東-南西方向の走向をもって分布し, 一般に北西に 30° から 70° 傾斜している。全般に緩傾斜のところが多く, それを反映して地層のトレースはぎくしゃくと折れ曲がったトレースになっている。砂岩主体層と泥岩主体層の間にはしばしば破碎帯が認められ, 地層に平行な破碎帯がかなり発達していることを示唆している。塚原衝上断層は直接観察できなかったが, 後に述べる島戸の崩壊の下部で, それに相当する破碎帯が観察され, それは断層ガウジと角礫からなっていた。また, その対岸では, 東に槇峰層群の面構造の発達した砂岩泥岩互層があり, その西側に 20m 間の露頭欠如区間を挟んで諸塚層群の砂岩泥岩互層が認められたことから, 破碎帯の幅は 20m 前後と推定される。

島戸の崩壊の写真(左)と前後のスケッチ(右)
