## P 17. 豪雨による斜面崩壊の実証的事例

○一幸一 (佐賀大学)、溝口和久 (佐賀大学)、岩尾雄四郎 (佐賀大学)  
Yukikazu Hajime, Kazuhisa Mizoguchi, Yuushirou Iwao

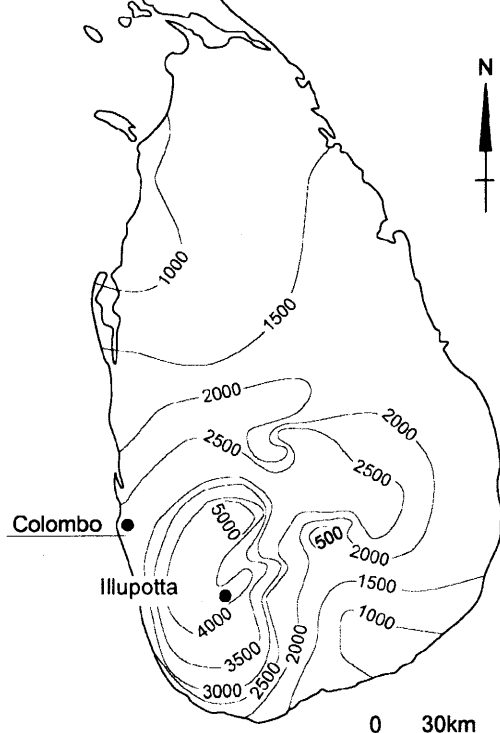
図-1 : Illupotta の位置と年平均降水量 (mm)

スリランカでは島南部の山岳地帯において斜面崩壊が集中している。これは、中位準平原と高位準平原の境界付近で急傾斜を成している事。また、島南西部 wet zone では、図-1 から分かるように降水量が非常に多く、降雨量の主は、今回の災害の直接的要因ともなった南西モンスーンによるものである。それに、wet zone でのチャノッカイトは接する水の pH が低く、粘土鉱物(カオリン鉱物)への変質が急速に進行し、他の dry zone より風化度が高いことが分かっている<sup>2)</sup>。もう1つの誘発的要因として、植民地時代に山腹の森林を伐採し、急傾斜地に無計画なプラ

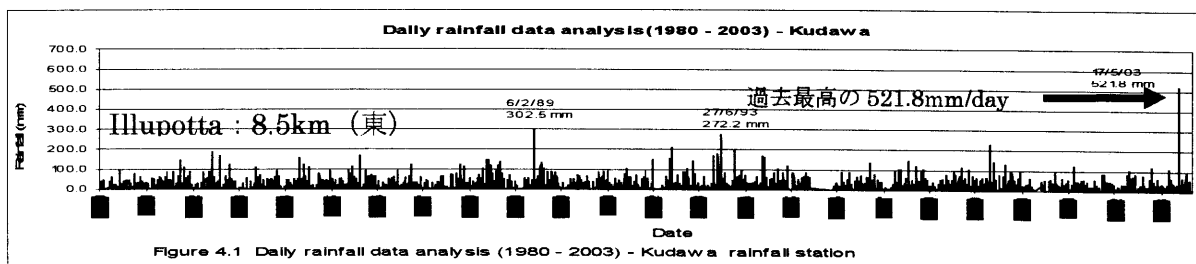
2003年5月17日にラトゥナブラ州における非常に強い降雨は、地すべり及び広範囲の傾斜崩落をもたらした。特に Illupotta での地すべりは、写真-1 のように最大のものとなった。地すべりは、長さ約 1.2km、幅 1.0km で既存の谷に沿った2つのパスを通過して、破片流として生じた。これは、5月1日から災害前日の5月17日までに、計 700mm を越える降雨を観測しており、図-2より Kudawa 観測所で、災害発生当日に過去最高となる 521.8mm/day の記録となった豪雨が一番の要因と考えられる。また、崩壊部の右側では、断層が確認できたことから、この大規模崩壊に少なからず関係していると考えられる。

図-2 : 1日間で記録された Max 降水量 (Kudawa 観測所)

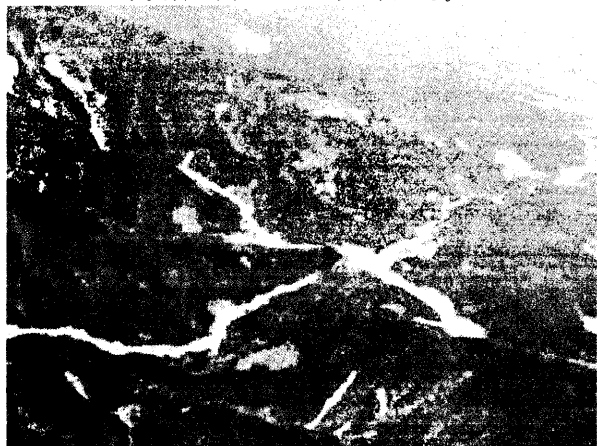
鰐塚山は、標高1,118mで県南部に位置し、この時の4日から6日までの総雨量は、1,013mmを記録している<sup>3)</sup>。写真-2のように別府田野川では、崩壊した土砂が流下しそのまま堆積するといった大規模崩壊が発生している。解析範囲は、山周辺の崩壊地とする。空中写真判読により、ここでの土砂災害は図-3のように表せる。

写真-2：別府田野川の大規模崩壊地

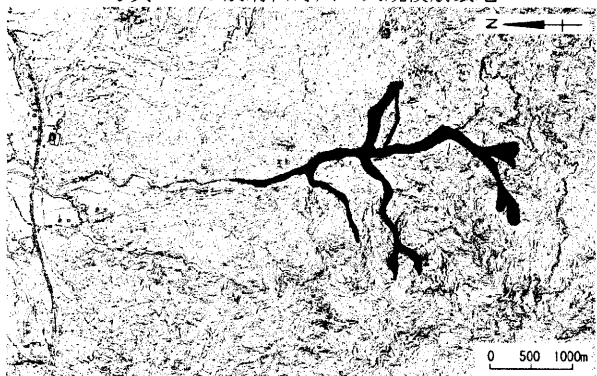
図-3：空中写真判読（写真-2）

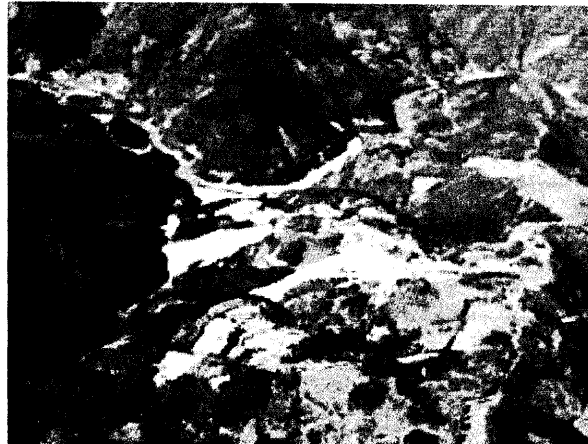
椎葉村は、県北部に位置し、この時の4日から6日までの総雨量は、1,451mmが記録された<sup>3)</sup>。（椎葉村清水岳中継局の測定値）写真-3は、椎葉村松尾地区の崩壊地で解析範囲は、椎葉村の崩壊地とする。

写真-3：椎葉村松尾地区の崩壊地

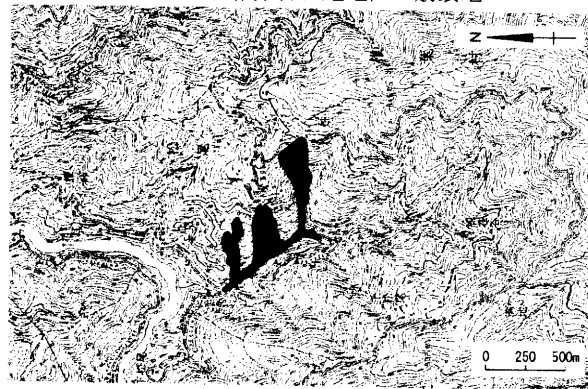
図-4：空中写真判読（写真-3）
