13. 大規模岩盤斜面における切土後の評価

Stability evaluation of large rock slope after cutting

○牛渡 聰、嶋倉一路、青木 淳(構研エンジニアリング)
Satoshi Ushiwatari, Kazumichi Shimakura, Atsushi Aoki (Koken Engineering Co., Ltd.)

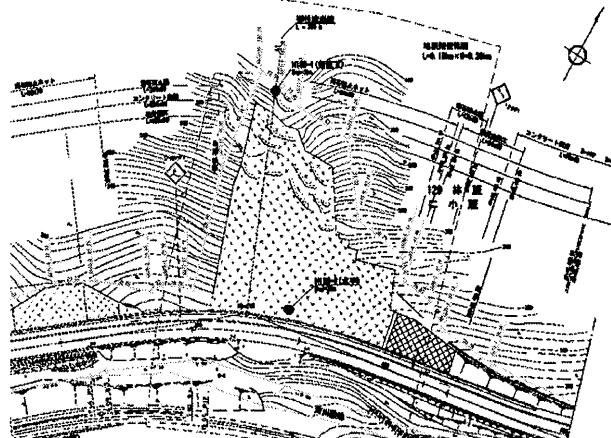
図-1 斜面A平面図

切土斜面全般において硬さの劣化は認められないが、亀裂は表層から1m程度までが数mm~1cm程度開口している。なお、斜面末端部では局所的に1:0.5の切土を行っており、流れ盤亀裂沿いに幅数cmの開口が認められる。湧水は認められなかった。

ほぼ深度10m毎に亀裂帯があり、開口幅は10mm程度。

深度1m程度までは $V_p=0.4\sim0.5\text{km/s}$ 、深度5m程度までは $V_p=0.8\sim1.0\text{km/s}$ 、これ以上の深度では、 $V_p=1.7\sim4.9\text{km/s}$ が得られた。速度層深度は切土前の速度検層で想定した速度層の深度とほぼ同じである。

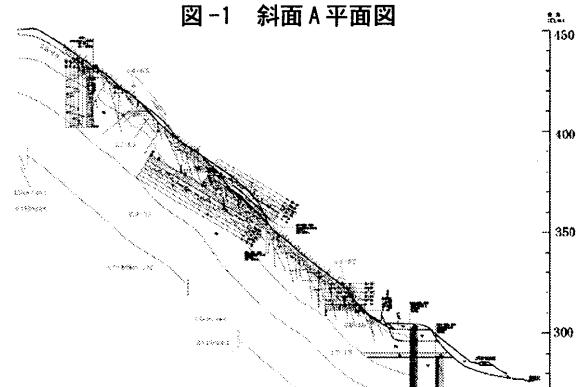
図-2 斜面A断面図

斜面Aの深部では、幅10mmの開口亀裂が複数分布するが、顕著な流れ盤方向ではないこと、弾性波速度も1.7~1.9km/sあることから堅硬な岩盤とみなせる。したがって表層1m付近までややゆるみが認められるものの、深部から崩壊する可能性は考えにくいと判断した。一方、落石防止金網工は1m角程度の落石への耐力があることから、現在の対策工でも大きな問題はないものと判断した(ただし金網はいずれ補修ないし交換する必要がある)。

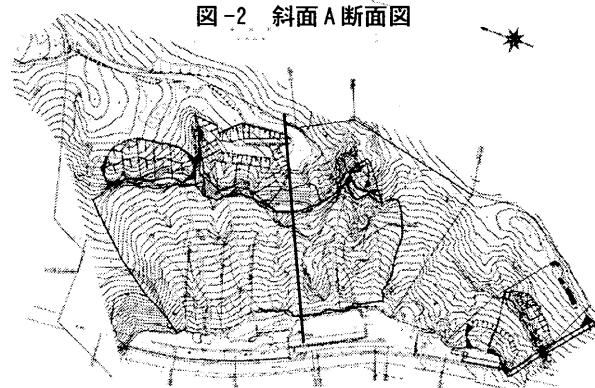
図-3 斜面B平面図

切土面において設定した5箇所のクライミング測線においては、亀裂の開口により傾倒した深度は、最大1m程度であった。湧水は岩相境界において顕著に認められた。

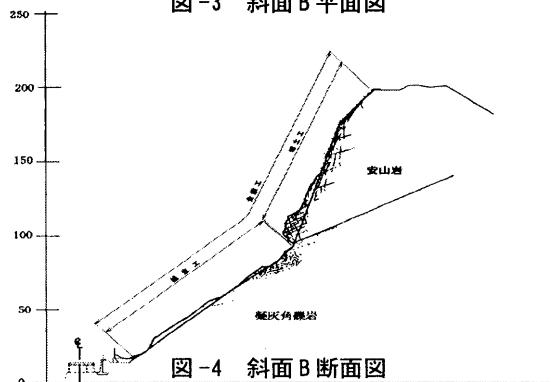
図-4 斜面B断面図

斜面末端において実施した弾性波探査において、地震器を岩盤斜面上において得られた直接波として考えられる、 $V_p=1.3 \sim 1.5 \text{ km/s}$ が得られた。
