## 19. 地表地震断層は出現したのか？

### —能登半島地震災害調査から—

#### Did the Earthquake Surface Fault really appear ?

—Investigation Report on the Geological Hazard due to the Noto-Peninsula-Earthquake—

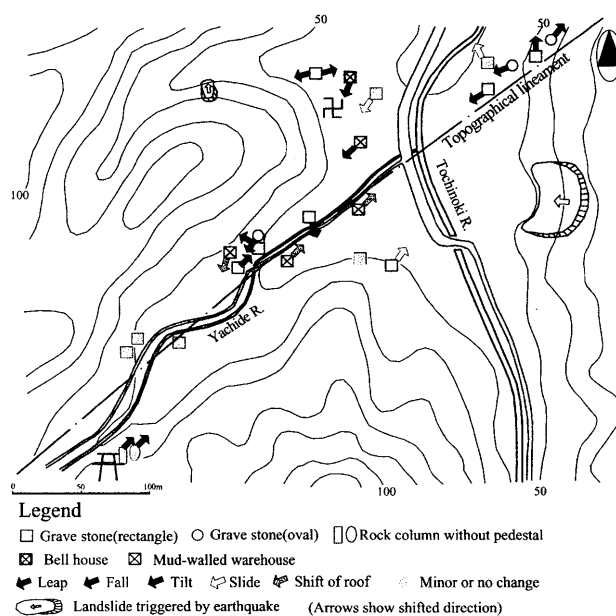
図-1 栃木集落における建造物の変位

一方、門前の南方にある栃木から南西の猿橋に向かって延びるリニアメントは、かなり明瞭なものであり、延長も5km以上に及んでいる。筆者等はこのリニアメント上にある栃木の集落において、墓石・鐘楼・土蔵・石柱・河川護岸などの変状を調査し、その結果を図-1に示した。ここでも断層変位を示すような現象は認められなかった。しかし、図に示すように、リニアメントを挟んで、墓石等の転倒・跳躍方向や移動方向に明らかな相違が見られた。特に土蔵の屋根はリニアメントの北西側では南西側に、南東側では北東側に変位しており、地盤はその逆方向すなわち右ズレの動きを暗示するような配置となっていた。

以上のように、一部の研究者の間では地表地震断層が現れたとする解釈がなされている。しかしながら、中野屋の「断層」は古い地すべりの部分な滑動あるいは物性の相違による局所的な変位として説明が可能である。また、道下東部のケースについては、地盤の沈下量が20cm以上に及んでいることもあり、軟弱地盤上において生じた地表構造物の数cm程度の水平変位が、断層変位を示すのに有効な数字とは認めがたい。したがって、筆者らの見解は、地表地震断層の出現については否定的である。ただ、栃木集落において観察された地表構造物の変状からは、既往の断層を挟んでその両側で震源断層の変位と調和的な震動あるいは両盤の物性の相違による震動特性の差が生じた可能性を指摘できる。また、サビヤ山北方の林道は稜線上にあり、ここでも同様な震動が増幅された可能性がある。

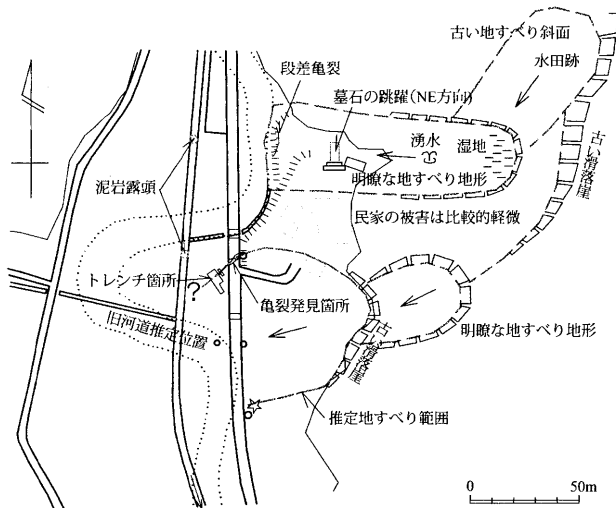
図-2 中野屋の右横ズレ亀裂発見箇所周辺状況

筆者等の現地調査中に、金沢大学の石渡教授らによって、中野屋付近のリニアメント上において地表地震断層が確認されたとの報道がなされた<sup>4)</sup>。その後、断層とされた亀裂を横断するトレンチ調査が実施され、筆者等も関係者のご配慮によりトレンチを観察させて頂いた。トレンチには地表の割れ目から連続する明ら

かな断層が観察された。しかし、その上盤は川辺ら<sup>5)</sup>によって指摘されたように明らかな地すべり崩土であり、この断層は地すべり面と考えるのが妥当と判断された。また、周辺を踏査した結果、図-2 に示すように、地すべりブロックの側部と見なして矛盾はない。

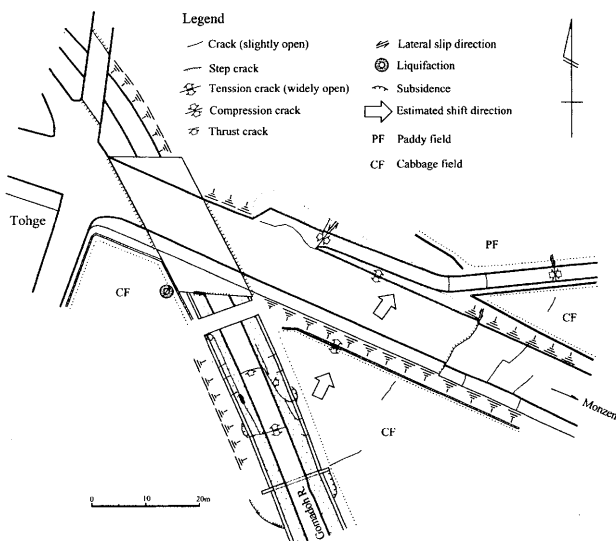
図-3 道下東部亀裂等の分布状況

一方、家屋被害が最も激しかった道下地区の東部では八ヶ川の支流である護摩堂川の護岸や国道249号線の路面には多くの横ズレや縦ズレの圧縮亀裂を伴う顕著な変位が生じた。中村ら<sup>6)</sup>は、この箇所を含め道下地区一帯のこのような亀裂を細かく測定し、2~5cmの短縮変形が生じているとし、地表地震断層の根拠とした。図-3 は筆者らが作成した道下地区東部の変状を示す平面図である。護摩堂川を横断する橋梁の両側では盛土との間に20cm程度の段差が生じている。また、図に示すように路面に生じた亀裂には、右ズレだけではなく左ズレのものもあり、少なくともこの箇所については周辺地盤が北方にある八ヶ川本流の方向に向かってスライドしたと見なす方が妥当と判断された。
