## 58. ダム貯水池内大規模崩壊斜面復旧工事における調査・設計・施工

The investigation, design and construction about the restoration construction of the large-scale slope failure in the dam reservoir

○ 吉武宏晃 市丸義次 篠原芳朗 (九州電力㈱) 池見洋明 三谷泰浩 (九州大学)  
Hiroaki Yoshitake, Ichimaru Yoshitsugu, Sinohara Yoshirou, Ikemi hiroaki, Mitani Yasuhiro

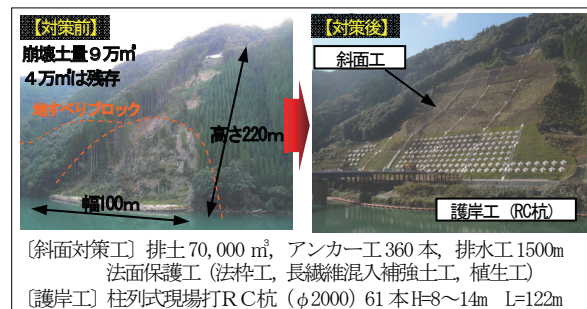
図-1 工事概要 (山須原貯水池内の場合)

平成 17 年台風 14 号により発生した貯水池内の大規模崩壊斜面 (山須原・塚原) は、再崩壊に伴うリスクが極めて高いため復旧工事を実施した (図-1 参照)。本工事の特徴 (課題) としては、ダム貯水池内の大規模崩壊斜面の災害復旧であり前例がほとんど無く、設計の明確な基準が存在しなかったことである。また、災害復旧であり、時間的な制約があったことや崩壊箇所での調査であるため、当初の調査は限定的であった。

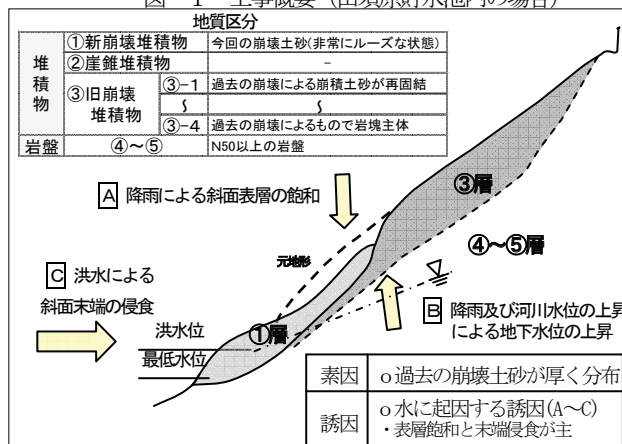
図-2 崩壊原因と地質区分

崩壊原因は、図-2 に示す通りである。崩壊の主な素因としては、当該斜面は急峻な斜面上に崩壊土砂が厚く堆積していたことが原因であることが明らかになった。また、崩壊後の斜面状況は、崩壊土砂が斜面上に厚く残存しており、非常に不安定であることや降雨に伴う地すべり挙動などが確認された。崩壊の誘因については、再現計算や水位観測の結果、豪雨による斜面表層部の飽和と洪水による斜面末端の侵食が大きく影響したことが明らかになった <sup>1)</sup>。

なお、本工事においては、厚く堆積する崩壊土砂が崩壊原因であることや斜面上に崩壊土砂が残存していることを踏まえ、堆積物の粒度構成に着目し、地質区分を①～⑤層の 8 つに細区分し評価した。一般的な地質評価では、堆積物を 1 つの地質区分として取扱うことが多いが、当該斜面のように崩壊土砂が厚く堆積する斜面においては、堆積物を細区分することで、崩壊面の特特定や残っている不安定な領域の抽出等の分析が可能となった。

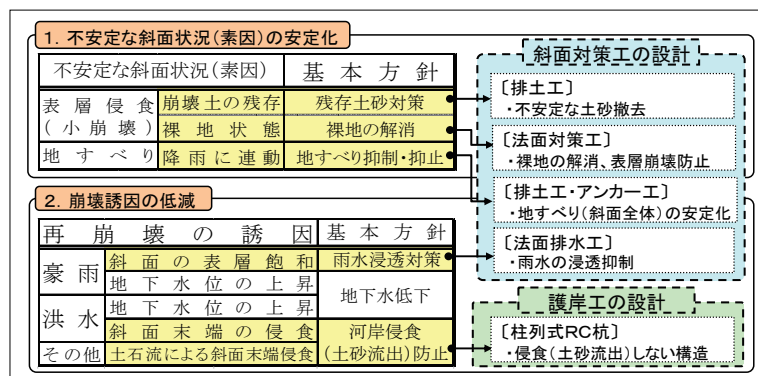
図-3 基本方針 (設計の考え方)

設計においては、明確な設計基準が無いことから、調査結果により明らかになった再崩壊を引き起こす素因と誘因に着目し、基本方針を「不安定な斜面状況 (素因) の安定化」と「崩壊誘因の低減」とした (図-3 参照)。具体的には、崩壊土が裸地状態であり表層侵食 (小崩壊) が進行していることや、降雨に連動した地すべり挙動が見られる不安定な状況 (素因) を解消することにより、斜面の安定化を図った。また、今後の大規模な降雨による表層飽和や洪水による斜面末端侵食という再崩壊を引き起こす誘因を低減するための雨水浸透対策等を実施することとした。その

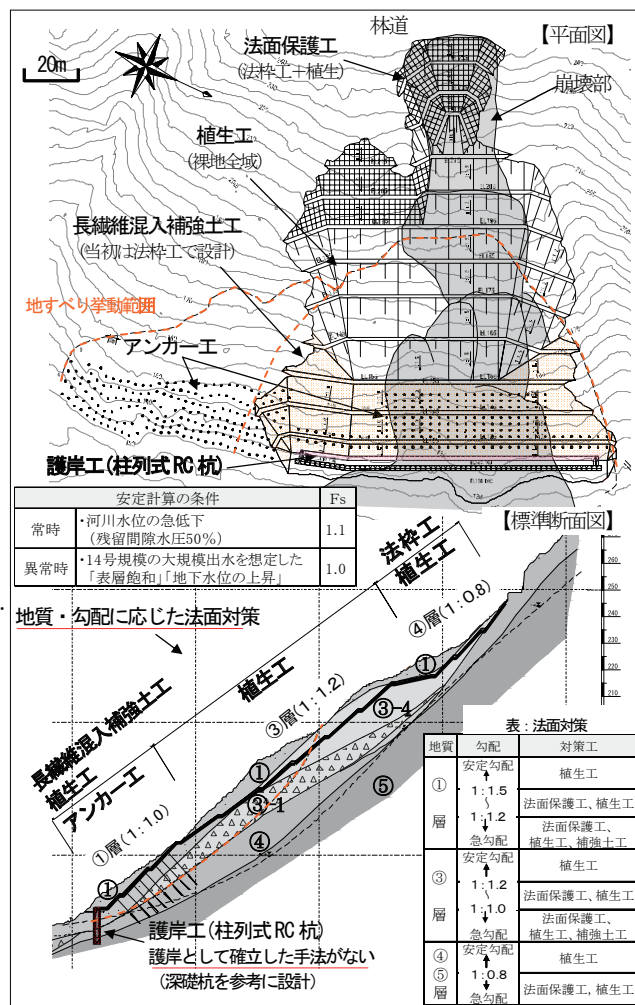
図－4 設計概要（山須原斜面）

当該地点は崩壊土（①層）が厚く残存しており、非常に不安定であることから、すべて排土することが望ましいが、地形的な制約条件等により、安定勾配（緩勾配）を確保することが困難である。そのため、極力排土するとともに、必要な法面对策工を実施し法面の安定化を図った。ただし、法面上には複数の地質が存在したため、細区分した地質毎に物性を定め、勾配に応じた法面对策工を選定した。また、平成 17 年台風 14 号同等の降雨条件に対しても安定性が確保されるように異常降雨による斜面表層の飽和及び洪水による地下水位上昇を考慮した安定計算を実施した。

結果、斜面对策工と護岸工に大別して実施することとした。以下に、山須原における設計概要を示す（図－4 参照）。

斜面末端部に堆積する崩壊土が洗掘された場合、斜面の安全性が著しく低下するため、河岸部に堅固な護岸工を実施することとした。ただし、護岸は貯水池沿いの崩壊斜面末端に設置することから、水替え及び斜面末端の掘削が不要で、安全施工が可能な現場打ち RC 杭工法を採用した。なお、この工法は護岸工としての施工実績が少なく、確立された設計手法がないため、類似構造物である深礎杭を参考に設計を行った。

具体的には、崩壊土（①層）は場所によって均一ではなく（粒度のバラつきが大きく）、細粒部主体や礫分主体の部分が局所的に点在し、細粒分が多い傾向にあり、想定より脆弱であることが判明した。このため、①層を残置する場合には、層厚に制限を設けると共に、法面对策工を土砂流出の恐れが高い法枠工から、全面吹付けの長繊維混入補強土工に変更した。また、法面掘削に伴い確認された複数の湧水箇所については、斜面の不安定化に大きく影響するため、湧水状況・量に応じて適切にドレーン材・布団籠等を配置し表面侵食等を防止した。この他にも、アンカー削孔（くり粉）確認によるアンカー長の見直し等、適宜見直しを実施した。
