## 71. 向津具半島の斜面災害事例

An example of slope disaster at Mukatsuku Peninsula, Yamaguchi Prefecture.

○加藤 靖郎 (川崎地質 (株)), 橋本健史 (山口県長門農林事務所)

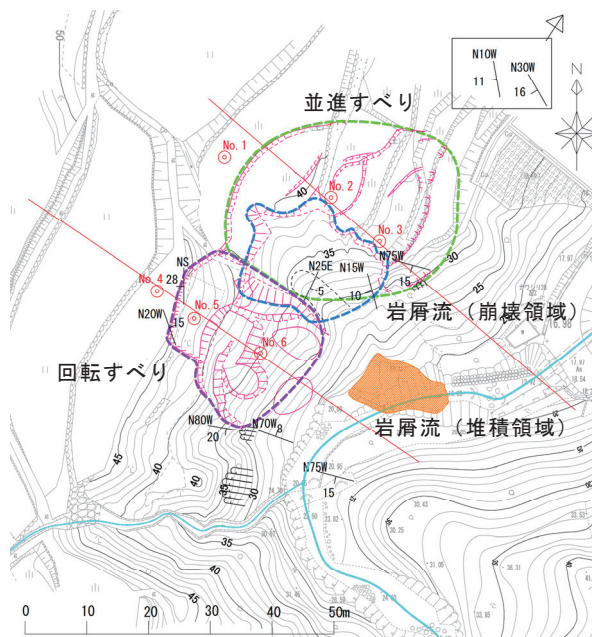
図-1 災害箇所の平面図

災害箇所では異なった 3 通りの移動形態が認められ、それぞれ地形的な位置と地下水状態に違いが認められる (図-1)。

回転成分をもたないスライドという意味で並進すべりと区分する。標高約 35m にある遷急線直上の緩斜面が地すべり移動体となっており、長さの割に幅横が広い形状である。馬蹄形状の滑落崖 (比高 0.8m) が明瞭で、側方は雁行状に不連続な段差地形が続く。末端では畦の法面ではらみ出しが明瞭である。移動体内部の上半部には、約 3 段の段差が認められ、最上部の段差は山側の地盤が落ちており (= 逆向き小崖)、それより下部の段差は谷側が落ちている。逆向き小崖の存在から、頭部はグラーベン状の陥没域を形成していると

滑落崖付近は表流水や湧水により著しく湿潤で、地下水位観測孔では、降雨時になるとほぼ地表まで地下水位が上昇する。

約 40° の急な斜面に明瞭な滑落崖 (比高 3~4m) が複数段形成されている。側方崖は滑落崖から緩やかな弧を描いて下方へ連続しているが、末端はきわめて不明瞭である。変状領域の最上段は遷急線に一致しており、並進すべりの滑落崖と連続する。

並進すべり領域の、回転すべり領域との境界側は、移動体がほぼ完全に抜け落ちており、斜面に岩盤が露出すると共に、斜面末端の谷を移動体が埋積している。移動体は岩屑層の構造をそのまま保持しており、水と土塊が混濁して流動した痕跡は一切認められない。そして土塊の抜け落ちた領域の上端部をなす崖地形からは絶えず湧水が流れ落ちている。この状況から、岩屑

層と岩盤との境界部で、大量の地下水の供給によって著しく高まった間隙水圧により、岩屑が長距離移動したと推定できる。この現象をここでは、「岩屑流」と識別するが、「高速地すべり」という認識も可能である。

この場所は凹型の斜面形状をしており、表面排水路のある場所であることから、周囲の斜面に対して、大量の水が集まりやすい場所であった事が発生原因の一つとして考えられる。

並進すべりの斜面は、回転すべりの斜面に比べて遷急線の位置が 10m 近く低く、またより斜面下方へせり出していることから、地すべり活動が継続して発生したことが想像できる(図-1)。一方で回転すべり領域は河川の攻撃斜面に当たり、頻繁にすべりを起こして斜面が後退している場所とも考えられる(図-1)。

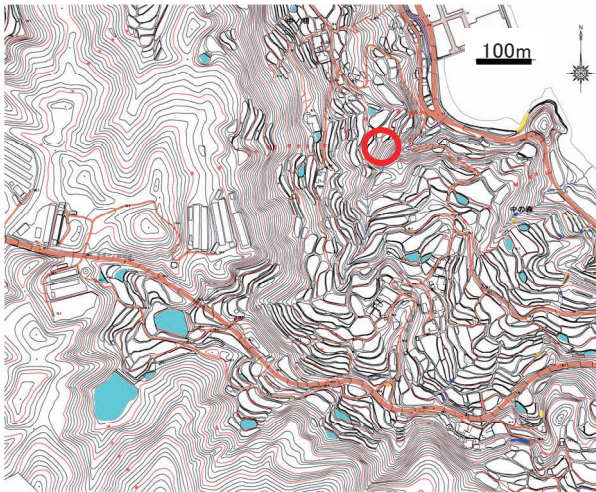
図-2 調査地(○)周辺の地形

図-2 に調査地周辺の地形図を掲げる。斜面災害が発生した箇所は標高 40m 前後にある遷急線である。谷を挟んで対面する斜面でもほぼ同じ標高で地すべりが発生している。この遷急線は、斜面中に複数認められる遷急線の中で最も海岸に近いものであり、海岸浸食の影響を受けやすいと考えられ、浸食前線と言えるかもしれない。そのためより上方の斜面に比べて応力解放によるゆるみ、表面浸食などの作用を受けやすく、地盤の劣化を招く原因となっていると考えられる。

海岸に最も近い遷急線付近にある古い地すべり移動体内での斜面移動現象が今回の災害現場である。地形的・地質的に不安定化しやすい要因を有している環境に地下水という誘因が加わることで、災害は発生したと考えられる。河川を挟んで対岸の斜面でも同じ地形条件で地すべり活動が認められる事から考えても、さらに周辺の斜面での地すべりの危険性を検討していく必要がある。
