## P02. 東北地方太平洋沖地震における茨城県の道路斜面災害の特徴

Features of Slope Disasters on Roads in Ibaraki Prefecture Caused by  
the 2011 off the Pacific Coast of Tohoku Earthquake

○浅井健一, 宮本浩二\*, 佐々木靖人 ((独)土木研究所)

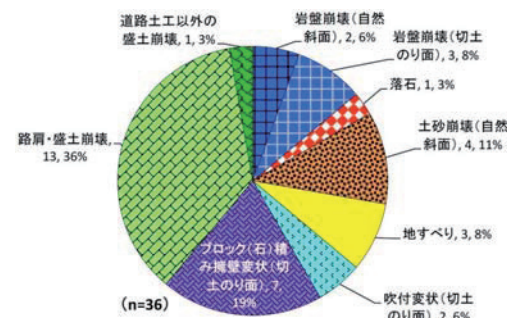
図-1 東北地方太平洋沖地震における茨城県の道路斜面災害の形態

収集した事例の災害形態の内訳を図-1 に示す. 路肩・盛土崩壊が最も多く (13 事例, 36%), これは岩手・宮城・福島各県と同様の傾向である. 続いて切土のり面のブロック積みまたは石積み擁壁の変状が多く (7 事例, 19%), これは他県とは異なる特徴である. これらの災害箇所の基盤地質を図-2 に示す. この中で半固結堆積物 (砂・砂礫) とされているものは, 主に茨城県南部に分布する台地を構成する更新世の堆積物である. 路肩・盛土崩壊に多い未固結堆積物 (砂, 泥, 礫) は, 台地・山地等の縁辺部や台地に入り込む谷底の低地に分布する完新世の堆積物であり, 低地から台地・山地に取り付く部分で被災したものである. 新第三紀の火山岩類および堆積岩類は主に茨城県の中中部～北部に分布しているが, 地すべりは 3 事例すべてがこれに該当し, いずれも流れ盤の地質構造であった.

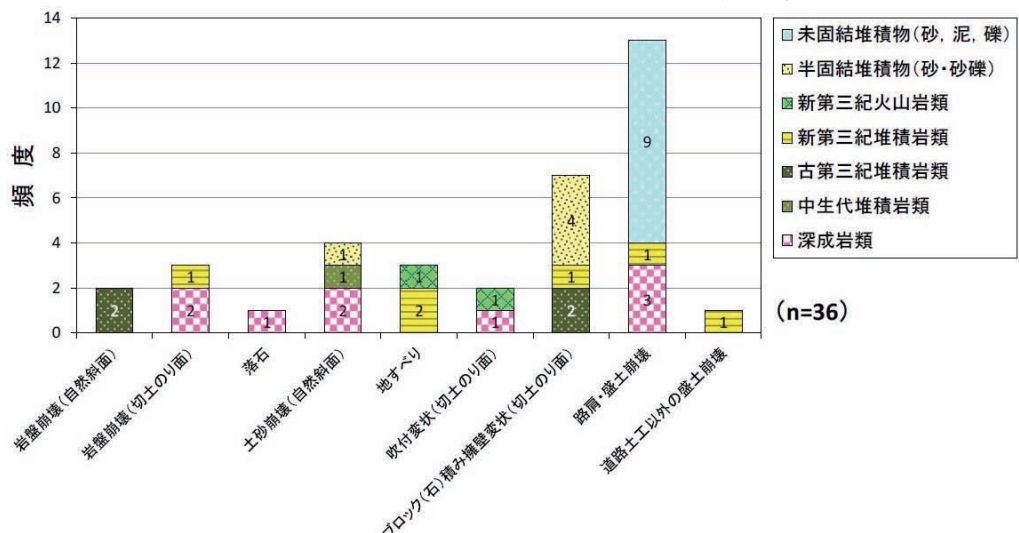
図-2 東北地方太平洋沖地震における茨城県の道路斜面災害箇所の基盤地質

岩盤崩壊, 落石, 土砂崩壊は古第三紀堆積岩類, 中生代堆積岩類および深成岩類の箇所が多く, 主に茨城県北部の分布域での発生が多い (これらの地質は茨城県の中中部～南部にも分布するが, 今回の災害事例には含まれていない).

は石積み擁壁の変状 7 事例については, そのうち 4 事例は台地縁辺部における切土区間であり, それらは半固結堆積物 (砂・砂礫) の箇所である. 他の 3 事例は尾根部切土区間であり, それらは新第三紀または古第三紀の堆積岩類の箇所である.

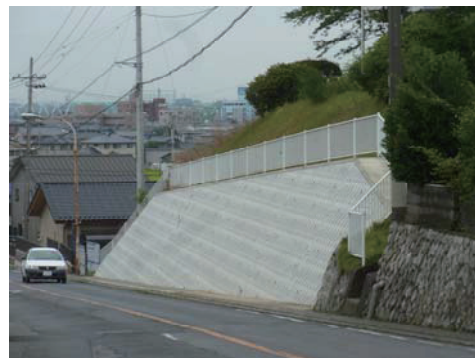
写真－1 台地縁辺部の切土のり面の石積み擁壁の変状箇所の事例（復旧後の状況）

これらのうち、茨城県で特徴的な⑦および⑧の切土部のブロック（または石）積み擁壁の変状7事例については，うち6事例のり面勾配が道路土工－擁壁工指針<sup>4)</sup>での標準のり勾配より急勾配であった（図－3）．この6事例の擁壁の施工年次は不明であるが，道路自体はいずれも昭和30年代には既に存在していた．このような古くから使われてきた道路では，標準より急勾配の古いのり面が少なからず残存している可能性があるため注意が必要である．

直高3.8mに対して勾配1:0.2の石積み擁壁に変状が生じ，背後の斜面に沈下および亀裂が生じた．新しいブロック積み擁壁の部分が変状発生箇所で，標準のり勾配（1:0.4）を満たす1:0.5の勾配で復旧された．

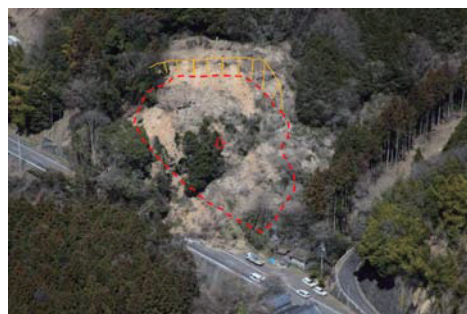
写真－2 新第三紀層（砂岩・頁岩）の流れ盤の地すべりの事例（管轄事務所提供）

赤点線付近が移動土塊，上方の黄線付近が滑落崖．長さ約33m，幅約30m，深さ約7m．層理面は概ね南向きに20度傾斜の流れ盤で，すべり面傾斜もこれと調和的であった．
