## 43. 仙台市緑ヶ丘三丁目の谷埋め盛土の実態と対策工の考察

Internal structure and countermeasure of filled-valley residential land in Midorigaoka-3chome, Sendai City

○塩野 敏昭, 赤井 静夫, 小林 保夫, 赤井 理一郎, 室田 真宏 ( ㈱ 北信ボーリング )  
Toshiaki Shiono, Sizuo Akai, Yasuo Kobayashi, Riichiro Akai, Masahiro Murota

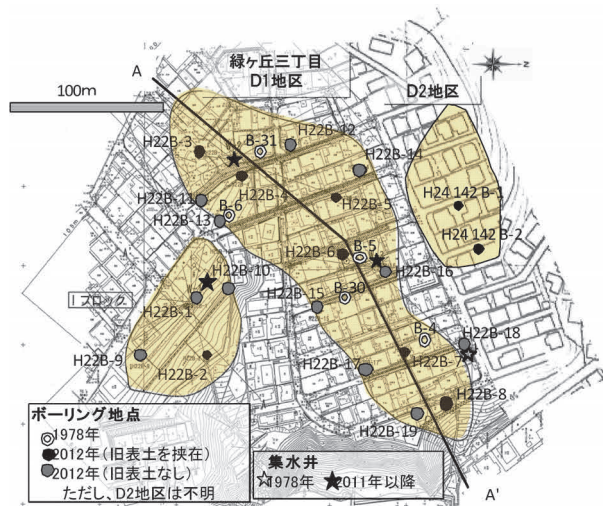
図-1 谷埋め盛土の変形が顕著な範囲(網掛け)<sup>1), 4)</sup>

図-1 に谷埋め盛土宅地の変形の範囲と調査ボーリングの位置, 図-2 にボーリング柱状図を示す.

谷埋め盛土は, 褐色の礫混じり粘性土を主体とする. 各所に軽石や未分解の腐植物を混入し, 砂層や軟弱で高含水のシルト層を挟在する不均質な地層である. 層厚は最大 18.55m を示す. 礫当たりの影響が少ないと判断される 10 以下の N 値に着目した場合, 単純平均 N 値は 4.5 を示す. また, 旧谷筋に沿って谷埋め盛土の基底部に崩積土や未分解の草根, 木片を含む黒色腐植土からなる旧表土層が分布する. 層厚は 0.25~1.80m, N 値は 6~13 である. 基盤層は, 新第三紀鮮新世の向山層の凝灰質砂岩であり, 風化により容易に粘土化する地層である.

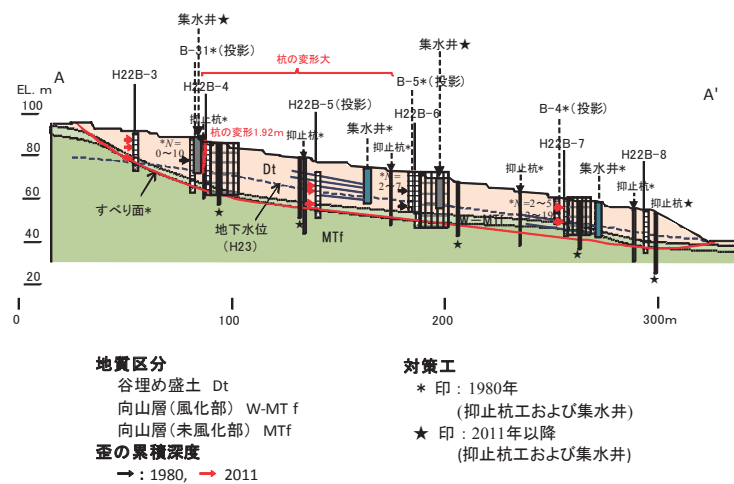
図-3 地質構成と対策工配置<sup>1), 4)</sup>

図-1 の A-A' 沿いの地質分布と対策工配置を図-3 に示す. すべり面は, 今回, 累積歪が観測されなかったため, 1978 年宮城県沖地震と同様に谷埋め盛土下位の風化岩と新鮮岩の境界に設定された. 現状の安全率を 1.00 と仮定し, 測定された最高水位を用いてフェレニウス法により逆算したすべり面強度から必要抑止力を算定し, 抑止杭と集水井による対策工が施工された.

2011 年東北地方太平洋沖地震では, 5 列の杭工と 2 基の集水井が施工されていたことにより, 大規模な滑動は免れたものの, 杭が変形して宅地や家屋が被災した. 今回の対策工の設計でも滑動時に安全率 1.2 を確保した場合の杭頭の変位量は約 50cm と見積もられ, 宅地と家屋の被害の抑止にはつながらない.

また, 余震時には地中歪が谷埋め盛土の複数の深度で発生していることから, 盛土自体が流動的に下方に変形し, それらが累積されたものが地表の変形に現れた可能性がある. 対策工の設計では, 旧表土がすべり面の形成や過剰間隙水圧の発生にどのように関与したかや安定解析において盛土の変形機構をどのように扱うかなどの課題を解明するため, 盛土の性状や強度, 間隙水圧を精度よく求める調査が必要である.

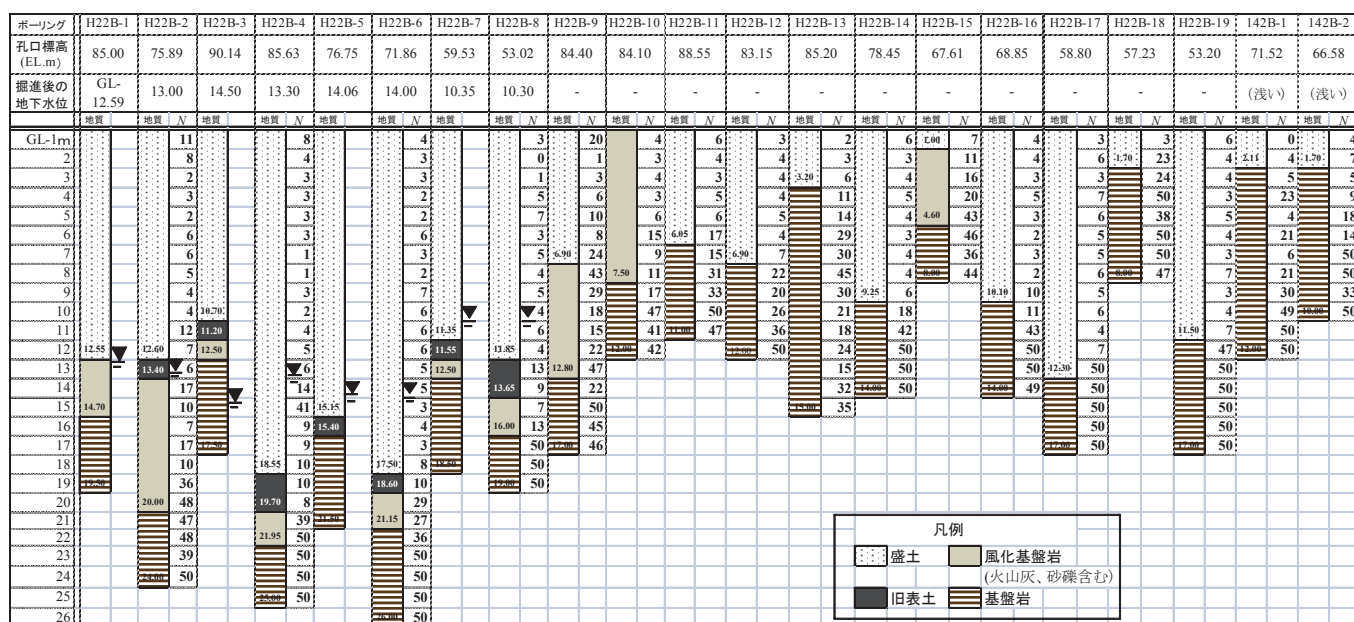
図-2 ボーリング柱状図<sup>4)</sup>

ボーリング調査中に谷埋め盛土内の自然地下水位は測定されておらず, 観測された地下水位は基盤岩内の有圧地下水の影響を含む値である. 谷埋め盛土の基底に残された旧表土層は難透水層として作用し, 地震時には過剰間隙水圧の発生に伴う盛土の強度低下に寄与した可能性がある.

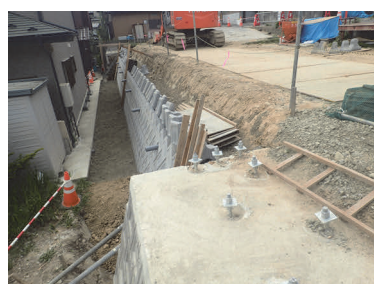
(1) 固結材盛土工+ブロック積み擁壁の例

盛土表層のひな壇すべり対策例を図-4(1)~(3)に示す. 調査時には, 既設のブロック積擁壁の上から宅地に鉄筋を挿入し, コンクリートで巻き立てる地山補強土工を採用する宅地が目立ち, 家屋を撤去して固結材盛土工や網状鉄筋挿入工(擁壁工併用)を採用する宅地は比較的少なかった. 対策工費の個人負担は, 100 万円を超える分について 10%であるが, 施工スペースの確保や経済的な事情から無対策を選択する住人も少なくないとのことであった.

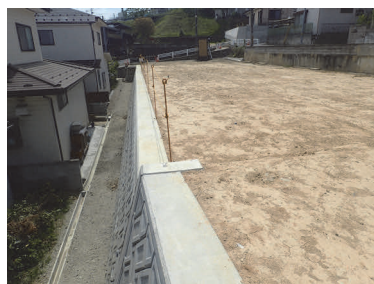
(2) 網状鉄筋挿入工法の例

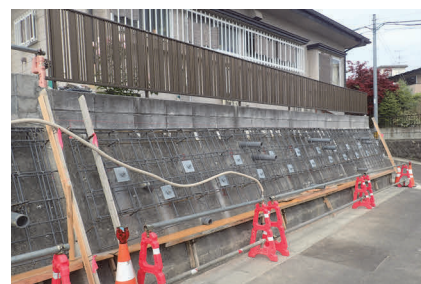
施工中 (鉄筋の長さは不明)

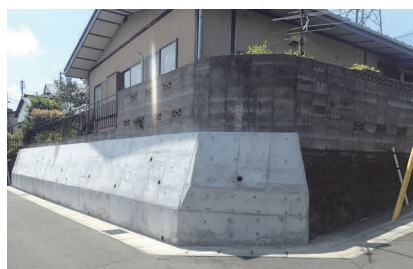
施工後(施工中とは別の住宅)

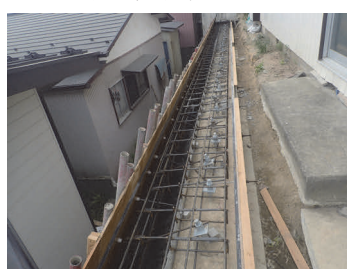
施工中
