## 60. 「2014 年長野県北西部の地震」による長野市鬼無里地区の被災例

Disaster at Kinasa in Nagano city caused by the Northwestern Nagano prefecture earthquake 2014

○赤井理一郎・赤井静夫・塩野敏昭・小林保男・室田真宏（株式会社北信ボーリング）

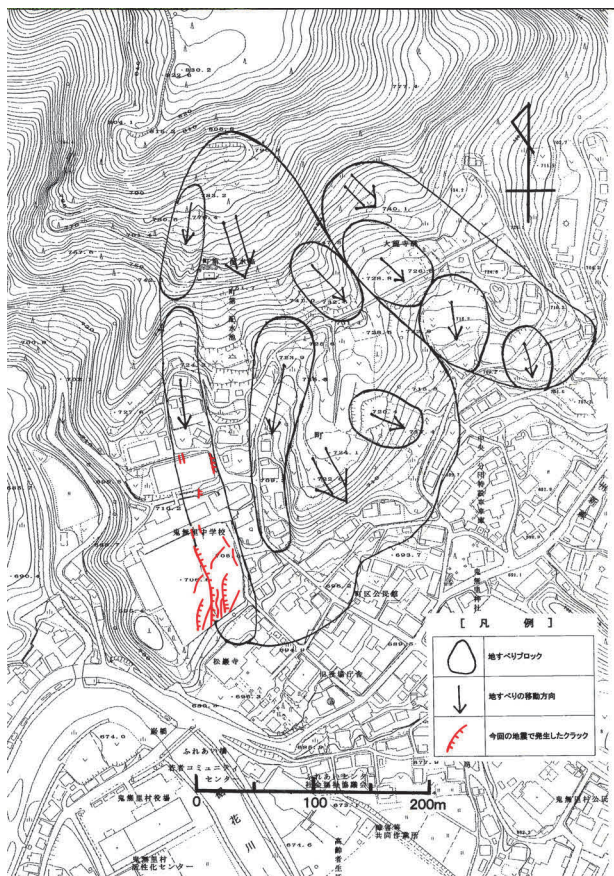
図－2 鬼無里中学校付近の地形判読図

中学校付近の地形判読図を図－2に示した。複数の地すべりブロックが存在し、地すべりの西端は中学校校庭の中央を南北方向に通過している。同図には、現地踏査結果による地震により発生したクラックを赤色で示した。こ

の地すべりは開析が進行しており、かなり古い時期に発生した事を伺わせる。また、この地すべりが今回の地震で再活動した兆候は現地踏査で確認されなかった。

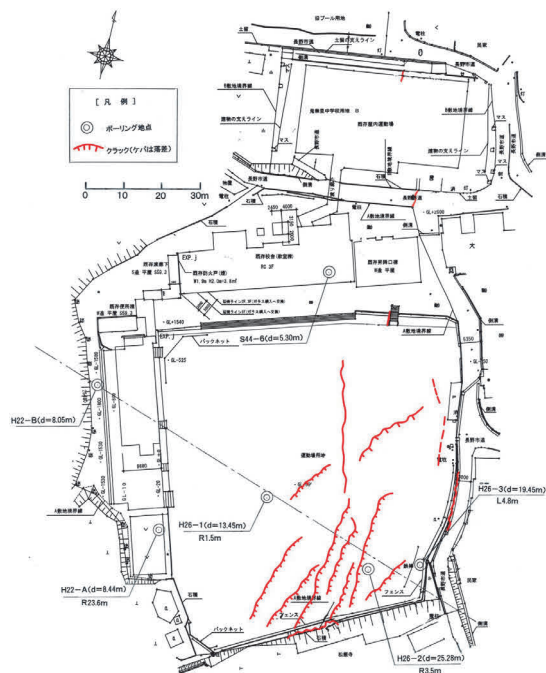
図-3 鬼無里中学校のクラック分布図

中学校のクラック分布と既存ボーリング（昭和 44 年度<sup>3)</sup>・平成 22 年度<sup>4)</sup>）および平成 26 年度実施<sup>5)</sup>のボーリング位置を図－3に示した。中学校敷地内には、NE－SW方向とN－S方向の2方向のクラックが発生した。

NE－SW方向のクラックは、校庭南東端の最も盛り土高が高い方向を向いており、開口すると共に南東側が明瞭に沈下している。校庭南東端の盛り土の土留め擁壁は激しく変状し、強大な土圧が作用した事を示している。

N-S方向のクラックは開口し、沈下量は場所により異なるがごく僅かである。校庭の中央付近から校庭北端の間は明瞭に連続し、それ以北では断続的に体育館の北側まで延びて、体育館の北方では確認されない。

校舎および体育館の被害は、東端部に近付くに従い激しくなり、西側は軽微であるのが特徴である。校舎の被害は東端部でも構造部材は異常ないが、体育館の東端部では構造部材が破断する被害が発生した。

中学校敷地は、南東方向に微妙に傾斜する台地状地形部に敷地を造成したので、敷地南東端部には最大高さ約5mの空石積の土留め擁壁が建設された。即ち、中学校校庭の南東部は厚さ1～5mの盛り土地盤からなり、校庭に発生したNE-SW方向のクラックは、強烈な地震動により敷地南東端の土留め擁壁が破壊されて、盛り土が旧地形の低所方向へと移動した事が原因で発生したと判断された。

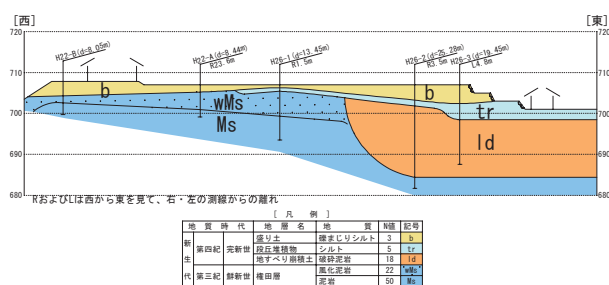
図-4 鬼無里中学校校庭を横断する地質断面図

昭和44年度（1孔、延長5.3m）<sup>3)</sup>および平成22年度（2孔、総延長16.49m）<sup>4)</sup>の既存ボーリング柱状図とコア写真を参考とし、平成26年度（3孔、総延長58.18m）<sup>5)</sup>のボーリングコア再観察結果により作成した北西-南東方向の地質断面図を図-4に示し、代表的なコア写真を図-5に示した。

一方、N-S方向のクラックは図-4の地質断面図に示した様に、中学校敷地の東半部を南北方向に延びる最大層厚約17mの軟質な(標準貫入試験のN値は18と判定された)地すべり崩積土分布の西端部であり、地すべり崩積土の層厚が急激に薄くなる位置である。地すべり崩積土の下位には、硬質な(標準貫入試験のN値は50以上と判定された)泥岩が分布し、上位層との強度差は大きい。このような地質構造の所に入った地震波は、「盆地端部効果」<sup>9)</sup>により地震波の局所的な増幅が生じた事により地盤が変位したと推定される。
