# 長大法面掘削の際に生じた変状 — 初生地すべりの視点からみる —

独立行政法人水資源機構 阪元恵一郎

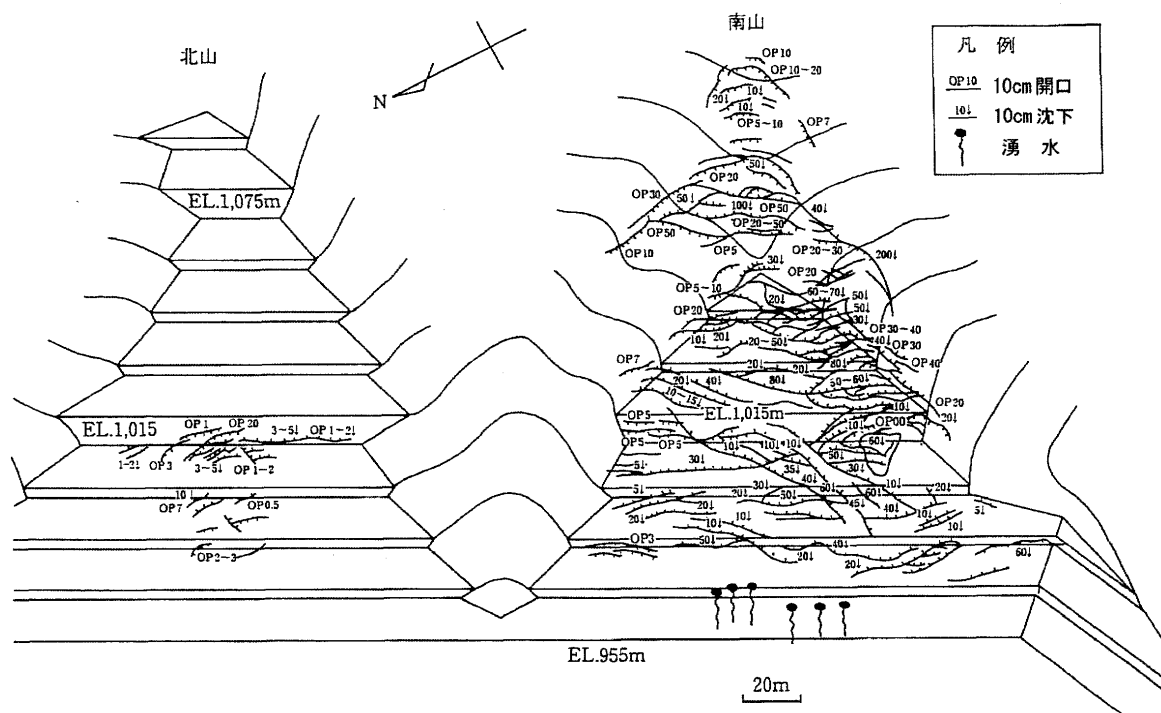
図-2 A 法面に生じた変状

掘削開始後、法高約 100m が掘削され(掘削深さ約 60m)越冬した後、図-2 に示す法面表面での変状が生じた。変状は、法面に地層と同方向の亀裂と段差(最大約 80cm)が出現し、その段差には山側が高いものと谷側が高いものとの 2 つがあった。また、南山法面(図-2 の右側の法面)には、法面上方に滑落崖状の段差が現れた。

掘削に伴いリバウンドが発生した(図-3 の 1.)。このリバウンドの大きさは変形性の異なる地質ごとに差異があったため、地質境界や急傾斜潜在・顕在節理等沿いの分離面が形成された(図-3 の 2.)。具体的には、花崗岩の変形係数が流紋岩の変形係数よりも小さかったことから、除荷によるリバウンド量が花崗岩の方が大きかったために、地質境界に段差が生じるとともに、地質境界にゆるみが生じた。さらに、重力や自由面(法面)の影響によりトップリングが発生した(図-3 の 3.)。また、それに伴い斜面上部ではオープクラック等が形成されながら、すべり破壊へと転化した。また、法面の変状が越冬後に発見されたことから、おそらく融雪による法面への水供給も法面変状への影響が大きいと考えられる。すなわち、亀裂等へ浸透した地下水による間隙水圧の作用により岩盤強度が低下したことも法面変状の一因と想定される。

この変状に対し、切り直しとロックボルト工による対策が行われ、掘削が継続された。その後、法高約 250m までの掘削が終了した時点で、開口亀裂や法枠の圧縮・引張破壊が生じた。このため、ロックボルトの増設ならびに PC アンカー工の施工が行われた。このような安定化対策完了後、法面は安定を保っている。

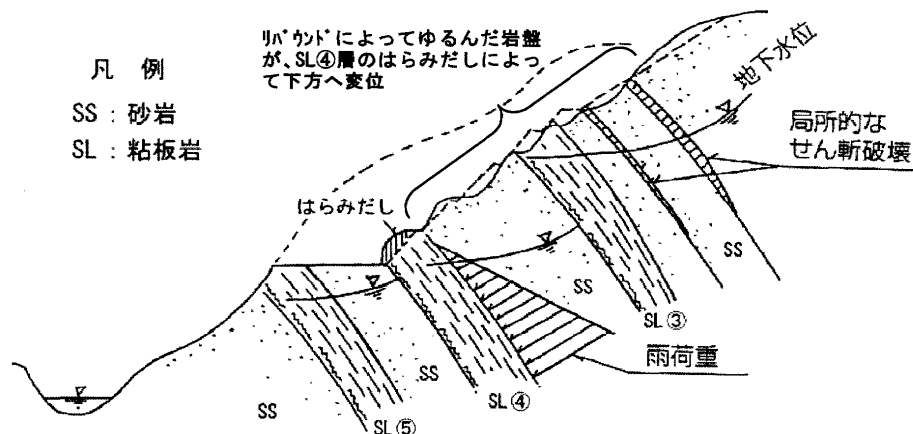
図-5 B法面地質断面図(模式図)と変状機構模式図

掘削開始後、地表付近の崖錐堆積物や強風化岩盤を法高約 50m 掘削した際には変状は生じなかった。引き続き掘削が行われ、法高約 250m(掘削深さ約 120m)まで進んだ時点で、その時点の法尻部にあたる粘板岩部(図-5 の SL④の部分)において、法面表面にはらみだしが生じた。また、法面頂部からその下 60m の範囲でも法面表面に亀裂が発生した。

斜面上部の掘削により当該部分にリバウンドが生じ、ゆるみが進行した。ただし、このゆるみは、それのみでは有害なものではなかった。さらに掘削が進んで斜面下部の破碎された粘板岩が解放され、上方からの荷重と相まって粘板岩層が上から押し潰されるように変形し、法面表面にはらみだした。これにより、ゆ

るみの生じていた上方岩盤の下方への変位が促進され、法面上部でも亀裂が発生した。

なお、粘板岩層は粘土化しているため、相対的に透水性が低く、それが山差しの構造であったことから、粘板岩層が地下水の受け盤となり、降雨時に雨荷重として作用したことも、変状の一因と想定されている。

この変状に対して、法尻部において緊急的な押え盛土を行い、変状が収束した後、PC アンカーを施工しながらの掘削が行われ、最終的には河床部からの押え盛土も併用することにより安定が確保された。その後、この法面は安定を保っており、顕著な変状は認められていない。

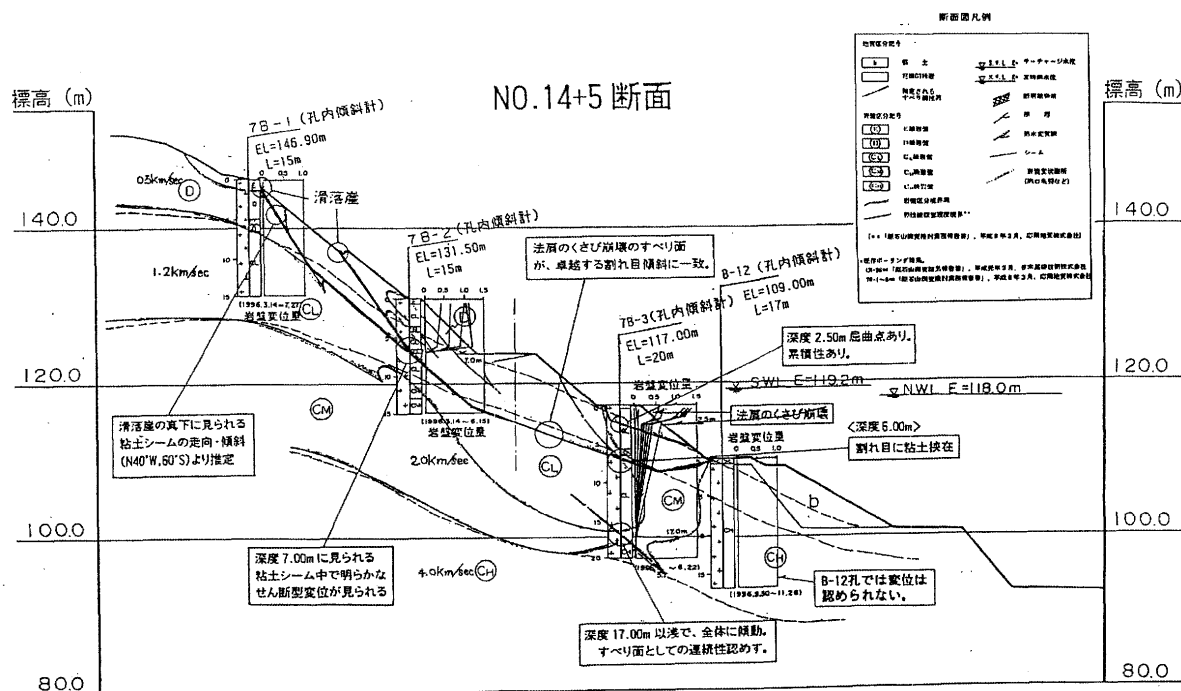
図-6 C 法面断面図および変動状況

変状は法面最下部 CM 級岩盤掘削完了後に発生した。法面上部の D 級岩盤および CL 級岩盤部では、急傾斜で川側が下がる亀裂が発生し、法面最上部に形成され

た滑落崖様の亀裂が最も顕著で連続性があった。また、法面下部の CM 級岩盤部では、急傾斜で山側が下がる亀裂が多数発生した。ただし、これら亀裂に特に連続性を有するものはなかった。地山内の動きに関しては、変状発生後に設置した孔内傾斜計観測において、法面下部では明瞭なせん断がみられず、深度 15m 付近から全体的に傾動する変位が観測され、一方、法面上部では深度 7m 付近において明瞭なせん断変位が観測された(図-6)。

この変状に対して、切り直し、ロックボルト工、法

枠工、および一部で透水性コンクリート吹付工などの対策工が実施され、安定化が図られている。

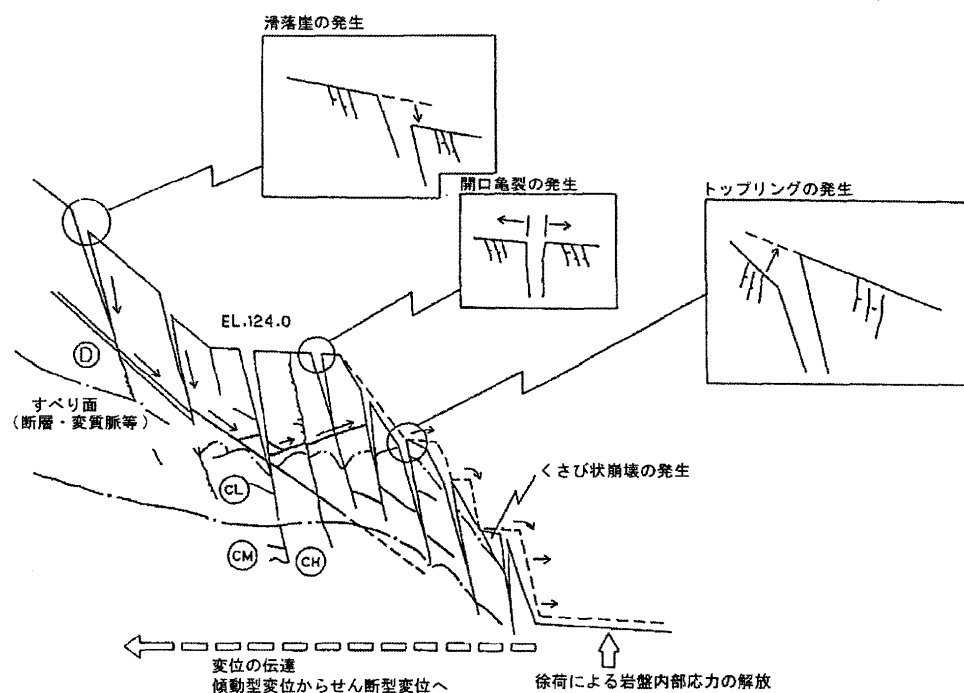
図-7 C 法面の変状機構模式図

法面下部の堅岩部を掘削したことによりリバウンドが生じた。リバウンドにより下方の堅岩が川側に変位したことによって上部 D 級岩盤および CL 級岩盤は下部の支えを失い、下方に変形した。この変形により局所破壊が進展し、下部の堅岩の変形を促す形となり、最終的には D 級岩盤および CL 級岩盤のすべりへと進展した。

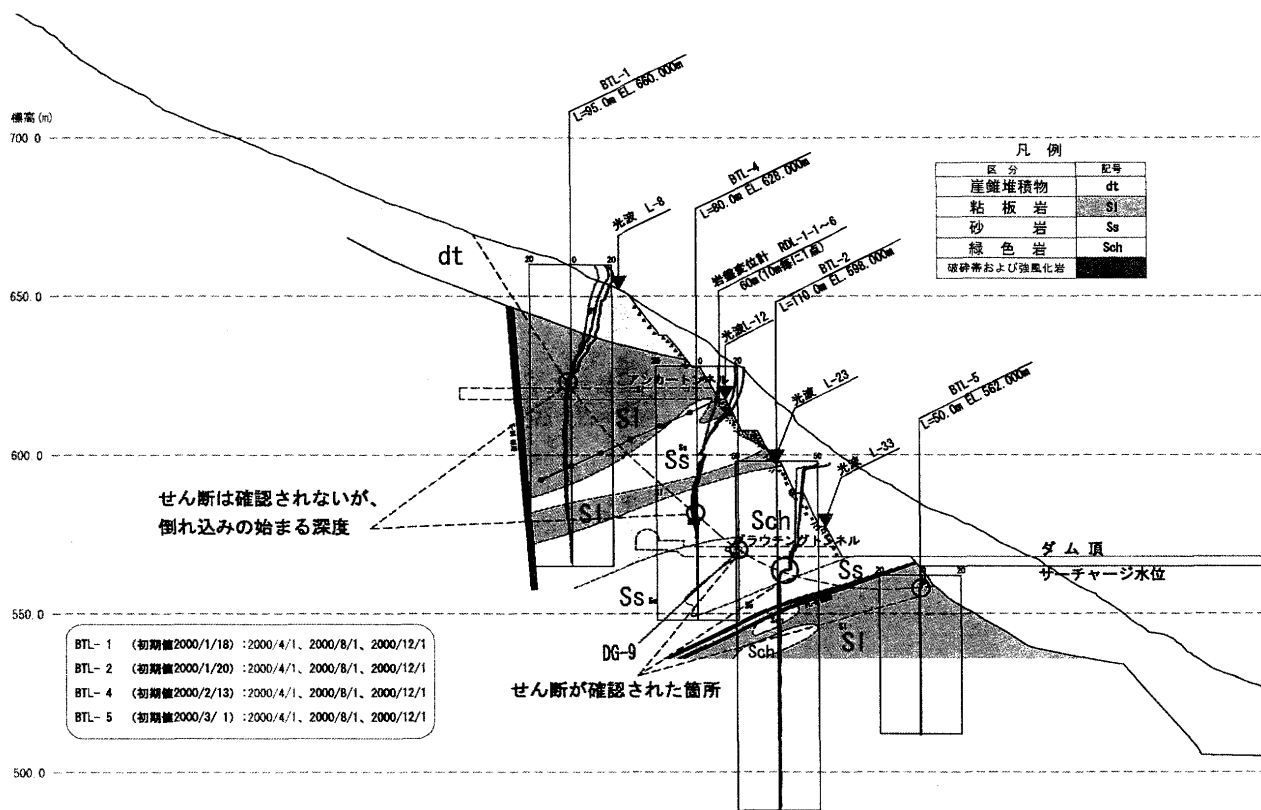
図-8 D 法面地質断面図および変動状況

掘削がダム天端標高(EL.567)より 1 段上の小段標高(EL.578: 法高約 70m)に達した時点頃から光波観測データにおいて法面に川側方向と法面下方向の変位が急増した。変状の範囲は、高さ約 100m、幅約 130m)で、左岸法面のほぼ全体におよんだ。

変状発生後、孔内傾斜計による深度方向の観測が行われ、変状深さの調査とモニタリングが行われた。その結果、下部の 2 つの孔内傾斜計では特定深度においてせん断変形が観測され、一方、上部の 2 箇所の孔内

傾斜計ではせん断変位は確認されず、ある深度より上位が倒れ込むような変位が観測された(図-8)。

掘削に伴う応力解放と岩盤のゆるみが誘因となり、岩盤の倒れ込みが進行するとともに、掘削面下端周辺の応力集中と相まってFL-0断層および周辺の低角度の亀裂や節理などに規制されたせん断が発生し、せん断面が連続してすべり面を形成した。

急激な変位の発生後、応急対策としての押え盛土とその後の恒久対策としてのPCアンカー工が施工され、安定化が図られ、その後、ダム天端から下のダム基礎掘削は問題なく進められた。
