## 論文 ポステンションPC桁の塩害劣化と耐荷力

田中良樹\*1・河野広隆\*2・渡辺博志\*3・木村哲士\*4

**要旨:** 塩害劣化がPC桁の耐荷性状に及ぼす影響を明らかにすることを主目的として、日本海沿岸部で34年間実供用され、腐食により著しい損傷が見られたポステンションPC桁を試験体として、載荷試験及び解体調査を実施した。その結果に基づき、PC鋼材の断面残存率とPC桁の破壊形態や残存耐力との関係を示した。また、桁の中で特に腐食し易い箇所、定着部付近への塩分浸透経路等のポステンションPC桁の塩害劣化の特徴を明らかにした。

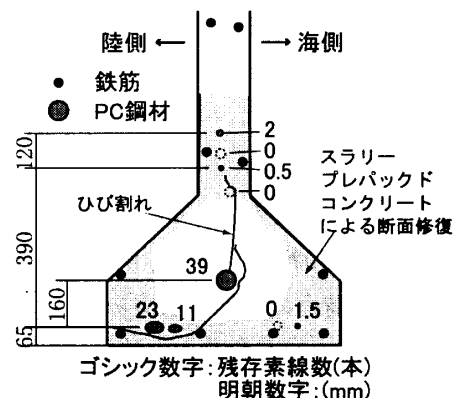
図-2 S3のPC鋼材破断位置の腐食状況

図-2に目視により確認したS3の試験後の破壊位置での腐食状況を示す。この断面でPC鋼

材の著しい断面欠損が見られ、その断面残存率(残存断面積/健全時断面積)は21%であった。一方、S5を取り出した第5スパンでも補修の際にPC鋼素線の破断が第1主桁、第5主桁に見られたが、第3主桁の試験桁S5にはPC鋼素線の破断は確認されていない。

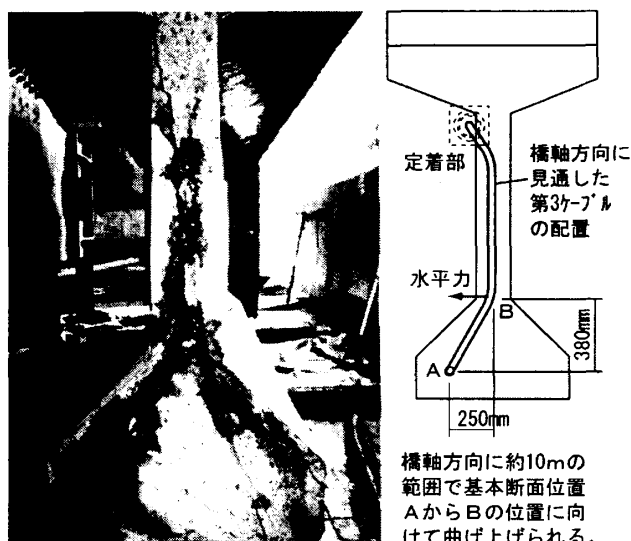
図-6 PC鋼材曲げ上げ部の内部ひび割れ  
S3北側支点から6.1mの断面  
右後方に北側支点部の横桁の一部が見える

S3の曲げ上げ部の断面で、図-6に示すような鉛直方向の大きな内部ひび割れが伸展していた。1シース内のPC鋼材の束のうち、外部に近い素線の方が腐食がより著しい傾向にある。これは外部からの塩分に起因しているためと考えられる。その腐食による素線の膨張によりコンクリートの内部ひび割れがまず発生し始めると考えられる。曲げ上げ部ではこれに加えて、PC鋼材の緊張によって生じる鉛直力やウェブ面外方向への水平力がこれを助長すると考えられる。S3の鋼材配置の場合、ウェブ面外方向への水平力は最大で約30kNであったと推定される。この水平力の作用位置はPC鋼材の曲げ上げ部かつウェブと下フランジの境界付近であり、上記

のPC鋼材の腐食しやすい箇所と同じ位置である。結局、この部位は、腐食の発生が生じ易いだけでなく、ひび割れの伸展が急であることから、塩害による劣化の進行が加速されることが考えられる。

S3の場合、このような曲げ上げ部が周囲の岩礁やコンクリートブロックの形状や位置関係からK橋の中でも直接海水のかかる頻度が最も高い箇所に位置していた。このことが、S3の塩害劣化をさらに厳しいものにしたものと考えられる。

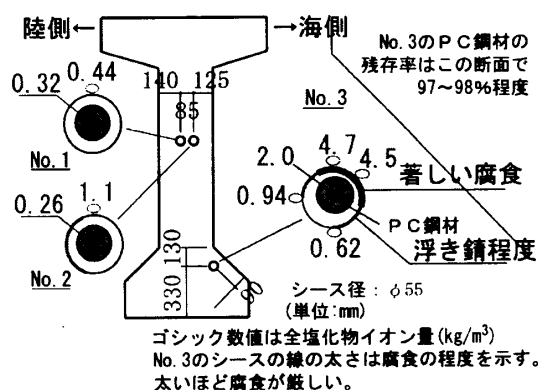
図-7 シース周辺の全塩化物イオン量と鋼材腐食

図-7はシース周辺の塩分量とシースの腐食状況を示したものである。この図に示した断面は試験桁S3の隣の桁の南側支点から約8mの位置であり、塩分分析に用いるコアをこの断面から橋軸方向に採取した。No.1, 2のシースは周囲に軽微なさびが見られたが、グラウト中の塩分量は $0.3\text{kg/m}^3$ 程度であり、外部からシース中への塩分浸透はなかったものと考えられる。一方、No.3のシースは、かぶりの浅い表側で腐食が進行し、一部に穴が見られる程度であった。その反対側はまだシースの光沢が見られる状況であった。その周辺の塩分量は、表側で $4.5 \sim 4.7\text{kg/m}^3$ 、裏側で $0.62 \sim 0.94\text{kg/m}^3$ であった。腐食限界塩分

量は一般に $1.2 \sim 2.5\text{kg/m}^3$ といわれているが、このシースの場合も、その程度の塩分量を境に腐食が発生していたものと考えられる。No.3のグラウト中の塩分量 $2.0\text{kg/m}^3$ はNo.1,2よりも明らかに多い結果となっていた。シースの腐食による穴やシースの隙間を通して、外部からシース内に塩化物が浸入したものと考えられる。No.1,2ではPC鋼材の腐食が見られなかったが、No.3では質量減少量に基づく平均断面残存率で97~98%程度の腐食が生じていた。

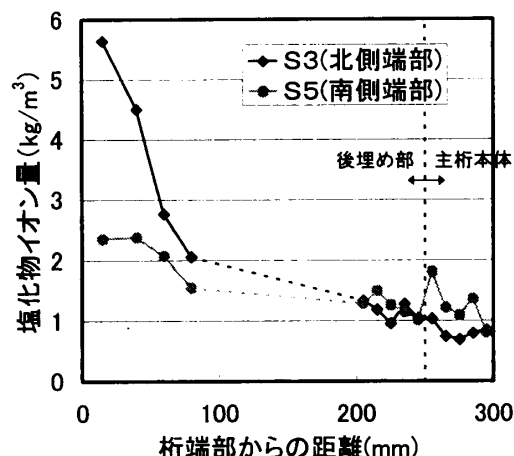
図-8 桁端部における全塩化物イオン量の分布

にS3, S5の定着部付近の塩分測定結果を示す。また、図-9に塩分量測定のためのコアの採取位置を示す。PC鋼材の定着後は定着体の周囲を覆うようにコンクリートが充填されるのが一般的である。この定着部への塩分浸透経路として、充填コンクリートの外側からの塩分浸透拡散と、充填コンクリートと本体の境界面からの塩分浸入が考えられる。今回の調査では、後者の塩分浸透の兆候は確認されず、主として前者の塩分浸透によるものであったと考えられる。このとき、深さ25cm程度でも $1\text{kg/m}^3$ 程度の塩分が浸透していた。定着体付近のPC鋼材には軽微な腐食が見られた。定着体のステンレス部品は浮き錆が一部に見られたが、光沢部分も多く残っていた。図-10に、定着体の裏側に配置されたラップ管の周囲のコンクリート中の塩分量とラップ管内部のグラウト材中の塩分量を示した。この箇所の塩分量はそれと同等の深さの上記コア中の塩分量より少ない傾向にあった。これは定着体の鋼板により塩分浸透経路がある程度遮蔽されていたためと考えられる。なお、S3のコンクリート及びグラウトの初期含有塩分量はこのラップ管周辺の塩分量と概ね同等であったと考えられることから、 $0.4\text{kg/m}^3$ 以下であったと考えられ、海砂からの塩化物混入はほとんどなかったと考えられる。
