論文 1999年台湾・集集地震で被害を受けた橋梁の詳細調査

田崎 賢治*1・幸左 賢二*2・山口 栄輝*3・庄司 学*4

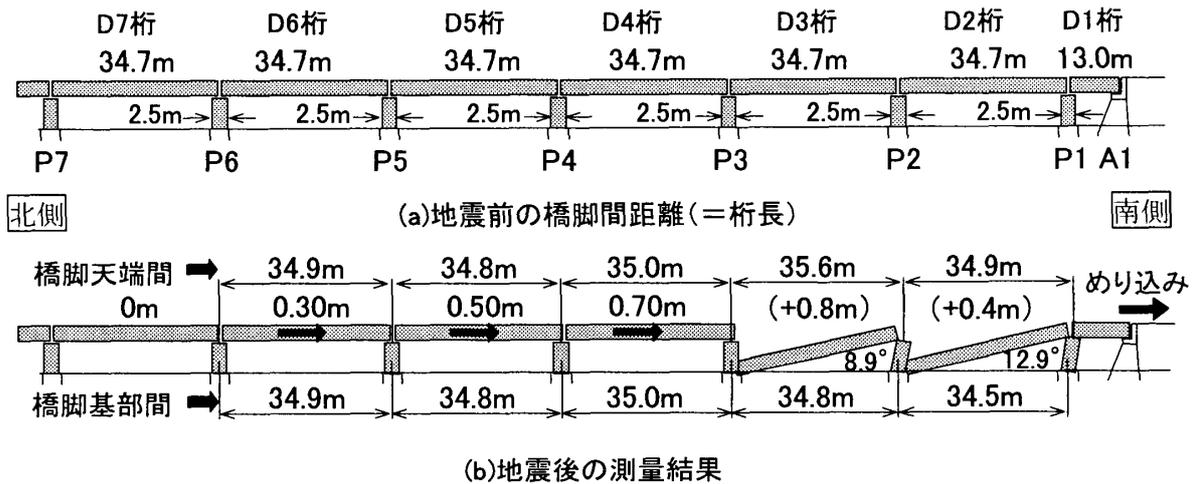
図-2 長庚大橋の被害状況と測量結果

損傷状況は図-2に示すように、A1橋台側のD2桁、D3桁が落橋している。現地では明瞭な断層線は認められず、このような桁の水平移動によって落橋に至った原因としては、単純桁であることに加えて橋軸方向の桁の最大応答変位が桁かかり長1.0mを超えたことや橋軸方向に落橋防止構造が存在しないこと、橋台パラペットの耐力不足などが挙げられる。現地における測量結果によると、P2橋脚、P1橋脚はそれぞれ8.9°、12.9°傾いているが、橋脚の位置は地震前後で変化していない。また、現地における桁遊間位置と橋脚中心の測定結果から、桁の移動量を推定すると、P6橋脚上で0.30m、P5橋脚上で0.30m、P4橋脚上で0.50m、P3橋脚上で0.70m、それぞれの桁はA1橋台側に移動している。このことは、P6橋脚よりA1橋台側で

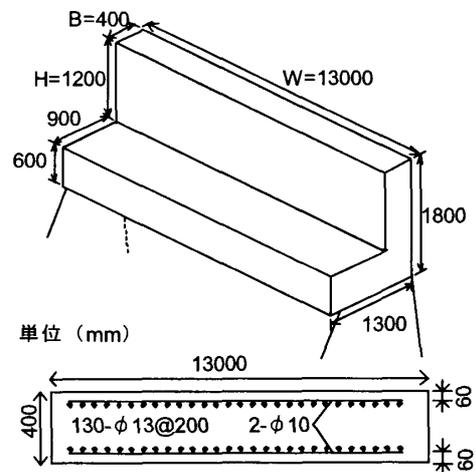
図-3 橋台パラペット部の断面形状

長庚大橋は13径間の単純桁橋梁である。中央部の11径間はいずれも径間長34.7m、幅員13.1m、桁高2.0mの5主桁PC構造であり、両端部には13mの単純桁が存在する。基礎は直径が約6m、長さ13mのケーソン基礎、橋脚はRC単柱構造で高さ5~8m、断面は小判型の5.0m×2.0mである。また、橋台は高さ8.3mの重力式で、パラペット部は図-3に示すように、断面形状が13.0m×0.4m、主鉄筋φ13が200mmピッチの1段配筋であり、帯鉄筋は配筋されていない。

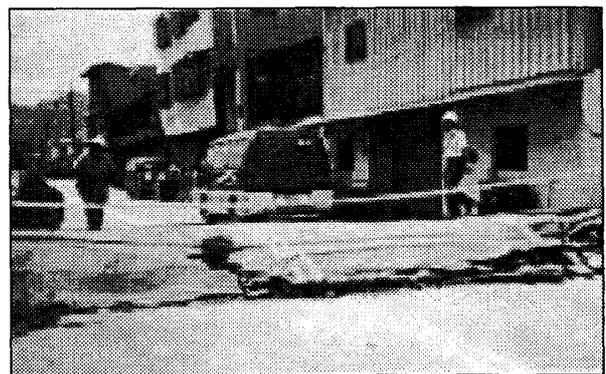
図-4 長庚大橋橋台部の損傷状況

は、橋脚自身は移動していないにも関わらず、支承が破壊し、それぞれの桁自身が水平移動したことを示している。その結果、図-4に示すように、桁がA1橋台パラペット部にめり込み、橋台背面土が大きく盛り上がっていることが確認されている^{1~2)}。

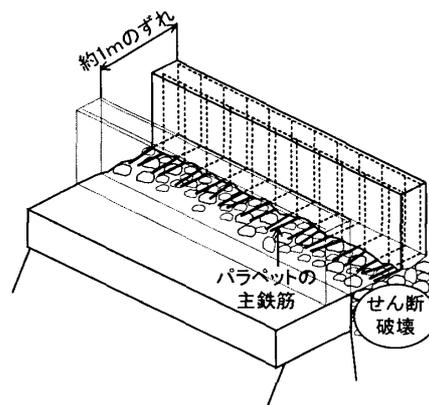
図-8 長庚大橋橋台部の損傷

調査の結果、図-8に示すように、桁とパラペットの衝突により、パラペットが基部でせん断破壊し、約1m背面土側にめり込む被害が生じていることが確認できた。これは表-1に示すように、道路橋示方書・同解説V耐震設計編⁴⁾に準じて算出したパラペットのせん断耐力が曲げ耐力よりも小さいためと考えられる。

したがって、長庚大橋の橋台部の破壊形態はパラペットのせん断破壊であることから、パラペット部のモデル化はせん断抵抗バネモデルとして設定する。

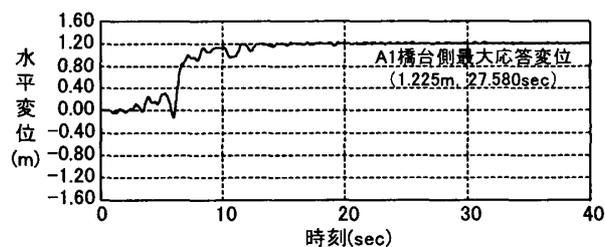
図-9 端部桁の時刻歴応答変位波形

図-9より、まず、5.2秒付近で+側に0.3m程度変位し、遊間量は22mmであることから、すでにこの時点で端部桁がパラペットを押し込み、橋台背面土にめり込んでいることがわかる。さらに、6~7秒で水平変位が0.8mまで急激に増加し、最大応答変位1.225mに達した後、残留変位が生じる結果となる。また、橋台部の応答履歴は図-10に示すように、端部桁がパラペットに衝突後、パラペットが破壊し、背面土の受働土圧の上限値を超えて非線形の挙動となる。履歴の中で水平変位が0.3~0.8mの間は一度も戻り勾配がなく、この間は桁が一度に背面土にめり込んだことを示している。

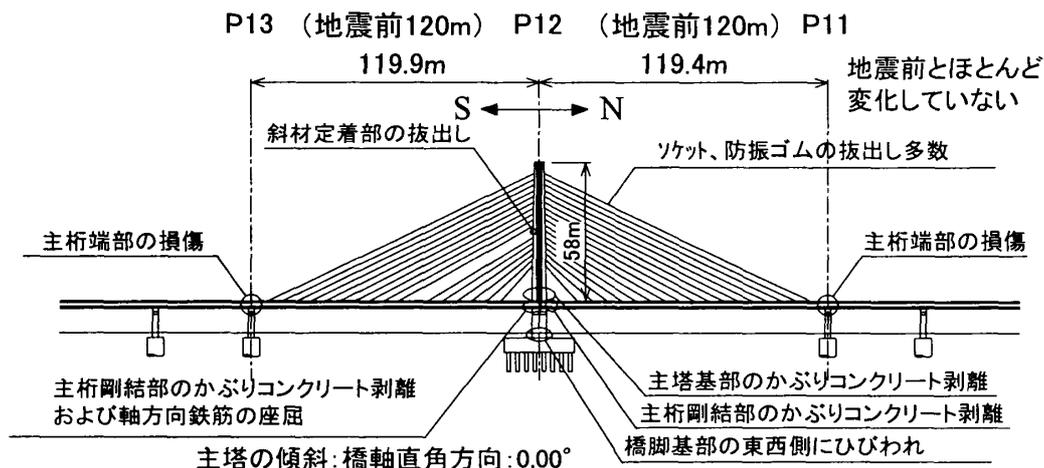
図-11 集鹿大橋の被害概要と測量結果

損傷状況は図-11に示すように、主桁、主塔、橋脚およびケーブルすべての要素に及んでいる。まず、主塔基部の橋軸直角方向の損傷や主桁端部とアプローチ橋の直角方向の桁ずれなどが発生している。一方、主桁と主塔の剛結部では、特に南側の主桁にコンクリートの剥落や軸方向鉄筋の座屈が生じていることから、本橋では、橋軸方向、橋軸直角方向ともに大きな地震力が作用したものと考えられる。また、斜材定着部では、多数のソケットと防震ゴムの抜け出しや南側の上から11段目斜材において定着部からの抜け出しがあったことから、斜材に大きな振動と引張力が生じたものと考えられる。

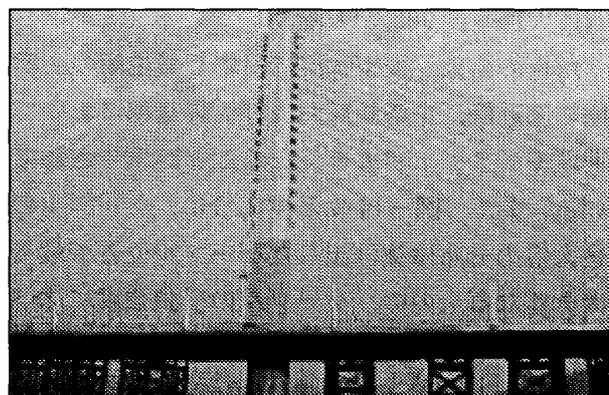
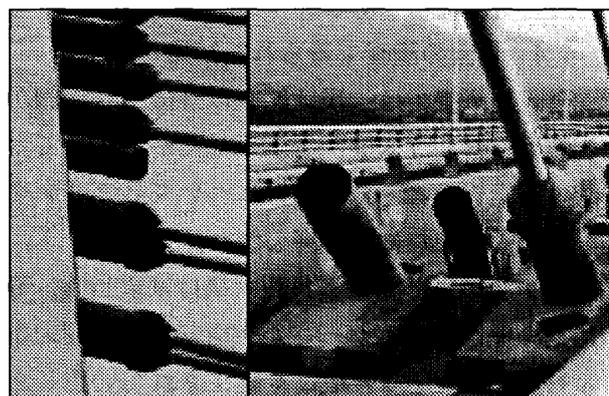
図-12、図-13に集鹿大橋の復旧状況を示す。本橋は開通されていたものの、ケーブルは1本が抜けたままで、ベント支保工が設置された状態であった。主塔基部はコンクリート巻立てにより、また、橋脚基部は鋼板巻立てにより補修済であった。

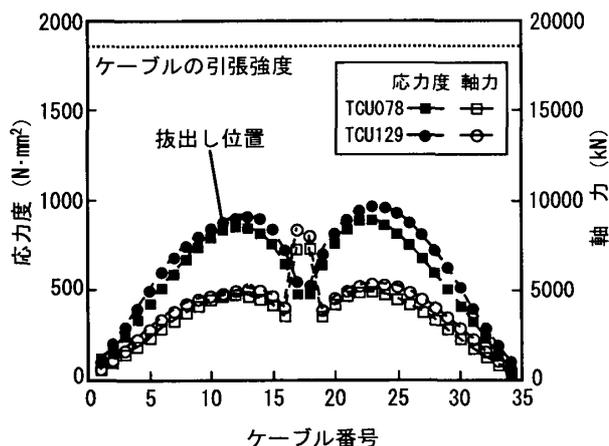
図-14 集鹿大橋のケーブル張力

解析の結果、被害状況に対応して主桁の主塔剛結部近傍、主塔基部および橋脚基部において曲げモーメントが大きくなることが確認されている。また、図-14 に示すように、ケーブルの最大応力分布は抜け出したケーブル位置で最も大きくなるものの、ケーブルの引張強度に比べると最大引張応力度は 45%程度と小さい結果となる。したがって、構造的にケーブルが定着部から抜け出すことは考えにくいと、損傷の原因究明が課題である。

ヒアリングの結果、集鹿大橋は地震当時、施工上の理由によりケーブル定着部の引張耐力が設計の 30%程度と小さく施工されていたことが明らかとなった。既往の解析結果では、図-14 に示すように、ケーブルの最大引張応力度は引張強度の 45%程度となる結果が得られているが、ケーブル定着部の引張耐力が設計の 30%程度であったとすると、ケーブルが定着部から抜け出すことは十分に考えられる。

以上のことから、集鹿大橋におけるケーブルの抜け出しの原因はケーブル定着部の耐力不足であることが考えられる。
