# 報告 三陸南地震によって被災したプレストレストコンクリート製高架水槽の耐震設計と被災復旧について

**要旨：**2003 年 5 月 26 日に発生した三陸南地震によって、震源から 16km の位置にあったプレストレストコンクリート製高架水槽（以下、高架タンク）の鉄筋コンクリート製脚壁（以下 RC 脚壁）にひび割れが発生した。被災調査が実施され、調査結果、分析および解析を踏まえた検討が行われ、補修処理および耐震性向上を目的とした補強検討が実施された。ここに、本構造物の被災調査、分析および補修、補強に関する報告をするものである。

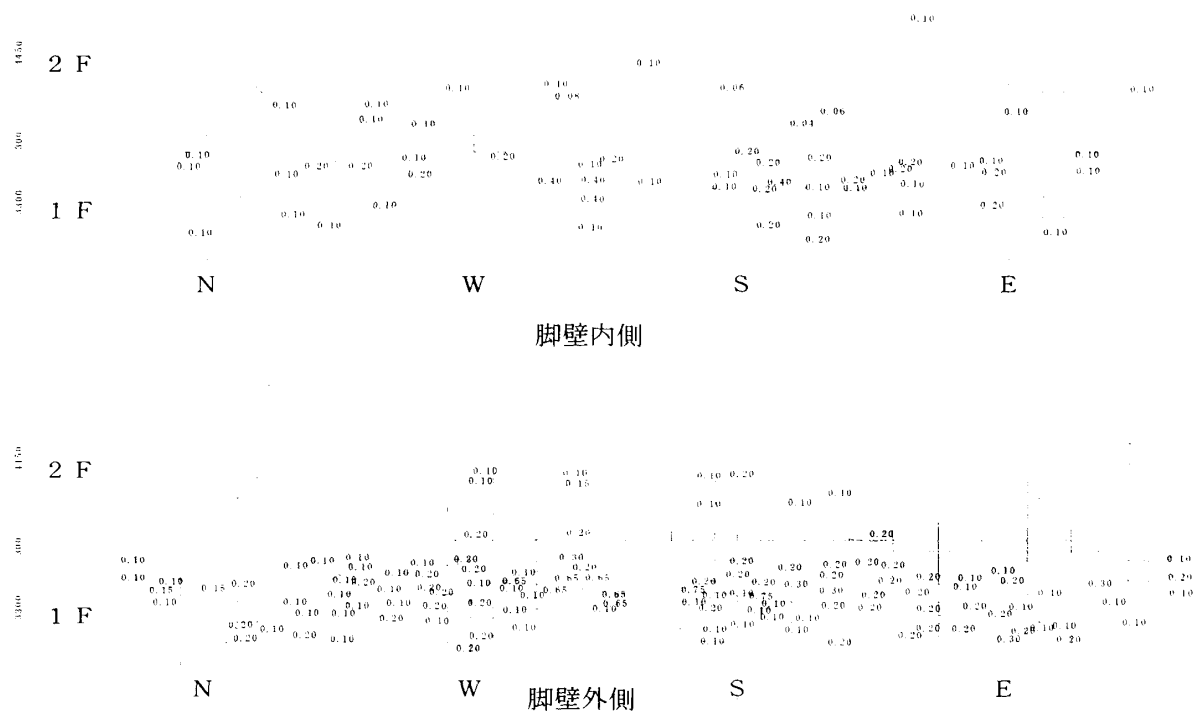
図－3 ひび割れマップ

三陸南地震によって、図－１の RC 脚壁下端に図－３に示すひび割れが確認された。脚壁の南北方向には 0.15～0.3mm の水平ひび割れが、直交する東西方向には 0.1～0.3mm の斜めひび割れが確認された。特に、水平方向のひび割れが多く、開口部周辺には最大 0.75mm のひび割れが確認され、曲げによる損傷が支配的であったと考えられる。

表－2のひび割れ幅より、0.41mm以上のひび割れ箇所の鉄筋は降伏している可能性が高いと考えた。その結果、せん断によるひび割れと考えられる斜め方向の最大ひび割れ幅は0.3mmで

あることより、水平方向の鋼材は健全と判定された。しかし、開口部周辺の水平方向には、最大0.75mmのひび割れがあることより、鉛直方向最外縁の鋼材には降伏力に近い応力が生じたと推測される。

ひび割れマップ（図-3）より損傷割合 D を算定した。その過程と結果を以下に示す。

調査柱本数 24 本

損傷度 I 13 本  $B_1 = 0.542$

損傷度 II 11 本  $B_2 = 0.458$

$$D = 5.42 + 11.92 = 17.3$$

損傷割合 D より、“中破”と判定。三陸南部地震の強さは気象庁震度階VI以上であることより、表-6によって「補修により復旧するもの」と判定した。

本高架タンクの RC 脚壁は「補修により復旧するもの」と判定し、ひび割れの補修工法<sup>8)</sup>として浸透性防水材の塗布工法と注入工法の併用を選定した。本高架タンクは、大島の山頂にあり潮風の影響を受け、被災した脚壁のひび割れに飛来塩分の侵入が考えられることより、浸透性防水材の選定には、脚壁内部の鋼材の防錆対策を施せること等の理由から無機系材料<sup>9)</sup>を選定した。また、浸透性防水剤の塗布工法として適用可能な無機系材料として粉末系と液体系の2種類あるが、注入工法にも適用可能な液体系を選定した。

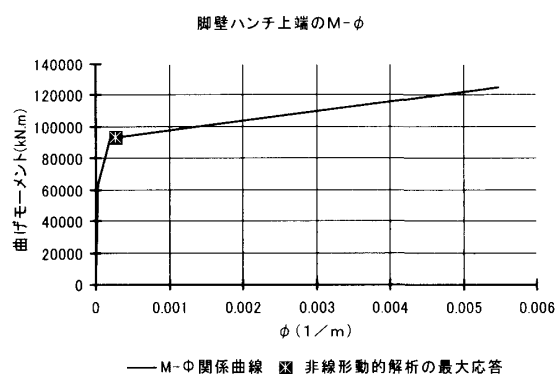
図-6 脚壁下部ハンチ上端の最大応答

図-6に、脚壁下部のM- $\phi$ 関係上に、解析で得られた最大応答をプロットした。この解析から脚壁基部の損傷は、初降伏モーメントを若干上回る結果となった。

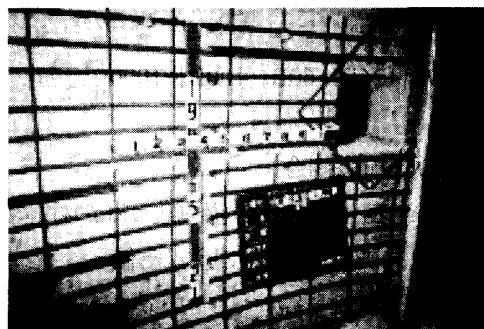
写真一 1 脚壁内の補強状況

しかし、今後も今回以上の大きさの地震が発生する可能性があり、高架タンクの破壊モードを確認した結果、脚壁の曲げ終局時において、

せん断降伏耐力が不足していることが判明した。この結果を踏まえ、円周方向鉄筋を追加した断面増し厚を計画し提案した。その後、本高架タンクのライフラインとしての重要性を鑑み、写真一 1 に示す提案による補強工事が実施された。
