## 論文 台風 14 号による風車基礎定着部の破壊挙動に関する検討

**要旨**：2003年9月11日に宮古島を直撃した台風14号において、基礎定着部の破壊により風車が倒壊するという被害が生じた。このため、基礎定着部の破壊メカニズムを解明するために、現地の倒壊状況を調査するとともに、基礎部材の材料試験および基礎定着部を詳細にモデル化した三次元非線形有限要素解析を実施した。この結果、基礎定着部はコーン状の破壊により終局状態に達することが判明し、現地の破壊状況と概ね一致した。

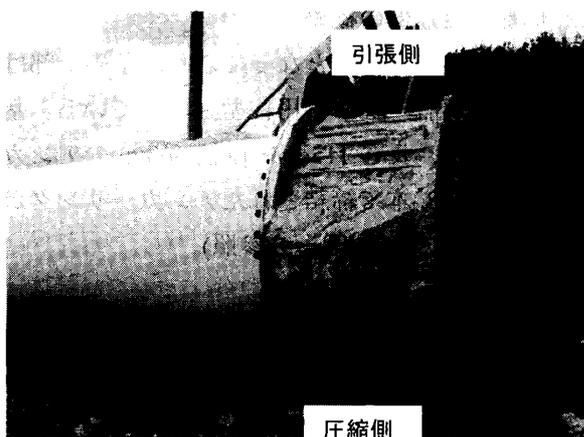
(a)風車倒壊(側面)

写真-1(a)から、アンカーボルトの界面において、コンクリートが破壊していることが確認できた。ただし、アンカー部の引張側(写真上部)においては、アンカーボルト界面での破壊が明瞭なのに対して、アンカー部の圧縮側(写真下

部)では、コンクリート片が付着しているため、全周にわたった界面破壊は認められない。アンカー部の底面は、凹状の破壊形状を示している(写真-1 (b)参照)。

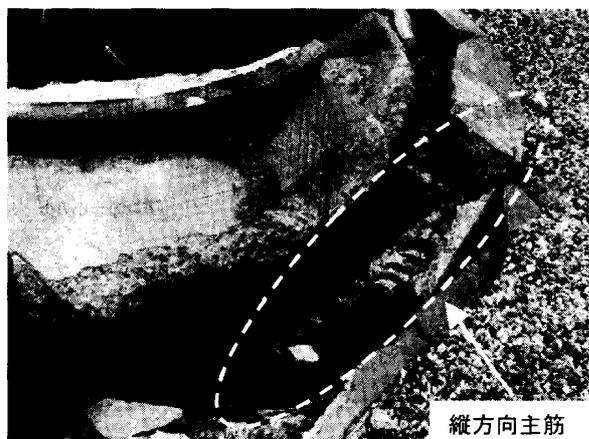
(c)コーン状破壊

写真-1 (c)から、コンクリートがブロック状に鉄筋に沿って破壊しており、アンカー部がコーン状破壊をしたものと推定できる。倒壊後の状態のみで判断することは難しいが、倒壊時には曲げモーメントとせん断力が同時に加わっているため、基礎破壊の過程では、アンカーリング部において局所的な支圧破壊を伴っていた可能性が強い。

タワー北側の縦方向主筋は、コーン状破壊した時にコンクリートブロックによって、屈折しており、中には、破断しているものも観察できた(写真-1 (c), (d)参照)。

アンカーのコーン状破壊の耐力評価式<sup>4)</sup>は概ね有効投影面積およびコンクリートの圧縮強度の 1/2 乗に比例して増大するため、基礎部における定着力の増加には埋込長を深くすることおよび、有効投影面積内に鉄筋を配置すること<sup>5)</sup>

等が有効であると考えられる。また、脆性的な破壊を防止するためには、アンカーボルトの降伏で定着力が決まる方が望ましい<sup>4)</sup>。

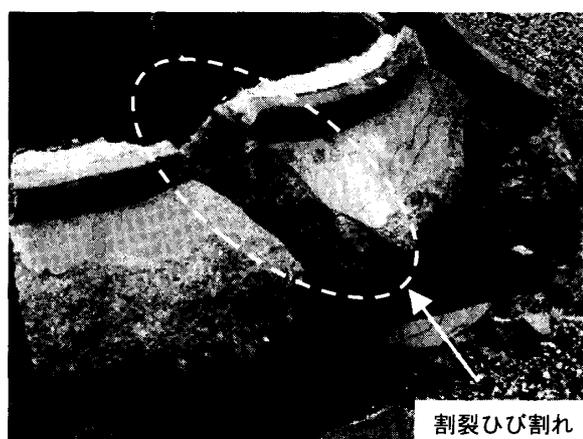
(d)割裂ひび割れ

写真-1 (d)より、基礎の上部に割裂ひび割れが入っていることが観察できた。なお、横方向フープ筋も破断している箇所を確認しており、過大な膨張圧が作用していたと考えられる。

割裂ひび割れがどの時点で発生したかの判断は難しい。ただし、コーン状破壊後に割裂ひび割れが入るとは考えにくいことから、割裂ひび割れがコーン状破壊前に進行していたと推測される。

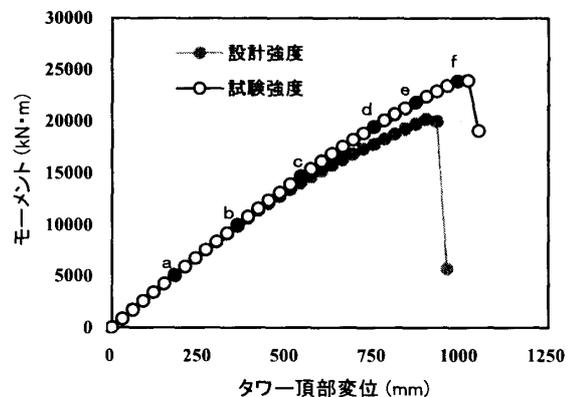
図-4 モーメント-タワー頂部変位関係

図-4はタワー頂部の変位とタワー基部のモーメントの関係を示したものである。この図には、解析結果の応力状態から判断した特徴的な現象が生じたa～fの各段階を示している。また、図-5には、モーメントa～f時に対応した基礎上部(図-3(c)参照)の最大せん断ひずみコンター図を示した。なお、ひび割れ図、主応力図、変形図などを別途出力して、解析結果の考察に用いたが、紙面の都合上割愛した。

有限要素解析の入力データとしてコンクリートと鉄筋に設計強度を用いた場合は、耐力が約15%低下した(図-4の設計強度を参照)。これは、圧縮側タワー底部下の基礎上面での圧縮破壊する変位が小さく、引張側基礎部の損傷領域も広がるためである。コンクリートと鉄筋の設計強度を特性値と考えることにする。このことより、有限要素解析の入力データとしてコンクリートと鉄筋に設計強度を用いた解析は、概ね解析結果のばらつきの下限と考えることができる。

七又風力1号機の設計で考慮されたタワー基礎部に作用する曲げモーメントは、 $8273\text{kN}\cdot\text{m}$ ( $=843.6\text{t}\cdot\text{m}$ )であった。一方、今回の解析結果の下限值が $20186\text{kN}\cdot\text{m}$ であり、設計で想定された風荷重に対して約2.4倍以上の風荷重が作用したことになる。これは、設計時の荷重評価では、風車の3本のブレードがすべてフェザリング(ブレードの向きを風の抵抗が最も小さくなるように変更する制御)が有効に作用した場合で荷重算定しているが、現地調査の結果では、2本のブレードがフェザリングされていなかった可能性がある<sup>6)</sup>。その結果、風荷重は設計荷重よりも非常に大きくなったと推測される。

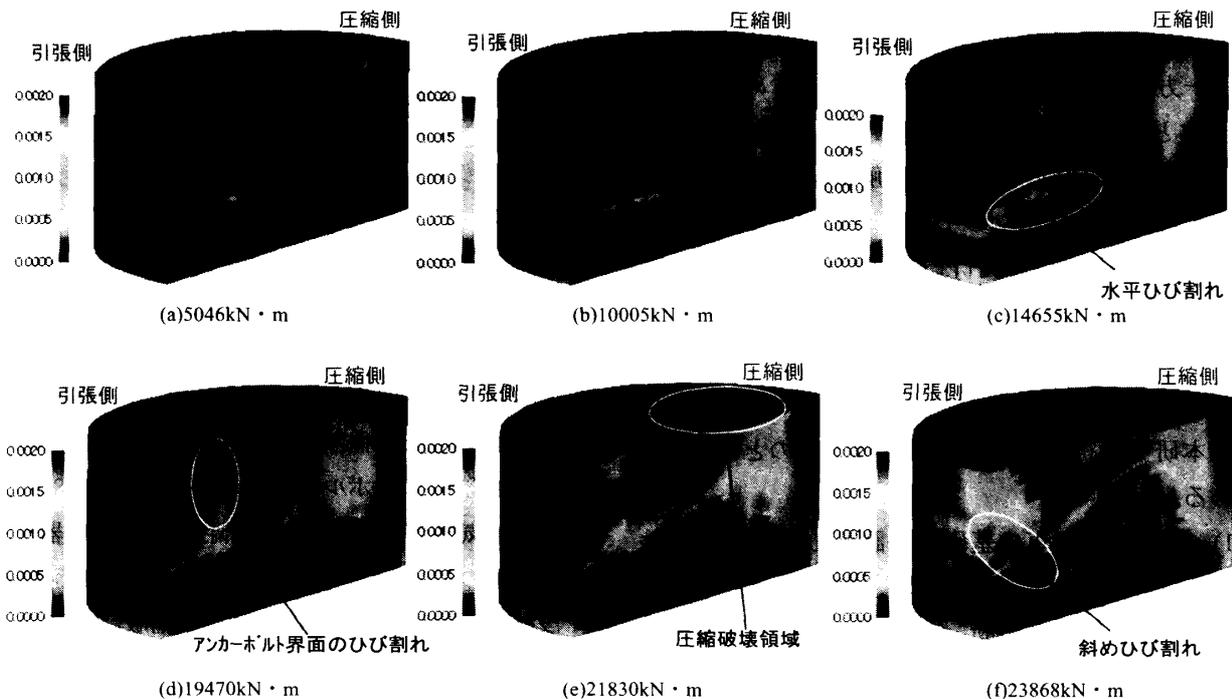
図-5 最大せん断ひずみコンター図

引張側のアンカーリングの側方方向にひび割れが生じた(図-5(a)参照)。

引張側のアンカーリング側方のひび割れが進行し、圧縮側のアンカーボルト上部の圧縮応力度も大きくなり、局所的にひび割れが発生した(図-5(b)参照)。

平方向にひび割れが進行した。また、引張側のアンカーボルト沿いにもひび割れが発生して、基礎上面でも割裂ひび割れが発生した(図-5(c)参照)。

引張側のアンカーボルト沿い、およびアンカーリングの内側方向のひび割れが大きく進行した。また、圧縮側のタワー底部下の基礎上面に局所的に圧縮破壊が生じた(図-5(d)参照)。

モーメント d の段階で、引張側のアンカーボルト沿いにひび割れが進行する状況は、実現象に近いと考えられる。また、アンカーリングの内側方向にひび割れが進行することも、実現象で風車底面が凹状の破壊面となっていることに比較的近い。

圧縮側のタワー底部下の基礎上面全体に圧縮破壊が進行し、引張側の基礎上面では割裂ひび割れが大きく進行した。引張側アンカーリングからのひび割れは、外側・内側方向に大きく進行した(図-5(e)参照)。

モーメント  $e \sim f$  の間で、縦主筋 2 本が降伏し、直後に引張側のフープ筋も降伏した。この時、アンカーボルトに発生した最大引張応力は降伏強度の約 83% であった。その後、コンクリートのコーン状破壊に進展すると考えられる斜め方向ひび割れが進展し、ひずみが大きくなっている。また、最大耐力時には、圧縮側タワー底部では圧縮応力が低下し、引張側アンカーボルト周辺で全体的にひずみが大きくなっている(図-5 (f) 参照)。

この後に、コーン状破壊が進展し、最終的に、引張側の基礎部がアンカーボルト界面に沿って抜け出して、終局状態に達したと考えられる。
