論文 ASR と凍害による複合劣化を生じた電力土木施設の調査事例

要旨：ASR と凍害による劣化との相関関係を調べることを目的として、北陸地方の山間部の電力土木施設において ASR と凍害に関する調査を行った。その結果、凍害は構造物の端部や打継ぎ部等において部分的に進行する場合が多く、ASR によるひび割れが必ずしも凍害の進行に影響を与えていないことが確認された。また、凍害による劣化が ASR の進行に与える影響に関しても不明確であった。

キーワード：ASR, 凍害, 複合劣化, 電力土木施設, 現地調査

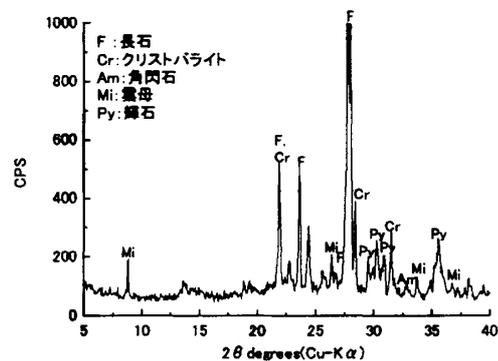
図-1 岩石のX線回折図(B構造物:安山岩)

コアから取り出した粗骨材のX線回折分析の結果を図-1に示す。B構造物の安山岩、C構造物の安山岩中には、反応性鉱物としてクリストパライト、火山ガラスが同定された。また、B構造物、C構造物におけるコアの粗骨材岩種構成を表-3に示す。北陸地方の河川産骨材を使用した構造物においては、安山岩の含有率が多いほど構造物の劣化度が大きい傾向にあり、安山岩の含有率が4%を超えると実際にASRによる損傷が発生していたことが報告されている³⁾。B構造物の粗骨材中には、安山岩粒子が多く含ま

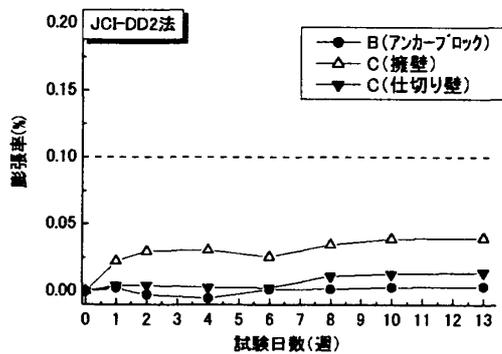
図-2 コアの残存膨張量 (JCI-DD2法)

構造物から採取したコアの促進養生試験の結果を図-2、3に示す。JCI-DD2法では、いずれの地点のコアも「膨張性なし」と判定されたが、C構造物(擁壁)はB構造物およびC構造物(仕切り壁)よりも膨張率が大きかった。一方、デンマーク法でも、C構造物(擁壁)ではB構造物およびC構造物(仕切り壁)よりも膨張率が大きかったが、判定は「不明確」であった。B構造物は、経過年数が長く、ASR反応がほぼ収束していると考えられる。一方、C構造物においては、外部からアルカリ分の供給がない条件では、今後もASRは進行しないと考えられる。

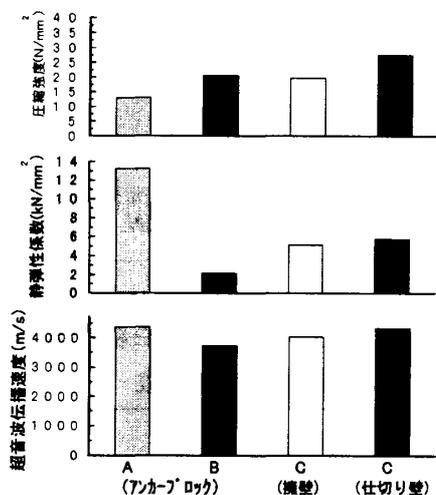
図-4 コアの力学的性質

構造物から採取したコアの力学的性質を図-4に示す。A構造物においては、静弾性係数は大きく、凍害による影響は表面にとどまっていることが考えられた。一方、B、C構造物においては、静弾性係数は低下しており、特にB構造物の低下が著しかった。超音波伝播速度の値は、A、B、C構造物ともに大きな差はなく、ASR劣化度の判定には適さないことがわかった。図-5にコアの圧縮強度と静弾性係数/圧縮強度比との関係を示す。この図には、富山県内においてASR劣化を生じた電力土木施設以外の構造物のデータ（河川産骨材使用）も加えている。ASRにより劣化したコアは、圧縮強度の低下に比較して静弾性係数の低下が大きいことが知られており、この図より判断すると、B構造物はC構造物に比べてASRによる劣化度が大きいこと、A構造物は、他のコアと異なる点にプロットされていることから、ASRによる劣化は生じていないことが推察される。
