報告 ASR が発生したフーチングの補修・補強とモニタリング

要旨：橋脚の柱部や梁部に代表されるように、地上の構造物における ASR 劣化は数多く確認されており、その対策工法が実際に施工されている。しかし土中に埋設されている橋脚フーチング部に関する劣化事例の報告はほとんど無く、そのために抑制対策も確立されていないのが現状である。そこで本報告は ASR により劣化した橋脚フーチング部の劣化状況、対策工法および ASR 抑制効果のモニタリング結果について述べるものである。適用した対策工法はフーチングに対して外周並びに鉛直方向に PC 鋼材を配置・緊張する PC 鋼材巻立て工法である。

橋 梁 名：徳田 2 号橋

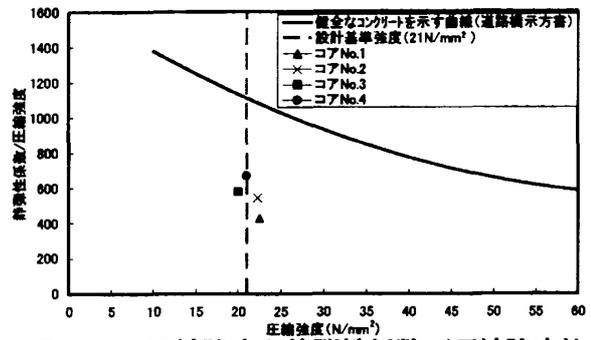
図-3 圧縮強度と静弾性係数/圧縮強度比

採取したコアを用いてコンクリートの力学的性状を把握するため圧縮強度試験ならびに静弾性試験を行った。コア No.1 は表面付近から、コア No.2 およびコア No.3, No.4 は表面から約 1.3m の深さについて試験を行った。コアの圧縮強度と静弾性係数/圧縮強度比の関係を図-3に示す。いずれの試験体も圧縮強度は設計基準強度 (21N/mm^2) に近いが、静弾性係数の低下が著しく、表面付近のコアは道路橋示方書が示す値の 45% まで低下しており外観観察結果との相関性が認められた。

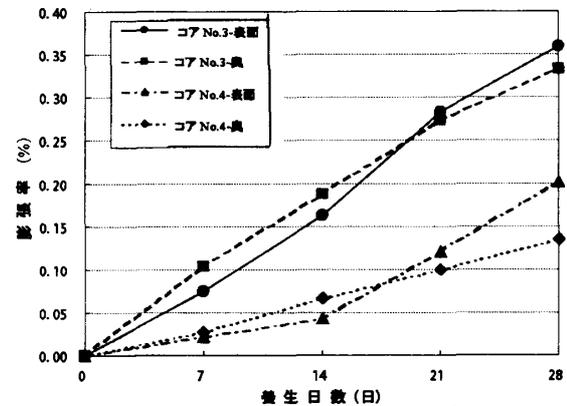
図-4 促進養生試験結果（カナダ法）

カナダ法では、コア No.3 から採取した試料が表面および断面奥ともに大きく膨張し、その膨張率は養生材齢 28 日時に 0.35% 程度にまで達した。コア No.4 の試料の膨張率は小さなものであったが、表面から採取した試料の膨張率は養生材齢 28 日において 0.2% に達した。一方、デンマーク法による試験結果では、いずれの試料も残存膨張性不明確の判定となった。試験方法により多少の違いがあるが $\phi 100\text{mm}$ のコアでは NaOH 溶液および NaCl 溶液が試験体中心部まで浸透するためには判定材齢よりも長い日数が必要であり、コア内部まで浸透していない事から判断すると、フーチングコンクリートの残存膨張性は高いと考えられた。

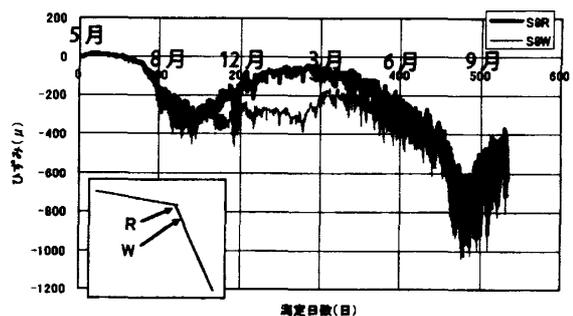
図-10 鉄筋のひずみ変化

これは折曲げ鉄筋のひずみであるがひずみの変化は鉛直方向 PC 鋼材と同様に収縮傾向にある状態となった。
