## 論文 鉄筋曲げ加工部のひずみおよび応力分布に関する研究

**要旨：**アルカリ骨材反応による鉄筋破断の原因究明に係る研究の一環として、異形鉄筋の曲げ加工により、曲げ内側の節根元にき裂が生じる場合があることに着目して、曲げ加工実験によるき裂発生状況の確認とFEM解析による曲げ加工後のひずみおよび応力分布を求めた。その結果、鉄筋加工用ベンダーにより節がつぶれること、つぶれの数は曲げ加工半径に影響すること、現行市販鉄筋でも曲げ加工半径が1dの場合にき裂が生じる場合があることを確認した。また、曲げ内側の表層部の応力は、加工後の除荷により圧縮応力から引張応力に変化し、300Mpa程度の引張り残留応力の発生により、き裂進展の可能性があることがわかった。

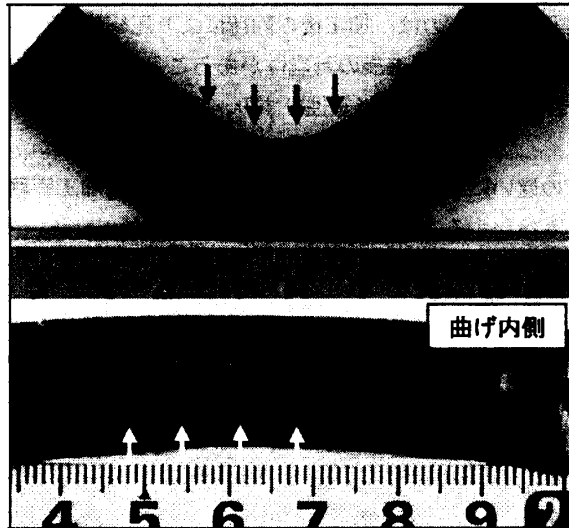
写真-2 1.0d 曲げ加工後の外観写真

写真-2 に  $r=16\text{ mm (1.0d)}$  で曲げ加工を行った後の外観写真を示す。曲げ部内側の節が大きくつぶされているのが観察できた。また、曲げ内側の節が変形している数は4個であった。

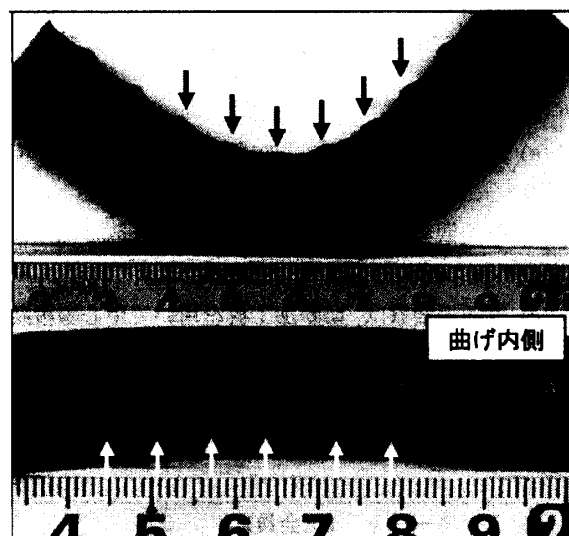
写真-3 1.5d 曲げ加工後の外観写真

写真-3 に  $r=24\text{ mm (1.5d)}$  で曲げ加工を行った後の外観写真を示す。曲げ部内側の節がつぶされているのが観察できたが、1.0d 曲げ加工よりも根元部分の形状が少し多く残っていた。また、曲げ内側の節が変形している数は6個であった。

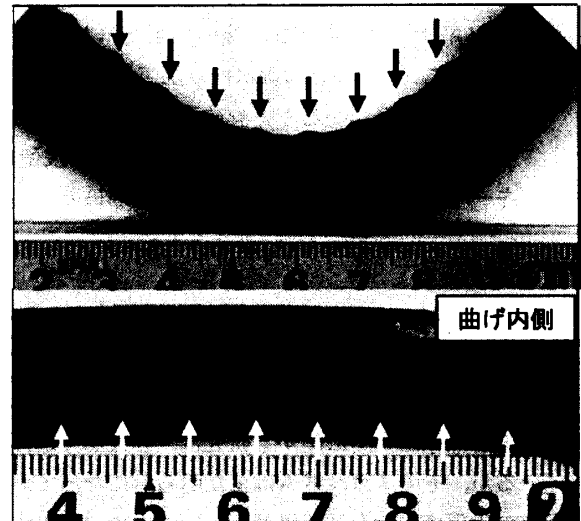
写真-4 1.9d 曲げ加工後の外観写真

写真-4 に  $r=30\text{ mm (1.9d)}$  で曲げ加工を行った後の外観写真を示す。曲げ部内側の節が少しつぶされているのが観察できた。また、曲げ内側の節が変形している数は8個であった。

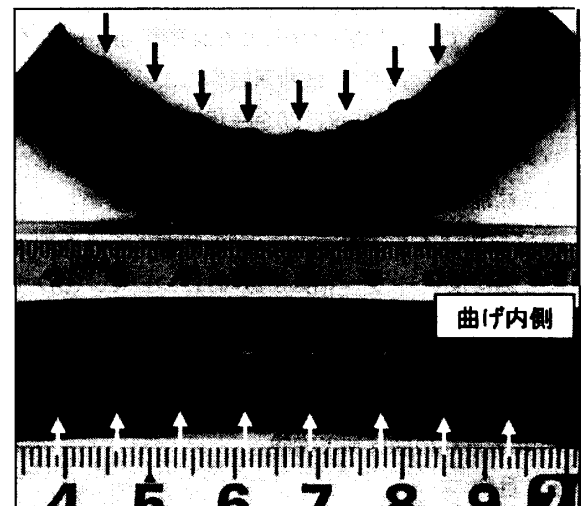
写真-5 2.5d 曲げ加工後の外観写真

写真-5 に  $r=40\text{ mm (2.5d)}$  で曲げ加工を行った後の外観写真を示す。曲げ部内側の節が少しつぶされているが節の形状はほぼ保たれていた。また、曲げ内側の節が変形している数は8個であった。

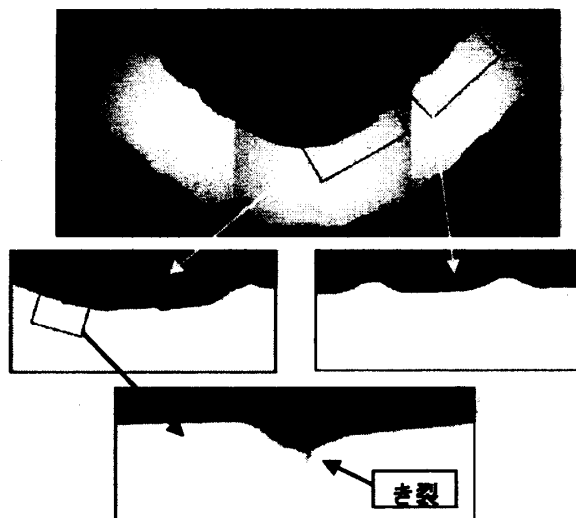
写真-6 1.0d 曲げ加工後の縦断面写真

写真-6 に  $r=16\text{ mm (1.0d)}$  で曲げ加工を行った後の縦断面観察写真を示す。曲げ内側中央付近の4個の節がほとんどつぶれて無くなっている。最もつぶれていた中

中央の節の根元付近を 40 倍に拡大して確認すると、深さ約  $50\mu\text{m}$  のき裂が生じていた。

(2) 曲げ加工半径が最も小さかった  $r=16\text{mm}$  (1.0d) だけが、節の根元にき裂（深さ約  $50\mu\text{m}$ ）が生じた。

(4) き裂は、ベンダーのダイスが節に強く押し当たることにより、節が鉄筋断面中心方向に押しつぶされ、加工の進行に伴い根元部を巻き込むような変形により、生じたものと考えられる。

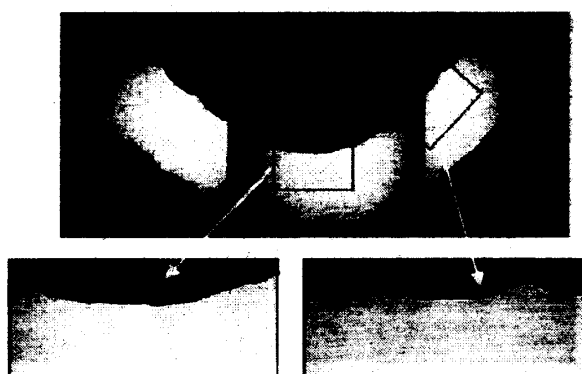
写真-7 1.5d 曲げ加工後の縦断面写真

写真-7 に  $r=24\text{mm}$  (1.5d) で曲げ加工を行った後の縦断面観察写真を示す。中央の4個の節がほとんどつぶれて無くなっているが、根元付近の形状は確認できる。き裂の発生は無かった。

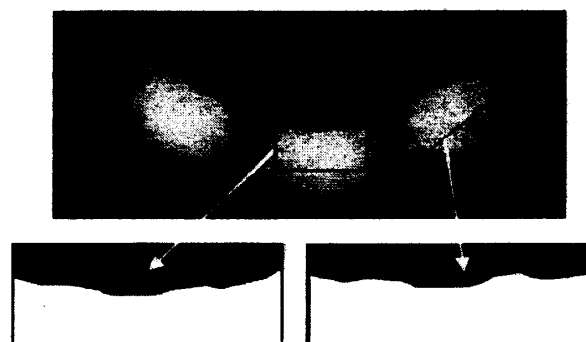
写真-8 1.9d 曲げ加工後の縦断面写真

写真-8 に  $r=30\text{mm}$  (1.9d) で曲げ加工を行った後の縦断面観察写真を示す。節の高さが低くなっているが、形状はほぼ保たれていた。き裂の発生は無かった。

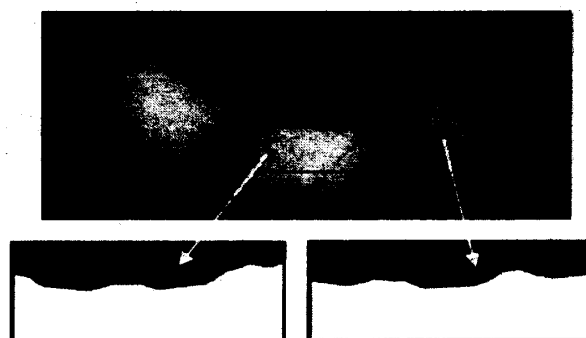
写真-9 2.5d 曲げ加工後の縦断面写真

写真-9 に  $r=40\text{mm}$  (2.5d) で曲げ加工を行った後の縦断面観察写真を示す。節の形状はほぼ保たれていた。き裂の発生は無かった。

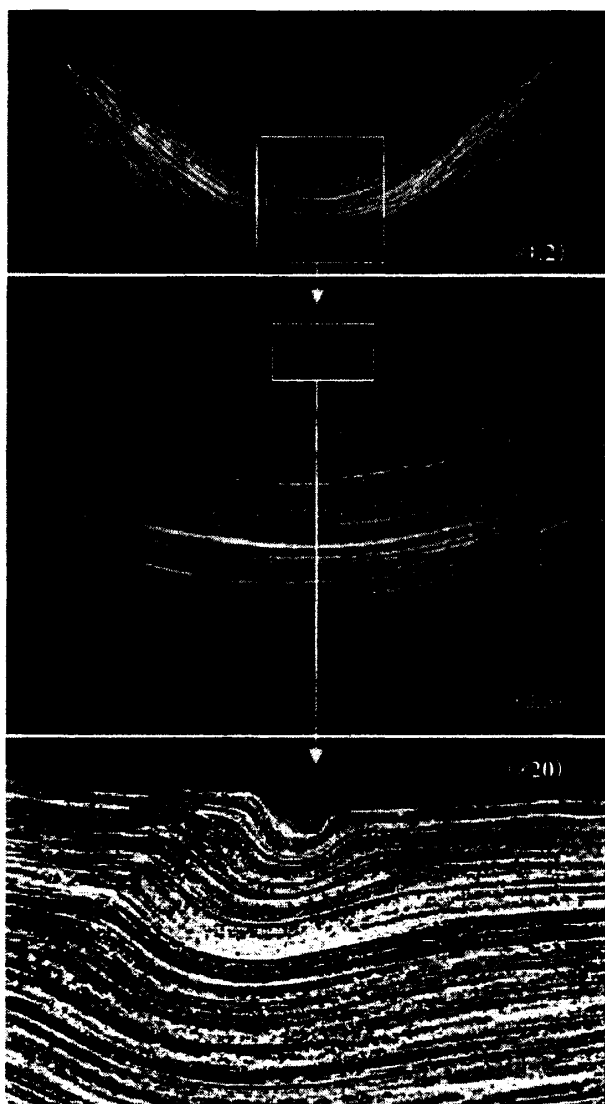
写真-10 1.0d 曲げ加工後のメタルフロー写真

写真-10 に  $r=16\text{mm}$  (1.0d) で曲げ加工を行った後のメタルフロー写真を示す。加工度の大きな曲げ内側およ

び外側の加工組織の間隔が狭くなっていた。また、き裂が生じていた節の根元付近では、加工組織が局部的に湾曲していたが、メタルフローがずれていたり、途切れたりするような不連続部分は確認できなかった。

(3)  $r=16\text{mm}$  (1.0d) において、メタルフローが局部的に湾曲している箇所と、き裂の発生箇所は一致していた。しかし、メタルフローのずれや途切れは無かった。

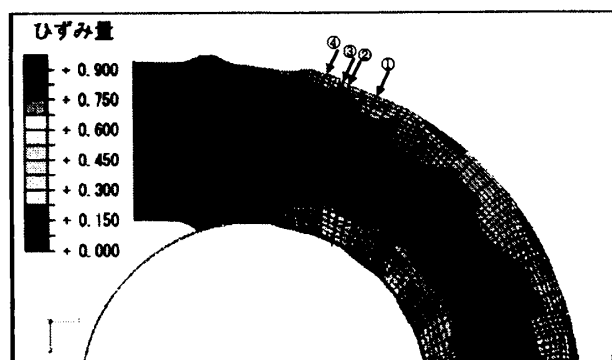
図-2 相当塑性ひずみの分布(除荷後)

図-2 に除荷後の相当塑性ひずみ分布を示す。曲げ加工終了後と除荷後では、相当塑性ひずみ分布に大きな変化はなかった(曲げ加工終了後の分布は省略)。曲げ内側の節根元付近の断面②から節頂部の断面④にかけて、表層部の相当塑性ひずみが集中している状況がわかる。

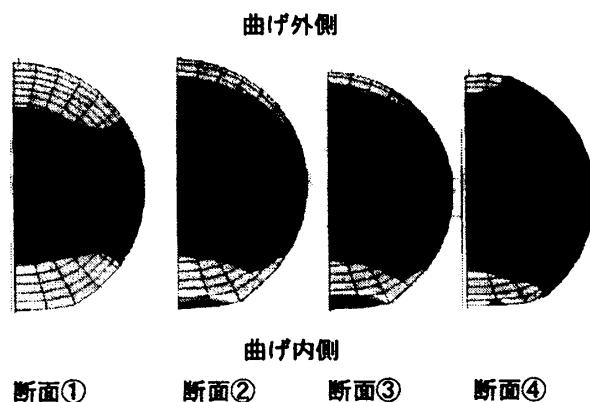
図-3 鉄筋各断面における相当塑性ひずみ分布(除荷後)

図-3 に鉄筋各断面における除荷後の相当塑性ひずみ分布を示す。節根元付近の断面②から節頂部の断面④にかけて、表層部のひずみが集中している状況がわかる。

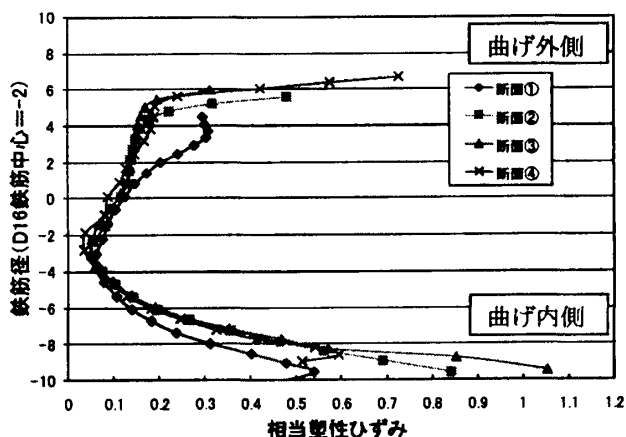
図-4 相当塑性ひずみ分布(除荷後)

図-4 に鉄筋各断面位置での除荷後の相当塑性ひずみ分布を示す。曲げ内側の節の根元にあたる部位の断面③

では、相当塑性ひずみの値は1.05を示し、他の断面と比べて卓越していることがわかる。

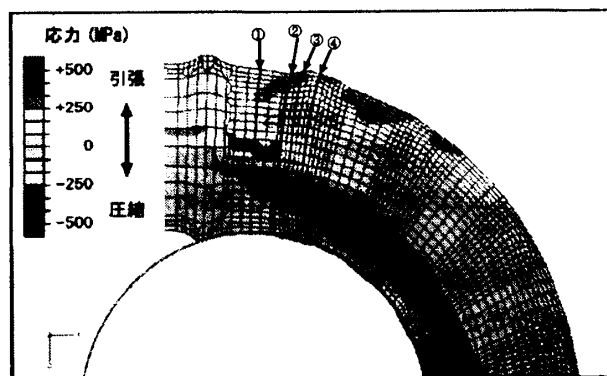
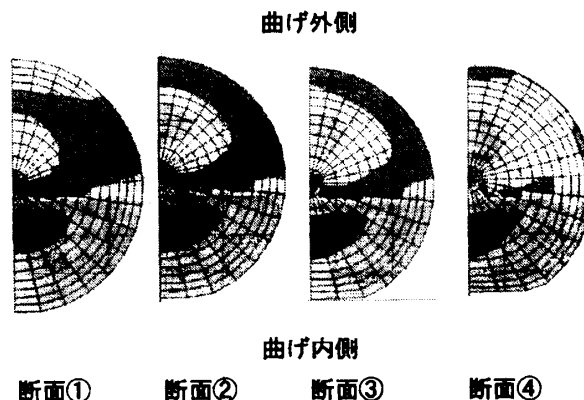
曲げ加工終了後の鉄筋軸方向応力の分布を図-5 に、各断面における鉄筋軸方向応力の分布を図-6 に示す。

鉄筋断面中心部から曲げ内側にかけて圧縮応力、曲げ外側で引張応力が集中している状況がわかる。

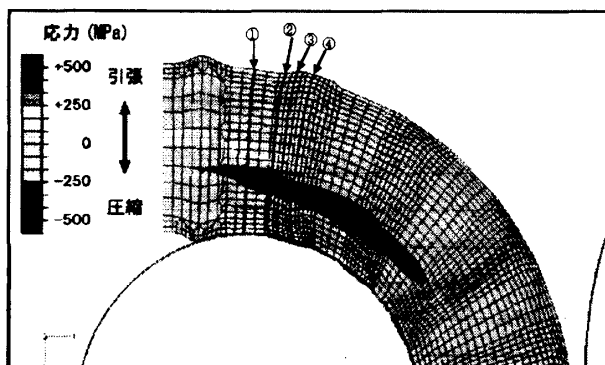
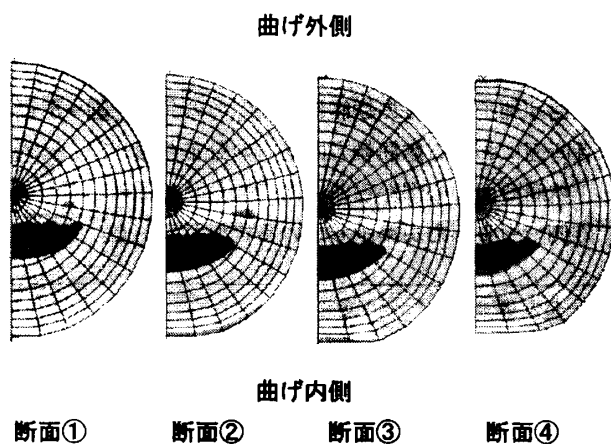
次に除荷後の鉄筋軸方向応力の分布を図-7 に、各断面における鉄筋軸方向応力の分布を図-8 に示す。

除荷後は曲げ外側に生じていた引張応力の領域が無くなり、曲げ内側の表層部に引張応力の領域が新たに生じている状況がわかる。

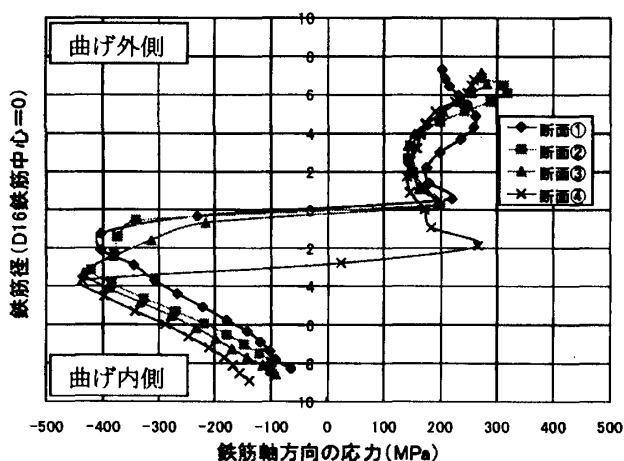
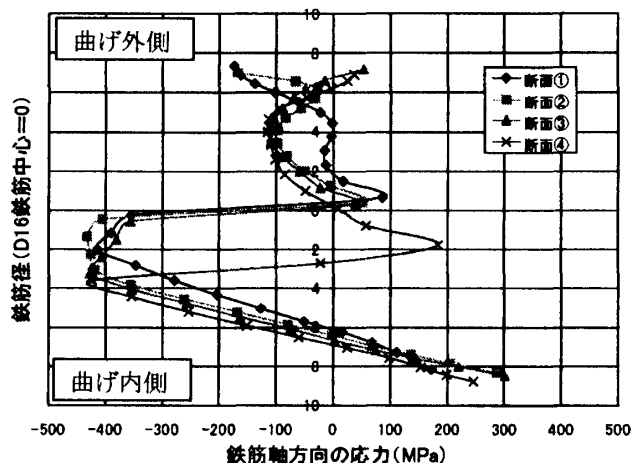
図-9 に各断面位置における曲げ加工終了後の軸方向応力の分布を、図-10 に除荷後の軸方向応力の分布をそれぞれ示す。曲げ加工終了後から除荷後の応力は、曲げ加工の外側では、概ね引張から圧縮となり、曲げ内側表層部で圧縮（ $-100\text{MPa}$ ：断面③）から引張（ $300\text{MPa}$ ：断面③）に変化していることがわかる。

- (1) 曲げ加工により、曲げ内側の節の根元付近から節頂部にかけて相当塑性ひずみの集中が見られた。
- (2) 曲げ加工終了後から除荷後の応力の変化は、曲げ加工の外側では、概ね引張応力から圧縮応力に、曲げ内側表層部では、圧縮応力から引張応力に変化した。特に節の根元部では、 $300\text{MPa}$  程度の引張りの残留応力となり、き裂進展の要因になると考えられる。
