論文 ASR 劣化構造物の経年劣化と補修効果の検証

要旨: 富山県では、県内の主要な河川に架かる 27 橋梁の ASR による劣化状況を平成 2 年度に調べている。本研究は、調査対象 27 橋梁のその後の経年変化と補修効果を調べるとともに、橋梁で使用された反応性骨材の岩石学的特徴に基づいて、富山県での橋梁の地域的な ASR 劣化状況の分類を試みたものである。その結果、富山県の ASR は河川産骨材中の安山岩によるものであり、その含有率と反応性から地域的な区別ができること、安山岩を多く含む骨材を使用したコンクリートほど ASR が進行し、補修後の再劣化が発生していること、構造物の経年劣化はコアの残存膨張性試験より予測できること、などが明らかとなった。

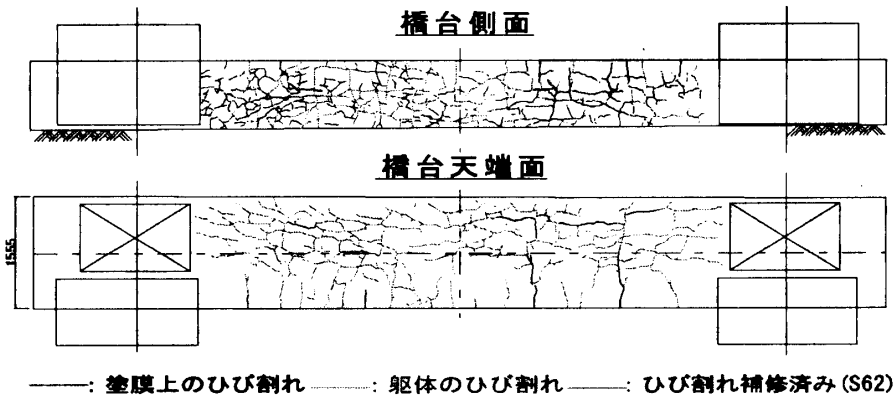
図-2 橋台のひび割れ状況

橋台の塗膜をすべて剥がし、塗膜のひび割れとコンクリート躯体のひび割れとの関係を調査した結果を表-2および図-2に示す。コンクリート躯体には、塗膜表面にはない、幅が1mm未満のひび割れが存在し、躯体で測定されたひび割れの長さおよび密度は塗膜のものに比べ2.5倍となった。また、幅が1~2mmの大きなひび割れも塗膜表面に現れないものがあったことから、塗膜のひび割れは、コンクリート躯体のASR劣化状況を適切

に反映していないものと考えられた。また、エポキシ樹脂の注入部では、ひび割れが拡大するとともに、浸透した水の影響でエポキシ樹脂の接着性が完全に失われていた。
