報告 後施工アンカーボルトにより損傷した RC 橋脚梁の点検・補修

要旨：首都高速道路都心環状線の RC 橋脚横梁部に、定期点検により最大幅 10mm のひび割れ損傷が発見され、緊急補修として横梁張出し部の撤去・再構築を行なった。ひび割れ発生原因調査の結果、プラケット設置のための後施工アンカーボルトにより横梁主鉄筋が切断されていたことが原因であった。このため、同一工事でプラケット設置を行なった橋脚について、鉄筋探査により主鉄筋の欠損状況を確認した結果、対象橋脚の多くで主鉄筋の欠損が確認され、そのうち鉄筋探査された主鉄筋断面の約 80%が欠損していた橋脚について外ケーブル補強を行なった。

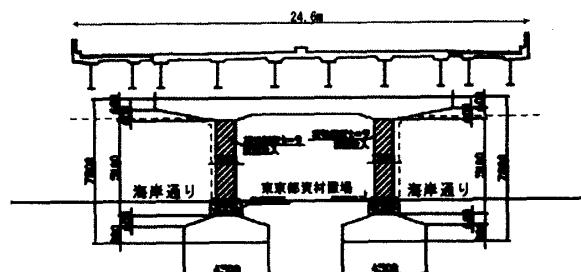
図-2 環1034橋脚断面図

環 1034 橋脚は、1960 年 1 月に着工し 7 月にしゅん功している。橋脚断面を図-2 に示す。橋脚は RC π 型ラーメン構造で、柱高さ 4.8m、橋直幅 1m、橋軸幅 1.2m の矩形断面、梁部は長さ 16m(張出し長各 3.5m)、幅 1.2m、梁高さ 0.6~1.2m である。上部工は鋼単純合成 I 枠とな

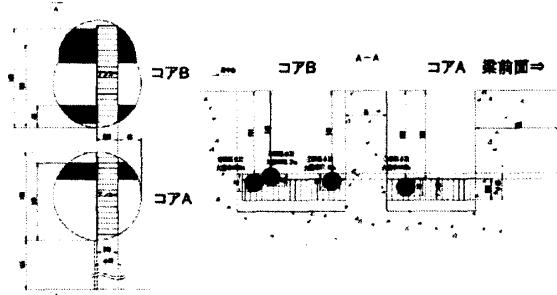
図-5 コア削孔箇所のかぶり計測値

山側張出し梁においてプラケットアンカーボルトと横梁主鉄筋の交差箇所の上面から $\phi 150\text{mm}$ のコア削孔を行い目視確認した。主鉄筋及びアンカーボルトの梁上面からのかぶり計測値及び干渉状況を図-5及び写真-4に示す。

2 箇所のコア削孔によって主鉄筋 4 本の切断が確認された。

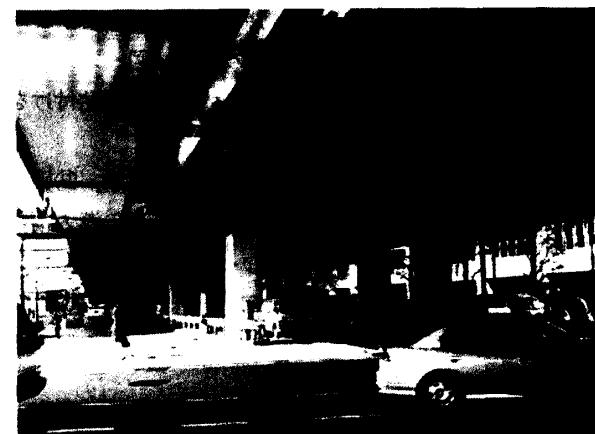
写真-9 環1039橋脚外ケーブル補強後全景

写真-8、9に環1039橋脚横梁の外ケーブル補強完了後の状況を示す。
