## 論文 道路橋 RC 床版の鉄筋腐食を伴う劣化機構の解明に関する研究

要旨：積雪の多い山間部に建設された道路橋 RC 床版においては、凍結防止剤による塩害や漏水等の影響で内部の鉄筋が腐食する劣化現象が見られる。本研究では、これまで一般的に言われている凍結防止剤による RC 床版の塩害劣化機構に関して、鉄筋腐食に関する外観目視調査を主体とした実橋調査を実施し、その劣化要因としては、床版の貫通ひび割れ部から漏水が浸透することにより床版内部の鉄筋腐食が発生することを定性的に明らかにした。

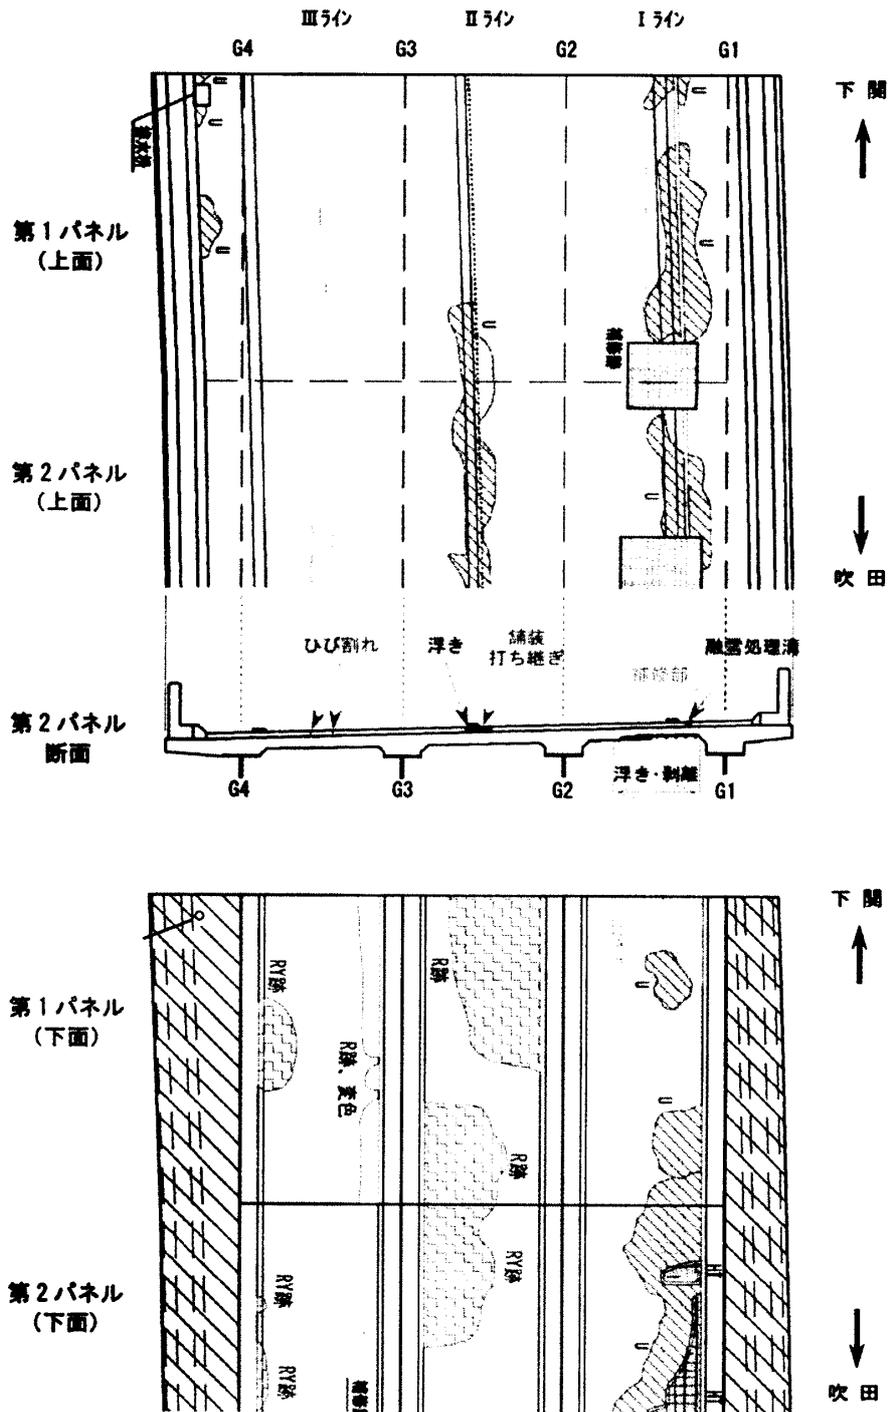
さらに、図-1に示すように、路肩ライン付近の融雪処理溝や中央ライン付近の舗装打ち継ぎ目地がある橋梁では、浮き・剥離の発生が顕著になる傾向も見られた。

図-1 外観目視調査例 (E橋)

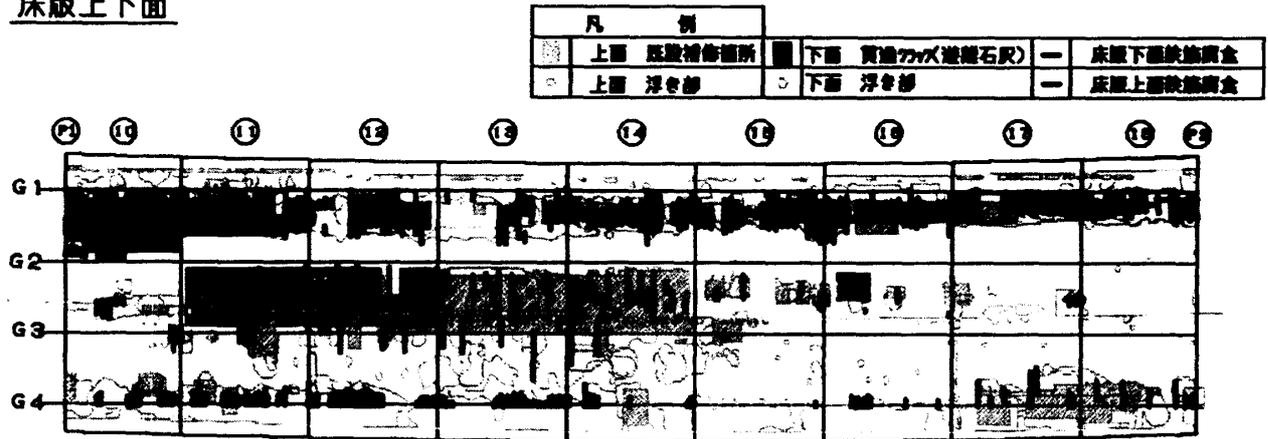
浮き・剥離の発生した箇所の鉄筋は腐食しており、断面が大きく欠損しているものも見られた。写真-1で前述したように、最外縁の主鉄筋だけでなく配力筋にも激しい腐食が生じている箇所もあった。これに対して、表面のかぶりコンクリートが浮いていない箇所で開削した鉄筋には顕著な腐食は見られず、ほぼ健全または断面欠損の見られない程度の腐食状況であった。この傾向は、写真-6に示すように、著しく腐食した鉄筋が露出しているすぐ近傍においても同様であった。また、床版の打換工事が行われたB橋やD橋の鉄筋腐食状況は写真-7に示すように場所によって極端な差があった。D橋では床版の打換工事の際に全ての鉄筋の腐食状況を確認したが、図-2に示すように下側鉄筋が腐食している箇所ではほとんどの場合、直上もしくはその近傍において上側の鉄筋にも腐食が見られた。上側鉄筋については、下側鉄筋よりも広範囲に腐食が見られ、上側だけが顕著に腐食している箇所も多数あった。なお、床版防水が未施工のF橋において、ひび割れから多量の漏水を有しているが浮き・剥離の発生していない箇所で鉄筋をはつり出して腐食状況を確認したところ、主鉄筋および配力筋ともに浮き・剥離部のような激しい腐食は見られなかった。これは、漏水が顕著な場合は外部からの酸素が供給され難いためと考えられる。

図-2 鉄筋腐食位置と床版上下面の剥離部の重ね合わせ例 (D橋上り線P1~P2間)

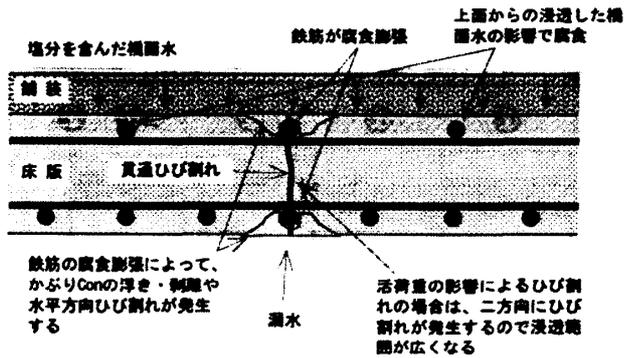
調査対象橋梁における床版防水工が施工される前の点検結果では、浮き・剥離の生じている箇所においては過去に漏水が発生していたことが記録されており、塩分を含んだ橋面水が床版上面からの貫通ひび割れより床版下面まで漏水していたと想定される。よって、2章で述べた鉄筋腐食を主体とする調査結果から総合的に判断すると、調査対象橋梁のRC床版の劣化機構は、図-3に示すように凍結防止剤の塩分を含んだ橋面水が床版上面より貫通ひび割れを通じて床版内部に浸透し、鉄筋の不働態被膜を破壊して腐食させ、その腐食膨張によって図-4に示すように、かぶりコンクリートの剥離が発生したものと考えられる。

図-3 RC床版の塩害による鉄筋腐食機構

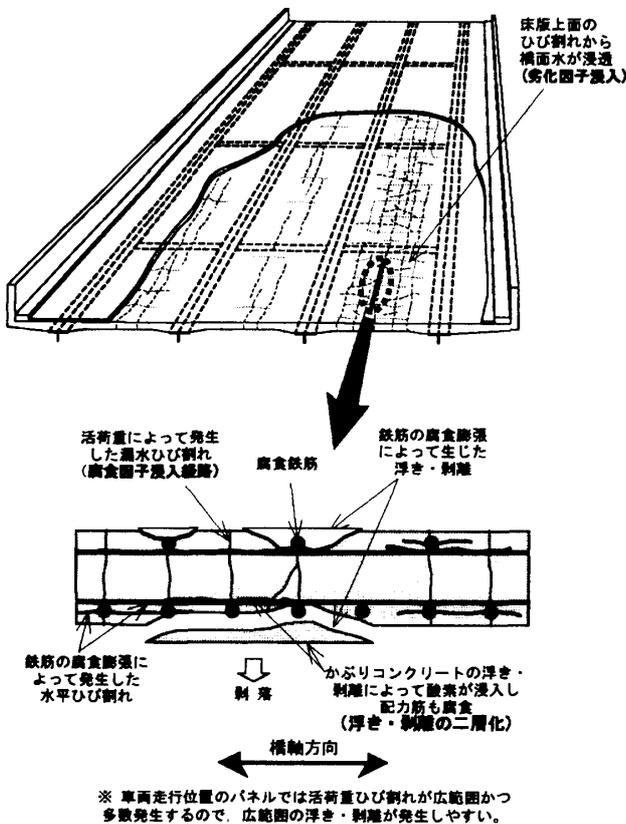
図-4 RC床版の鉄筋腐食による剥離機構
