報告 震災を受けた鋼板補強橋脚の調査

要旨：兵庫県南部地震以前に阪神高速道路3号神戸線月見山地区にて震災前に補強が必要と判定されたRC橋脚耐震対策として一部の橋脚を除きエポキシ樹脂接着による鋼板巻立て補強を行っていた。震災後にこれら橋脚の概略調査の結果1)柱部の補強鋼板の一部に浮きが発生していた。2)浮き位置をコア採取した結果コンクリートには異常がなく、樹脂注入材がコンクリートをつかみはく離していた。3)補強橋脚と隣接する同種構造の未補強橋脚にて鉄筋の座屈および被りコンクリートのはく落が見られた。これらより実際の被災地域にて、RC橋脚鋼板巻立て補強工法の有効性の一部が実証された。

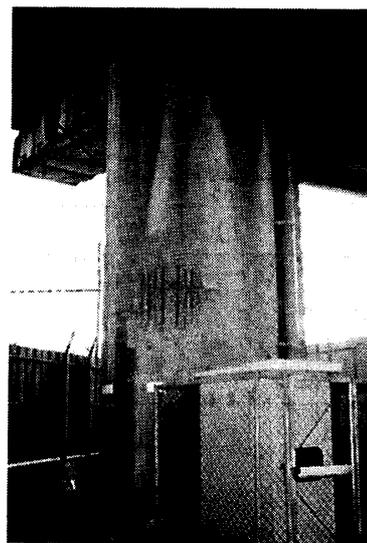
写真-2 (P-715、東面)

補強橋脚P-714と同種構造である未補強橋脚P-715の柱部主鉄筋段落し位置の東面および南西面の2箇所、かぶりコンクリートのはく落および、鉄筋の座屈変形が見られた。その状況を写真2, 3に示した。P-717橋脚の柱部コンクリートには、ひび割れ等の損傷は見られなかった。

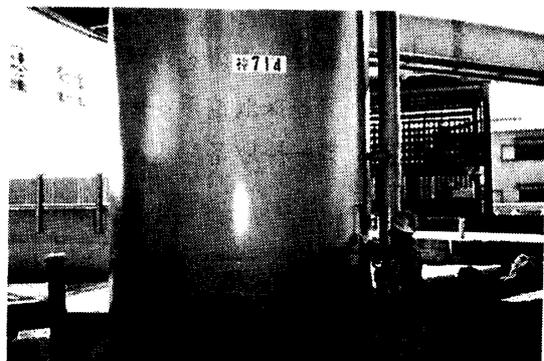
写真-1 (P-714)

4. 1. 1 補強橋脚(入P-2, 入P-3, P-714, P-716, P-718,)
鋼板の変形、溶接部の変状、固定アンカー部等の損傷は無かった。その状況を写真1に示す。

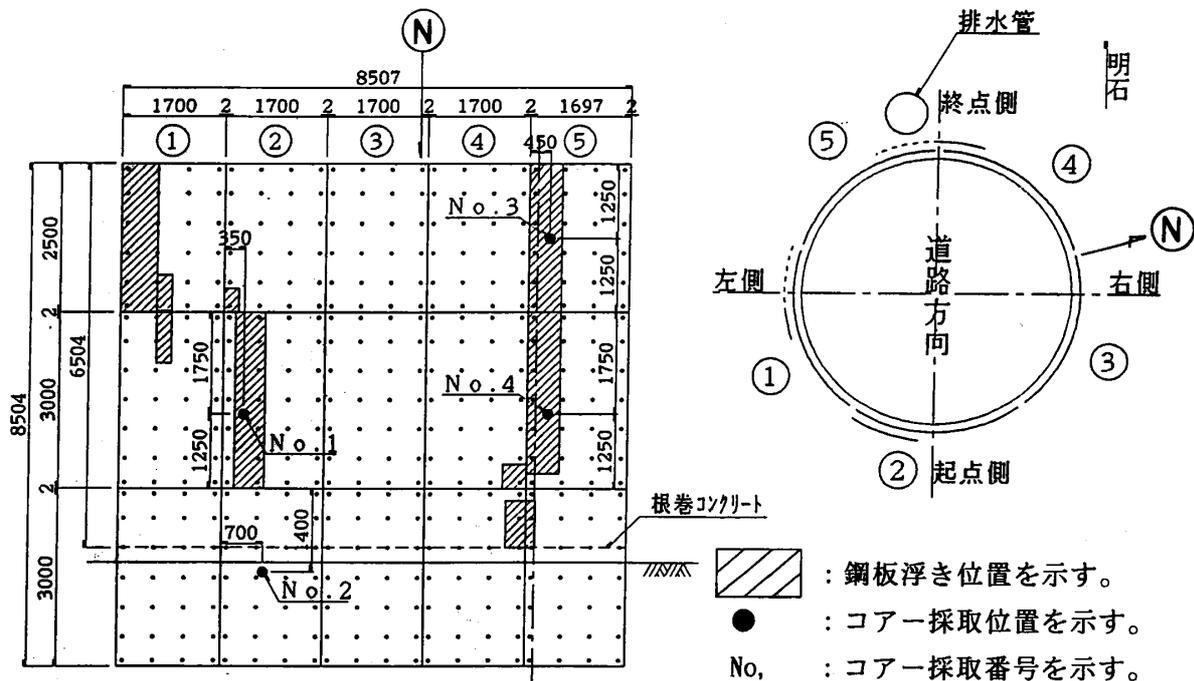
図-5 鋼板の浮き状況図 (P-714)

当橋脚は、調査箇所の中で鋼板の浮き発生率が最も高く、全鋼板面積の11%であった。浮きは縦方向に目立って発生していた。図5に鋼板の浮き状況を示す。

鋼板の浮きが最も多かった P-714橋脚（鋼板面積の 11%）の柱部の 4 箇所にてコア採取を行った。採取位置を、図 5 に示した。コア採取は叩き点検によって浮き確認された箇所、柱基部が根巻きコンクリートで覆われていた箇所 (NO, 2) で 1 箇所、合計 4 箇所でおこなった。採取コアを写真 4 に示す。

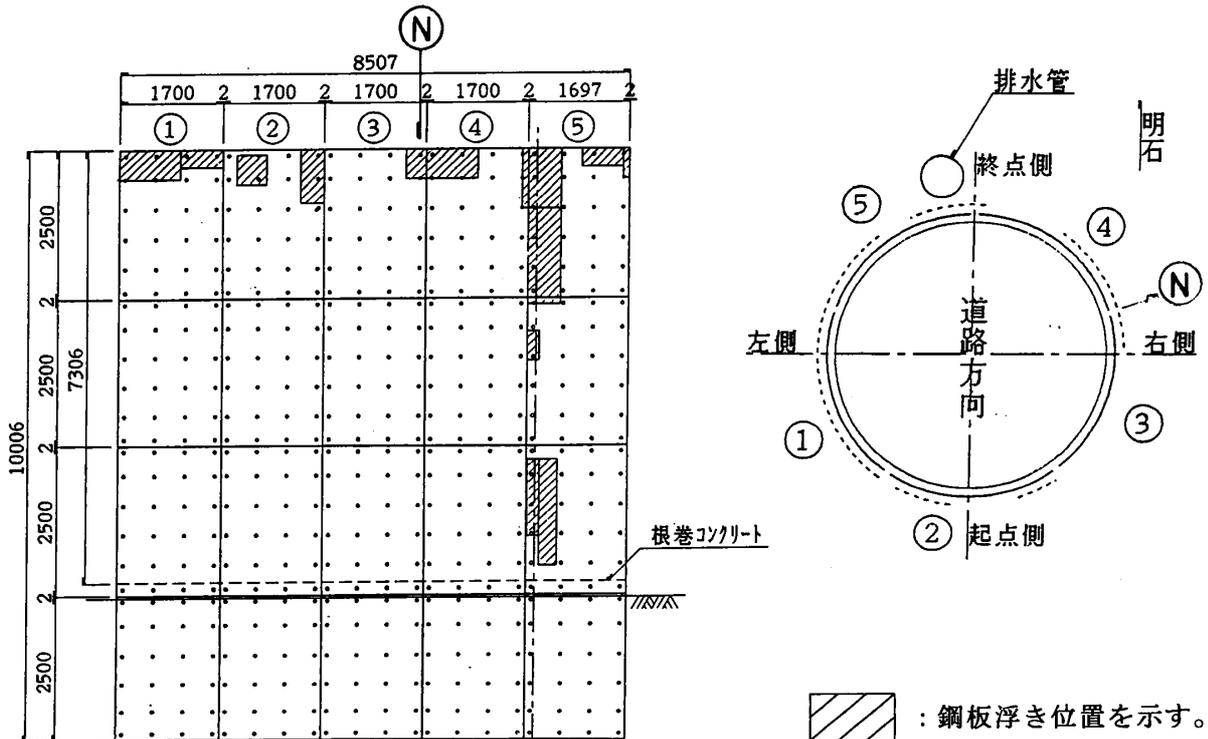
図-6 鋼板の浮き状況図 (P-716)

鋼板の浮き発生率は、全鋼板面積の7.1%であった。浮きは鋼板の上端部にほぼ全周に渡って発生しており、一部西面（終点側）においても縦方向に発生していた。図6に鋼板の浮き状況調査結果を示す。

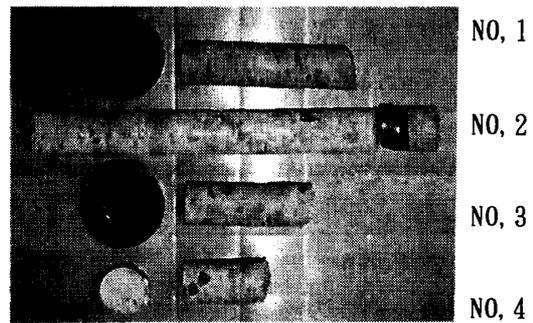
写真-4 採取コア

- (1) 鋼板の浮きはエポキシ樹脂とコンクリートとの境界面で、樹脂がコンクリート表面をつかみはく離していた。
- (2) 採取コアおよび内視鏡で内部を調査した結果、採取コアコンクリート位置には、損傷は見られなかった。
- (3) 注入樹脂とコンクリートとははく離厚は 2 箇所計測を行い、その値は 0.15~0.35mm であった。NO, 4 コアは、樹脂厚が薄く境界面が不明確であったため、計測できなかった。
- (4) 注入樹脂材の変状はなく、樹脂材の厚さは設計注入厚さ 4mm に対して 4 本のコア採取結果より、平均厚さは 5.6mm (1.5mm~10.0mm) であった。
- (5) 根巻きコンクリート部は、主として垂直方向に数本のひび割れが発生していた。そのひび割

れ位置においてNO.2コアーを採取した。根巻きコンクリート部には、ひび割れが見られ根巻きコンクリートと鋼板とは分離していた。鋼板と注入樹脂および樹脂と橋脚コンクリート間は完全に接着していた。
