# 報告 沖縄県の公営 RC 造集合住宅に関する塩害による建物損傷調査と被害状況の推定

**要旨：**沖縄本島において 1961～1976 年に建設された公営集合住宅の内 15 団地について塩害による建物の被害調査を行った。調査の結果、これらの団地の建物の中には、鉄筋の腐食によってかぶりコンクリートの剥離や剥落、コンクリートのひび割れ等、顕著な被害が多数生じていることが分かった。建物は耐久性の問題と同時にコンクリート剥離片の落下によって居住者の安全性が脅かされると云う二つの重要な問題点を抱えている。このために、筆者らは建物の損傷程度および損傷の原因を明らかにし、さらに損傷の推定を行った。

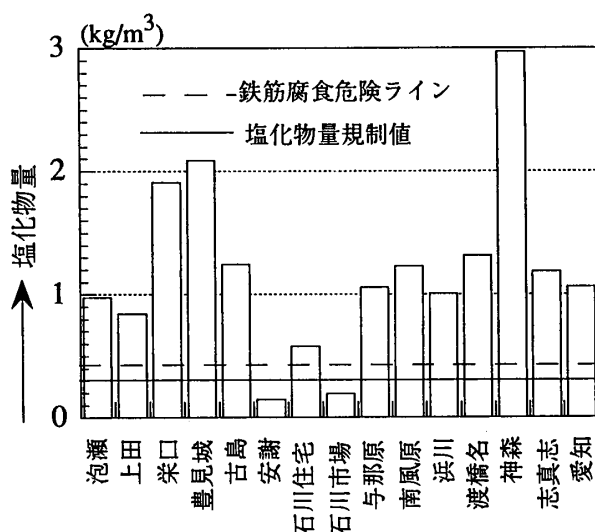
図-2 各団地の塩化物含有量比較図

図-2は調査した15団地の、居室内から採取したコンクリート剥離片とコンクリートコアの中心部の塩分量を測定し団地ごとに平均を取ったものを示してある。これらの塩分量は海からの飛来塩分の影響が少なく、長年にわたるコンクリートの乾燥に伴う水分や塩分の移動を受けたとは

いえ、建設当時のコンクリート中の塩化物含有量に近いと思われる。図-2から塩化物含有量が規制値を満たしているのは安謝団地と石川市場だけであり、前述のように、これらの団地が他の団地に比べて比較的古いにも関わらず、コンクリートの損傷が少ないのは、塩化物含有量が少ないことにある。これに対して、安謝団地と石川市公設市場を除く13団地の建物のコンクリート中には塩化物規制値の $0.3\text{kg/m}^3$  [9]を大幅に上まわる塩化物が含まれていることが分かった。この多量の塩化物が、これらの団地の損傷の大きな原因である。

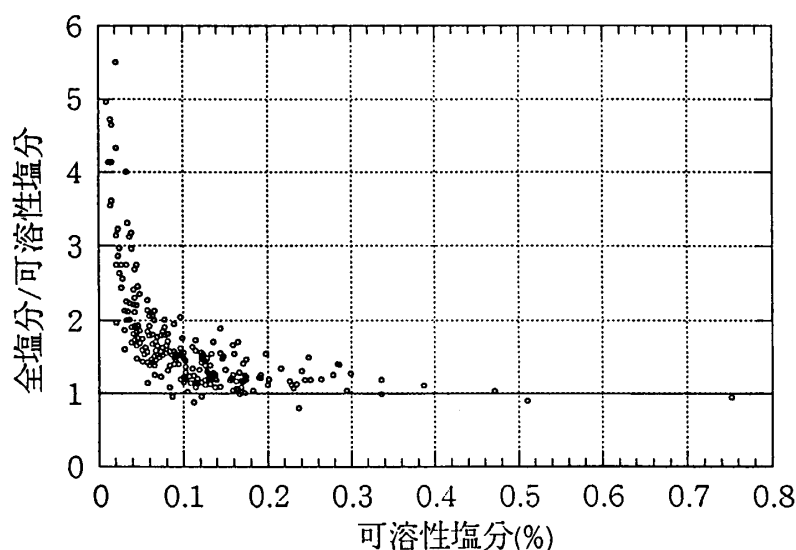
図－3 剥離片の可溶性塩分量と全塩分量の関係

表1に示す与那原以下の7団地については、剥離片やコンクリートコアの塩分量を測定する際、可溶性塩分と全塩分の両方を測定した。その内の全ての剥離片の測定結果を図－3に示した。なお、この図のデータ総数は255個である。これらの全塩分量の全ての値は鉄筋が腐食する危険がある

塩分含有量0.03%〔5〕を越えており、これらの団地がいかに厳しい状況にあるかが分かる。

図－3で、塩分量が少ないときは全塩分量に比べて可溶性塩分量はかなり小さく、塩分量が多くなるにつれて、全塩分量と可溶性塩分量は近づく傾向にある。一般に、Cl<sup>-</sup>イオンはセメント重量の約0.4%までがフリーデル氏塩として固定化されるといわれているので〔5〕、この測定結果は当然な結果といえる。

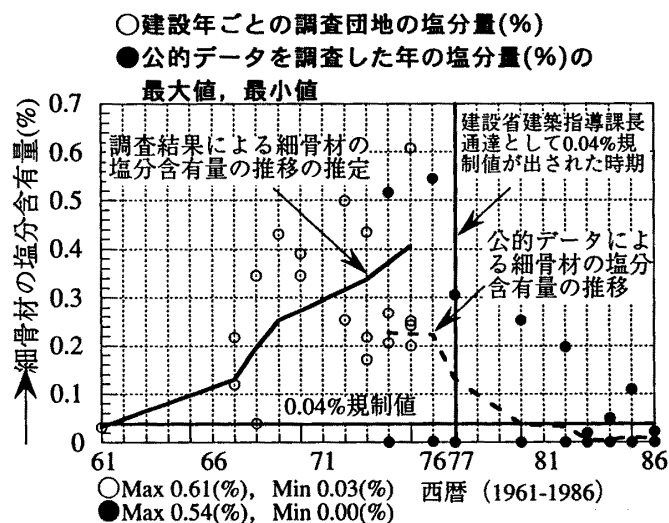
図-4 本島の生コン用細骨材の塩分含有量の推移

化物が含まれている原因は、十分に洗浄しないままの海砂を細骨材として利用したためと考えられる。コンクリート中の細骨材量を1974年度の本島内の各生コン工場における配合表より800kg/m<sup>3</sup>と仮定して各団地の調査結果より細骨材に含まれている塩分量の平均を算出し、公的データ〔8〕とともに図-4に表示した。

図-4の推定値は最大値と最小値の平均である。また、細骨材に含まれている塩分量と当時の建築状況の対応を知るために、本島内の公営賃貸住宅の建設年度と戸数を図-4から推定した細骨材に含まれている塩分量とともに図-5に示す。これら各団地の調査結果から、沖縄本島においては1966年あたりから多量の塩化物を含む十分に除塩されないままの海砂が生コン用細骨材として出荷されるようになり、1975年頃ピークに達したと推定される。そして1980年頃から当時の規制値である0.04%を下回るようになっている。
