論文 塩害により損傷を受けた PC 橋の補修効果に関する考察

要旨：海岸線に位置している PC 橋りょうにおいて飛来塩分による塩害を生じ補修が行われたがその後再び劣化損傷が生じた。当時の補修方法として選定された補修工法について再補修を行うに当たり劣化損傷程度の調査及びコンクリート中の含有塩分量などについて分析を行い、その補修効果について検証を行った。その結果、コンクリート中に含有塩分が残存している状況においては断面修復等による補修効果が期待できないことがわかった。また、各種遮塩用塗膜において無機系材料を含有する塗膜材が耐久性に優れていることがわかった。

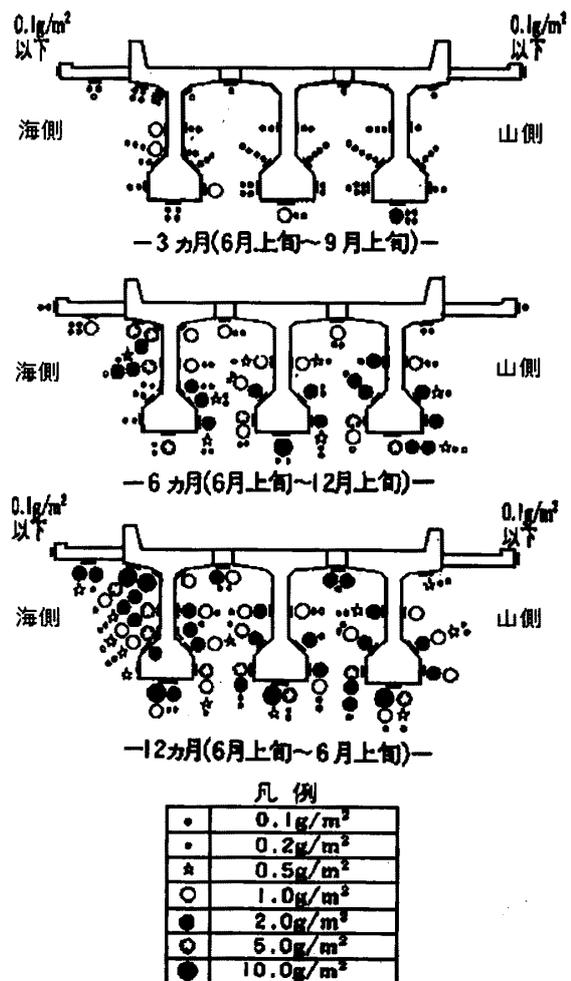
図-3 飛来塩分量 (Cl-) 調査¹⁾

本橋りょうは、日本海沿岸に位置しており、一般的に海から飛来する塩化物量は、太平洋側と比べて多いとされており、特に冬期の極めて強い季節風によって海から多量の塩分を飛来させており、かなり厳しい環境条件にさらされている。図-3に、コンクリート表面への付着塩分量、図-4に風向の測定データを示す¹⁾。このデータは1984年の調査の際に当該構造物において測定されたものである。

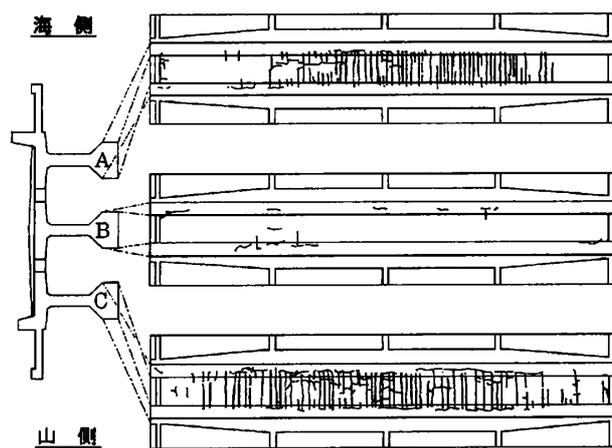
図-5 ひび割れ調査の例

図-5 にひび割れの調査状況の例を示す。外観的な劣化・損傷は、PC桁主桁の下フランジ下面のひび割れ、コンクリートの浮き、主桁下フランジ側面の橋軸方向へのひび割れなどである。

ひび割れは、1C、2A、2C、3Aおよび3Dの桁に多く生じている。これらは海側、山側に位置している桁であり、1Aを除き同様の傾向を示している。この図からも明らかなように1連目から3連目の桁で劣化損傷の著しい海・山側に挟まれた中央部の桁ではひび割れ本数も少なくなっており、図-5の劣化損傷状況からも比較的劣化・損傷程度は軽微である。これらの傾向は、図-7に示すように補修直後から現れていたものと考えられる。

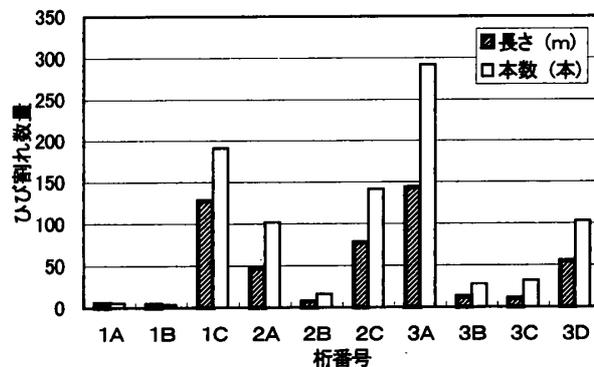
図-6 ひび割れ本数と長さ

図-6 に各主桁毎のひび割れ本数と総ひび割れ長さを示す。図-7 に補修直後に調査した際のひび割れ本数と今回調査時のひび割れ本数の変動を示す。

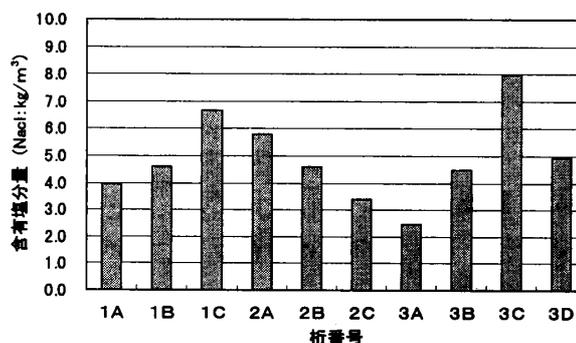
図-8 下フランジの含有塩分量

主桁下フランジ部底面からシース最下端付近までコアを全桁から採取し、シース部付近（コンクリート表面から5cmの位置）の含有塩分量について分析試験を行った。分析試験は、JCI-SC4「硬化コンクリート中に含まれる塩分の分析方法」によった。図-8に下フランジの塩分含有量を示す。

分析の結果、下フランジシース部付近の塩分量は $2.5 \sim 8.0 \text{ kg/m}^3$ と、かなりの塩分量が浸透していることがわかった。また、ウェブの塩分含有量は桁のコンクリート表面部でおよそ 10.0 kg/m^3 、ウェブ中心部ではおよそ 1.20 kg/m^3 であった。

これらの分析結果から主桁コンクリート内部の塩分含有量は、塩分が表面から浸透拡散し、内部に蓄積される傾向にあると考えられる。ウェブについては遮塩用塗膜が施工されていないことから外部から塩分が供給される状態であり、時間の経過とともに内部に浸透拡散したものと考えられるほか、塩化物イオンの移動も考えられる。下フランジは、塩化物の浸透防止の塗膜が施工されているにもかかわらず、含有塩分量が比較的多いが、これは前回の補修前に既に浸透した塩分が残留していたものと考えられる。

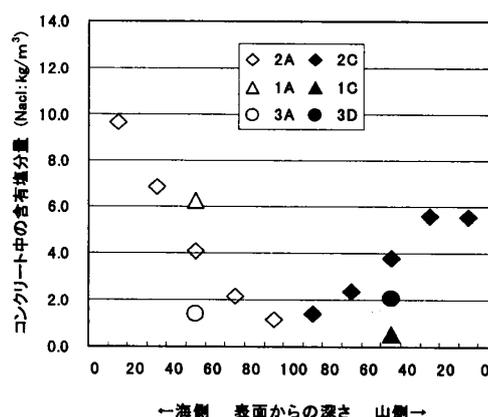
図-9 ウェブの含有塩分量

取し、含有塩分量の分析試験を行った。分析試料はJCI-SC8「硬化コンクリート中に含まれる塩分分析用コア試料の採取方法」に準じて行い、採取したコアをコンクリート表面から2cmピッチにスライスしてそれぞれについて分析を行った。ウェブの分析結果を図-9に示す。

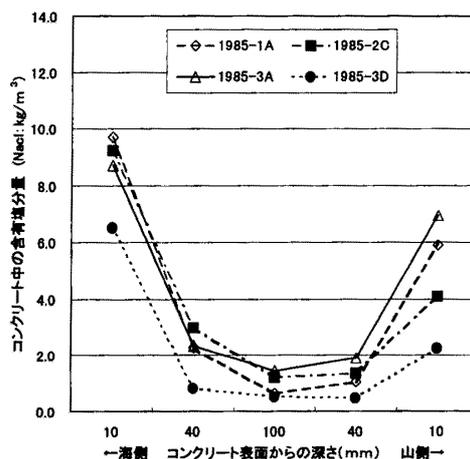
図-10 前回調査時のウェブ含有塩分量

図-10に1985年の調査における含有塩分量を示す。

この図から各桁ともにコンクリート表面付近に高濃度の含有塩分が認められ、一番少ない3D桁で 6.0 kg/m^3 以上となっており、どの桁においても含有塩分量は海側が多くなっているこ

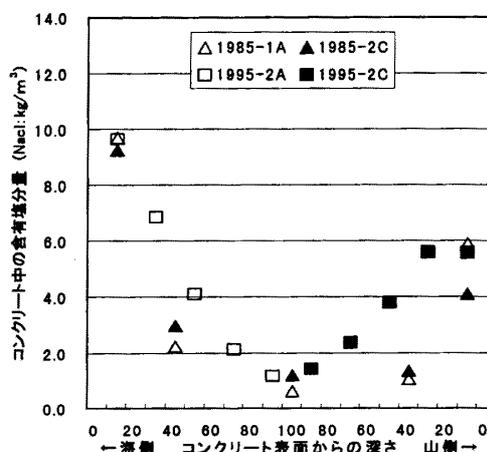
図-11 含有塩分量の変化

図-11 にウェブコンクリート中の含有塩分量の前回調査時の分析結果との比較を示す。

図を見ると桁表面から 10mm の位置での含有塩分量は、10 年前と比較して変化が見られない。10 年前の調査では 1 A 桁の海側から深さ 40mm の位置で 2.0kg/m^3 程度であった含有塩分量が今回の調査では深さ 50mm の位置で 4.0kg/m^3 程度と 2 倍近く増加していることがわかった。2 C 桁でも同様に山側から深さ 40mm の位置で 1.5kg/m^3 程度であった含有塩分量が深さ 50mm の位置でおよそ 4.0kg/m^3 に増加している。
