### 1 はじめに

2001年9月11日朝、ニューヨーク世界貿易センタービル(WTC)で発生した航空機を使用したテロ事件は、2時間の間に140万6千平方メートルのオフィス空間と約2700名もの生命を奪った。今回の災害は複雑化した都市機能が持つ脆弱性を凝縮した形で具現化した新しい災害である。このため、以下の研究テーマを掲げて、科学技術振興調整費による「NY/WTCビルの被害拡大過程、被災者対応等に関する日米共同研究」チーム(研究代表者:京都大学防災研究所 河田恵昭教授, 合計43名)が組織され、本年2月24日から3月3日にかけてニューヨーク市において調査を行った。

- 1) WTC 地区の都市環境被害の実態とその後の復旧過程
  - 2) グラウンドゼロ地域での災害対応過程の分析
  - 3) WTC 災害の広域的な影響と復興過程の分析
  - 4) 在NY日系企業・日本人旅行者の対応のエンゲラフィア調査
- 著者は1)のメンバーとして調査に参加した。ここでは、WTCビルの地下構造物の被害状況の概略について報告する。

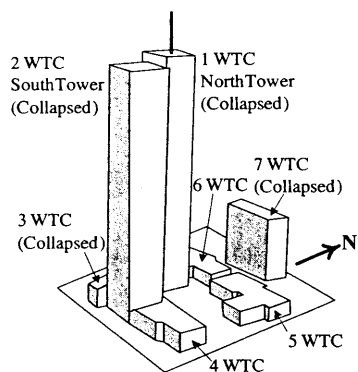
Fig.1 WTC ビルの配置と被害状況

地下構造の被害を示す前に、WTC の建物の配置と被害状況を Fig. 1 に示す。WTC は110階建ての北タワー(WTC1)と南タワー(WTC2)を含む、7つのビル群からなる。1番目の航空機は8時45分にWTC1の北側から激突し、2番目の飛行機は9時3分に南側からWTC2に激突した。この激突により、10時5分頃、後から激突されたWTC2が崩壊し、その約20分後にWTC1が崩壊した。崩壊の影響で周辺にあったWTC3~WTC5は全て巻き添えとなって倒壊した。さらにWTC1, WTC2の倒壊後7時間経過後、すぐ北側にあった47階建てのWTC7も倒壊した。残ったWTC6も大きな損傷を受けた。WTC7が何故7時間後に崩壊したのとは不明である。最新鋭の市緊急指令センター(ECC)が、WTC7に配置されていたことは残念なことであった。

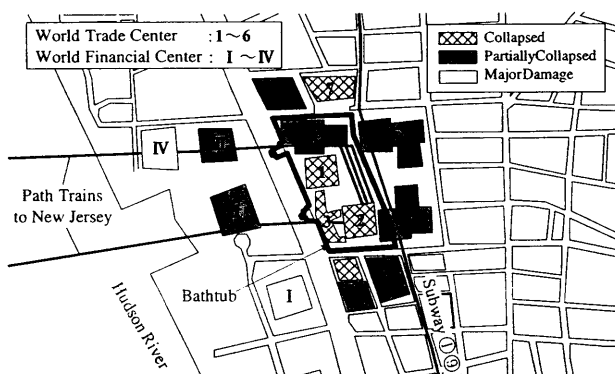
Fig.2 周辺建物の被害状況と Bathtub

こと、一般市民にマスコミを通じて毎日情報を公開したこと、といわれている。また、緊急時に迅速な対応ができた理由は、5月にパイオテロのコンピュータを使った机上訓練を行っており、偶然にも災害翌日に2回目の訓練を予定していたことと、「オクラホマ連邦ビル」破壊の学習が指摘されている。災害発生後1週間以内で建物の外観調査を実施し、被害を受けた建物に関しては、2~4週間後に詳細調査が実施されている(Fig.2 参照)。WTC 周辺のビルは、WTC1, 2の崩壊により落下した鉄骨等(画像では花火のように周辺に広がりながら落下している)によって、外壁に損傷を受けたものであり、被害の大きなものは一部の柱やスラブが破壊していた。

WTC ビル群はNY/NJ Port Authority が施主となり建設された。Fig.2の太線で示すように、WTC ビル群の基礎は、Bathtub と呼ばれる地下連続壁で囲われた構造になっている。この地下連続壁は、厚さ60cmの鉄筋コンクリート製で、場所打ちコンクリート杭を構築する手法と同じ手法で施工されている。深さ約25mで、底部は岩盤に約1mソケットされている。WTC ビル群の基礎は、次のような手法で構築された。

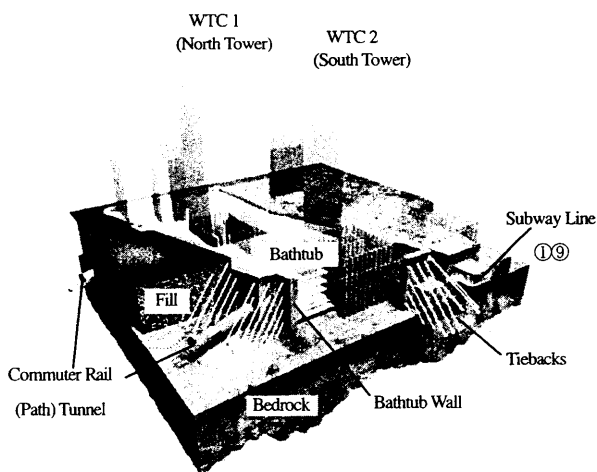
Fig.3 WTC ビル周辺の地下構造

- 1) Bathtub を施工し内部の土砂を掘削する。2) 掘削した土砂は、Bathtub 西側のハドソン川沿いの埋立て(バッテリーパーク)土砂として使用する。3) Bathtub 内部掘削時の壁面安定のため、多段アンカー(Tieback)を施工(アンカーは底部岩盤に定着)する。このようにして、WTC の地下構造は Fig.3 に示す構造となっている。

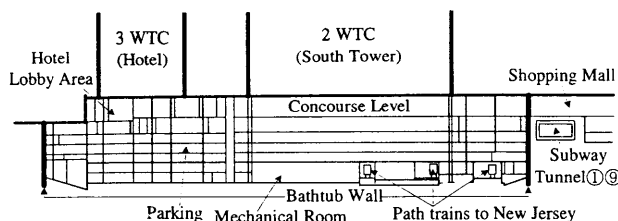
Fig.4 Cross Section ① (Fig.4) の断面図

Fig.2, 3 に示すように、ハドソン川対岸のニュージャージー州から伸びる Path train と呼ばれる鉄道が存在し、本路線は Bathtub 内で U ターンする。また、Bathtub の東側には市地下鉄①⑨号線が走っている。ただし駅舎(Cortland St 駅)を含め、地下鉄は Bathtub の外側に位置している。地下鉄は開削工法で施工され、地下2F部分を走行しているため(Fig.4)、Fig.5 に示すような崩壊瓦礫の押し出しによる天端の破壊が見られる。また、Fig.6 に示すような、鉄骨(厚さ10cmのH鋼)が突き刺さった状態になっている部分もあった。市交通局でのインタビューによると、駅舎部の中柱(H鋼)のスパンは短い(20世紀初頭の建設)ため、崩壊部や鉄骨の突き刺さりによる破壊は局所的であり、現代のスパンの長い構造であると、影響範囲が極端に大きくなり、復旧も相当な時間がかかるとのことであった。市地下鉄①⑨号線はWTC7の崩壊による破壊部分(Fig.7)も含め、今年秋には復旧する。地下6Fに位置する Path Train の復旧のめどは立っておらず、2月末の時点で、瓦礫の撤去は80%終了している状態であった。

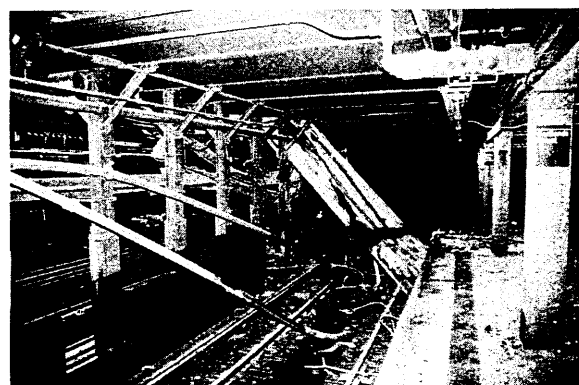
Fig.6 市地下鉄①⑨号線の被害

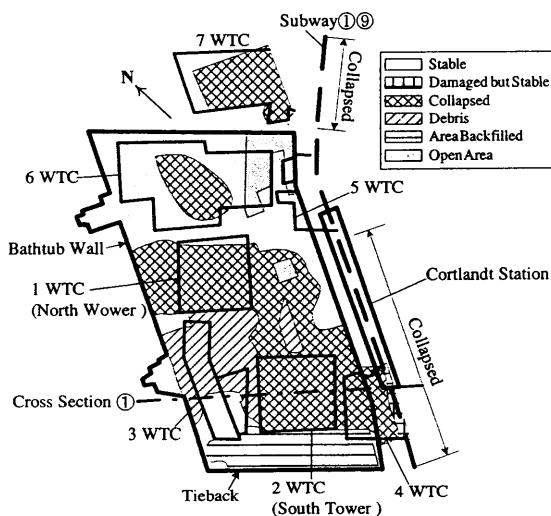
Fig.7 コンコースレベル(地下1F, Fig.4)での被害状況
