犯罪鑑識における破壊事故調査について —フラクトグラフィ技術の活用—

岐阜県警科捜研 ○福山邦男, 竹内繁樹, 不破俊弘
大分県警科捜研 清水幸雄

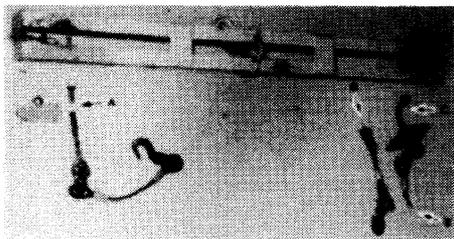
Fig.1.Component of Hunger Beam.

(A:fractured eyebolt,B:fractured wire rope,C:eyebolt)

(2)調査結果:Fig.1とFig.2に事故を起こした吊りビームの全体とアイボルトの破断状況を示す。吊りビームの左右垂直部分には直径21.7mmのアイボルト,直径約12mmのワイヤロープおよびフックが繋がれている。アイボルトは、ボルトの頭部が環状になったもので、その反対側にはナットが付けられている。アイボルトはねじの切り始め(ねじ部と軸部の境界)付近で破断し、これと反対側のワイヤロープも破断していた。さらに、ワイヤロープが破断していた方のアイボルトは、ほぼ中央付近で屈曲した状態になっていた。このアイボルトの屈曲は、吊りビームの天秤バランスが崩れ、吊りビーム全体が垂直姿勢となる片吊り状態となった時点で二次的に生じたものと推測できる。したがって、この事故はアイボルトの破断が発生した直後、片吊り状態になったことによって負荷された超過荷重によってワイヤロープが破断したものと判断された。

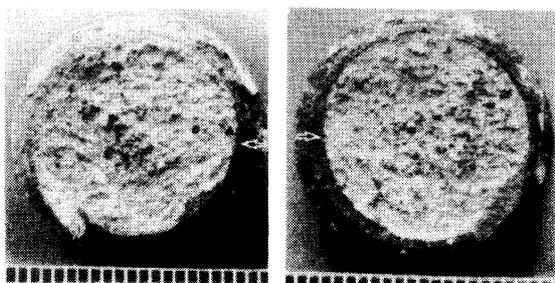
Fig.3.Fracture surfaces of the eyebolt.

(A:Failure origin region,B:Crack propagation region)

Fig.3に破断したアイボルトの破断面を示す。アイボルトは、ねじの切り始め部においてほぼ軸に垂直な面で破断し、破断部付近には、塑性変形が殆ど認められなかった。ねじ部分の表面は全体に赤茶色の腐食生成物で覆われていたが、破面は清浄でざらざらした光沢のある粒状破面形態を示し、劈開的な脆性破壊の特徴を呈していた。また、この破面には外周部に収斂するスポーク状のひだ模様が見られ、その収斂部に局所的に腐食が内部進行した腐食変色部が認められた。Fig.4に腐食変色部を示す。この腐食変色部を起点として急速にわれが拡大して破壊したことが分かる。fig.5およびfig.6は起点部付近およびき裂進展部のSEM写真で、劈開ファセット、リバーパターン等、脆性破壊特有の微視的特徴が確認された。このような破面形態から、吊りビームのアイボルトは、ねじ切り始め部の腐食浸食部を起点として脆性破壊したものと判断された。

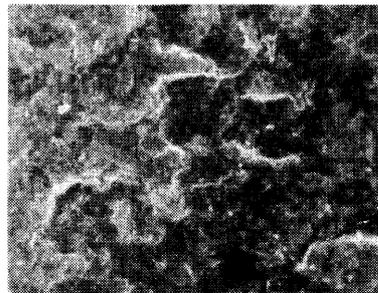
Fig.9.SEM observation of A region in Fig.7.

Fig.7に2箇所(2箇所)の清浄な破面のうちのひとつのマクロ破面形態を示す。破面は、複数の黒色半楕円表面き裂を中心として、スポーク領域とシェアーリップから構成されている。それぞれの黒色半楕円表面き裂の大部分は鉄酸化物と推定される皮膜で覆われて平坦であるが、周縁部は、凸凹した光沢のある破面形態を示していた。Fig.8に破断部付近の表面状態を示す。破断部付近の表面には、長手方向に対して垂直方向のき裂が多数認められた。破断端には、これらのき裂が合体したことを示唆する階段状の段差が認められた。Fig.9~11に黒色半楕円表面き裂の平坦部と周縁部および黒色半楕円表面き裂とスポーク領域との境界部分のSEM写真を示す。黒色半楕円表面き裂の平坦部は無特徴であったが、周縁部では、熔融噴出物が膜状に硬化して微小な球状突起が無数に付着したような形態を示していた。周縁部では、球状突起を縫うように進展したき裂が認められた。また、黒色半楕円表面き裂とスポーク領域との境界部分の領域では、劈開破面に類似しているが微細な凹凸の多く、擬劈開破面に微細なディンプルの混在した破面形態を示していた。もうひとつの破面には、黒色半楕円表面き裂の最外周縁とスポーク領域の間に、それ程明瞭ではないが、Fig.12に示されるような間隔不揃いのビーチマークが認められた。このような破面形態から、大型貨物自動車用重ね板ばねが、長期間にわたる板ばね相互の繰返し相対すべり(摩擦)によって発生したフレタイング疲労き裂を起点として疲労破壊したものと判断された。
