破壊力学に関する研究が飛躍的に進んでいる現在においても、機械構造物の破損事故は頻発している。これらの事故防止には、材料の研究に加え、過去の事例との比較検討を行う必要がある。しかし、報告される事故事例の数は、損害の責任やプライバシー等の問題があり、実際の事故に比べはるかに少数である。そこで、構造物の破損事故につながる事が多い、腐食環境因子に着目し、複合的環境破壊の一つである、水素割れを起点として発生したと推定された構造物破損事故を2例報告する。

## 2 事故の概要

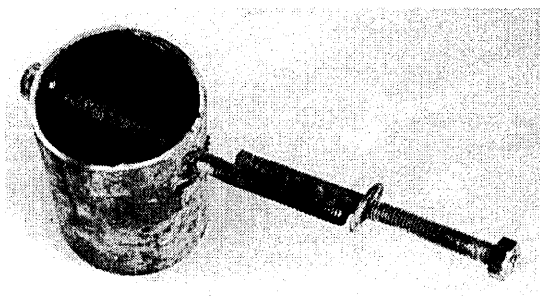
Fig.1 Conditions of the bolt.

(1) 事故部品状況 丸太手摺り固定用のボルト（M12）は、鋼製の支柱及び丸太を貫通して両者を固定するためのものであるが、落下した丸太手摺りの両端のボルトは、Fig.1に示すように2本のボルトを溶接により繋いだものであった。これは、ボルト交換時に残存したボルトが撤去できなかったための処置である。破断箇所は、残存したボルトの溶接箇所近傍であった。

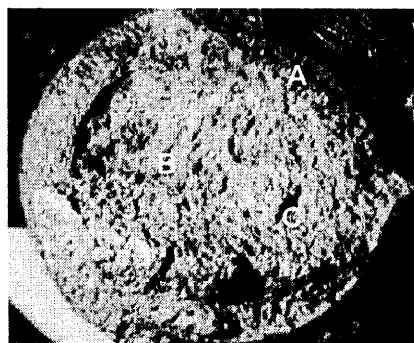
Fig.2 Macrography of fracture surface.

(2) 破損原因 Fig.2に破損部品のマクロ破面を示す。破面は、中央下部に光沢のある最終破断面が存在し、その

上下の部分は腐食し、赤銅色になっていた。また、破面は凹凸があり粗く、上部には放射状にシェブロンパターンが形成されていた。Fig.3に破面のミクロ写真を示す。シェブロンパターンの収れん部は、リバーパターンの観察される脆性破壊面であり、最終破断部に近くなるにつれ、ディンプルのみられる延性破面が混在している。また、最終破断部直近ではストライエーションが観察された。次に、破面近傍のミクロ組織をFig.4に示す。破面直下にもき裂が存在しており、初期に複数のき裂が存在し、それらのき裂が合体して割れが進展していった事がうかがえる。

①溶接による組織の劣化、残留応力の発生及び水素侵入による水素脆化によりき裂が発生。②き裂の成長及び合体による脆性き裂の進展。③脆性き裂存在下での使用により、疲労き裂の進展。④残存部の強度不足による破断。といった過程により発生したと推定された。

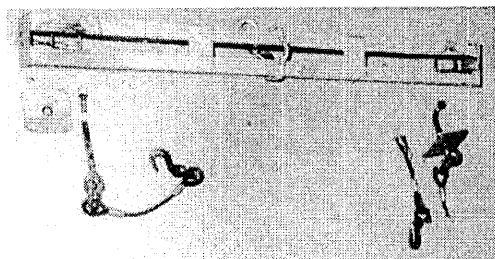
Fig.5 Conditions of hunger beam.

(1) 事故部品状況 事故を起こした吊りビームをFig.5に示す。吊りビームには2本のアイボルトが取り付けられ、そこにワイヤーロープを繋ぎ、コンクリートパネルを吊り上げる形状となっている。アイボルト2本のうち1本はねじ部で破断し、1本は中央で屈曲していた。

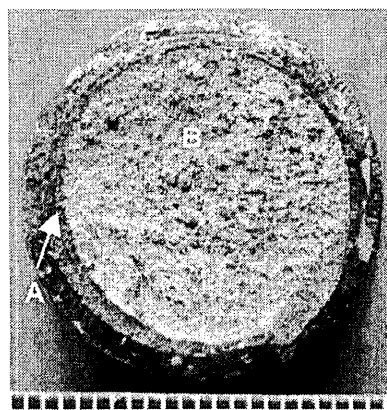
Fig.6 Macrograph of fracture surface.

(2) 破損原因 破断したアイボルトのマクロ破面をFig.6に示す。破面は凹凸があり、シェブロンパターンが形成されていた。また、破断部には断面収縮はほとんど認められなかった。次に破面のミクロ観察を行ったところ、破壊の起点にあたるシェブロンパターンの収れん部

①アイボルトのねじ切り部に腐食域が生成。②吊りビーム使用時の引張応力及び大気雰囲気における水素侵入による、腐食部を起点としたき裂の発生。③き裂存在下でコンクリートパネルを吊り上げたことにより、き裂が急激に進展し、破断した。といった過程により発生したと推定された。

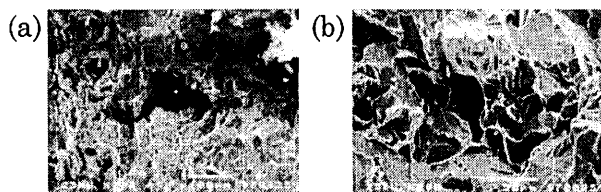
Fig.7 Micrograph of fracture surface.(a)Position A in Fig.6.  
(b)Position B in Fig.6.

(Fig.6中A)には腐食領域がみられた (Fig.7a)。また、その他の領域については、へき開面・リバーパターン等を有する脆性領域であった (Fig.7b)。

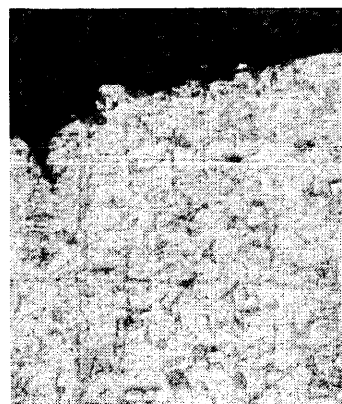
Fig.9 Microstructure of the eyebolt under the fracture surface.

Fig.9にアイボルトの組織写真を示す。アイボルトはS35C相当の構造用鋼であり、組成及び組織に破壊の原因となるような欠陥はみられなかった。また、破面近傍の組織に変形はみられなかったことから、破壊が脆性的に進行していったと考えられた。
