# $\mu$ CT による鋳造アルミニウム合金の内在欠陥調査と 応力拡大係数による定量的評価

沖縄高専 ○政木 清孝 沖縄高専 當山 雄一郎 (株)東芝 佐野 雄二  
(株)東芝 久保 達也 JASRI 梶原 堅太郎 電通大 越智 保雄

Investigation of casting defect by  $\mu$ CT technique with synchrotron radiation  
and evaluation of fatigue fracture by stress intensity factor on Casting Aluminum alloy

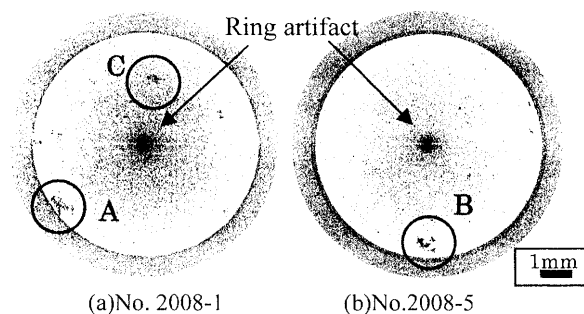
**3.1  $\mu$ CT による鋳造欠陥の観察と応力拡大係数の推測** 材料中の鋳造欠陥を寸上のルートエリアパラメータにより評価する際には、荷重軸方向への投影面積を基準として用いるため、試験片を軸方向から透過して鋳造欠陥を可視化した。可視化像の例を Fig. 3 に示す。試験片中心付近のリング状の陰は「ring artifact」であり欠陥ではない。基地組織中に存在する黒点が欠陥であるが、欠陥の存在パターンには、表面に露出する場合 (Fig. 3 中の A)、表面近傍に存在する場合 (同 B)、内部に存在する場合

Fig. 3 Example of casting defects in the transmission image

合(同C)の3通りが確認できる。20本の試験片について、鑄造欠陥の大きさ、位置を調査した後、試験片内部に比較的大きな鑄造欠陥を有する試験片を選別し、LP処理を施工した後に疲労試験を行った。

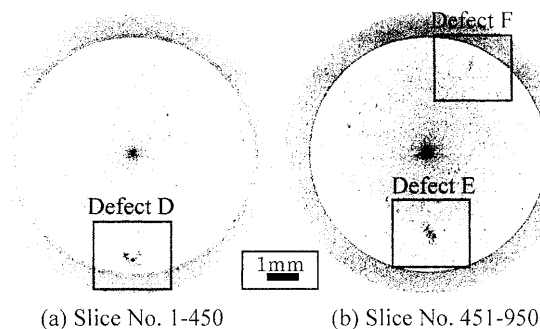
ここで、 $F_{loc}$ は欠陥が表面に露出・もしくは接する場合に0.65、内部に存在する場合に0.50をとる。 $\sigma_0$ は計算位置における実応力であり、回転曲げ疲労試験時の負荷応力勾配のほか、レーザピーニング処理による残留応力も考慮して計算した。このとき、実応力が降伏応力(230MPa)を超えた場合には、超えた値だけ残留応力が減衰するとした。また処理に伴う表面近傍の塑性変形によって鑄造欠陥寸法が縮小することが知られているが、本研究では初期寸法を対象とした。試験片 No.2008-5 に関する応力拡大係数の計算結果例を Fig.4 に示す。過去の研究から、得られた応力拡大係数が  $1.5 \text{ MPa} \cdot \text{m}^{1/2}$  を超えると、き裂の発生が予想される<sup>(3)</sup>。

| | D | E | F |
| Defect | | | |
| Area [ $\mu\text{m}^2$ ] | $2.68 \times 10^5$ | $2.42 \times 10^5$ | $7.92 \times 10^4$ |
| $K_{I_{max}}$ [ $\text{MPa} \cdot \text{m}^{1/2}$ ] | 3.14 | 2.60 | 2.07 |

Fig.4 Example of stress intensity factor estimation of defects. (Specimen No.2008-5)

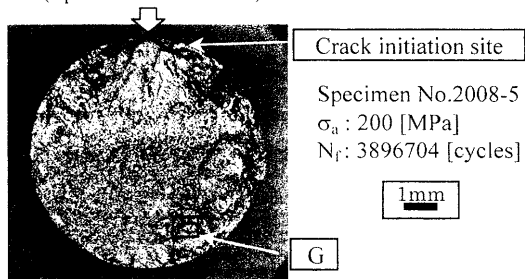
**3.3 疲労破面と破壊起点** 試験片 No.2008-5 の疲労破面のマクロ写真を Fig. 5 に示す。欠陥の応力拡大係数が比較的大きかったため、き裂の発生が予想されたが、図中矢印付近より発生した表面き裂が主き裂となって疲労破断している。破面を SEM により観察したところ、Fig.6(a)に示すように線状の鑄造欠陥「F」が確認された。

Fig.5 Macro image of fracture surface.

しかし、鑄造欠陥を起点として疲労き裂が発生したのではなく、破面上に露出したものであった。そのほか Fig. 4 中の鑄造欠陥「E」が存在しているはずの領域では (Fig.5 中 G の部分)、Fig. 6(b)に示すように擬へき壊破面が観察され、大きな鑄造欠陥は観察されなかった。しかし結晶粒内に小さなボイドが多数観察された。

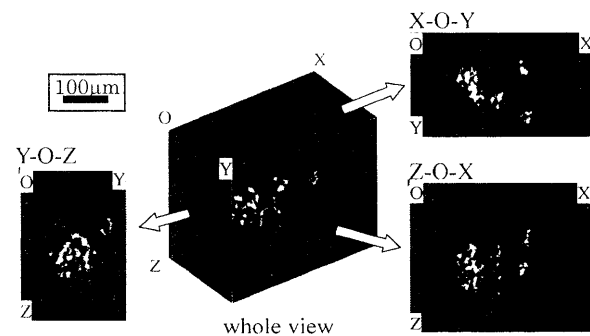
$\mu\text{CT}$  によって観察された鑄造欠陥の応力拡大係数がき裂発生限界以上であるにもかかわらず、き裂発生起点とならなかったのは、小さなボイドの集合体であったためと考えられる。鑄造欠陥「D」および「F」について  $\mu\text{CT}$  によって三次元的に調査した結果が Fig. 7, Fig. 8 である。小さなボイド状の欠陥が試験片軸方向へ分散しており、荷重軸方向への投影面積を基準とした応力拡大係数評価は、必ずしも的確ではないことが分かる。安全側に応力拡大係数を見積っており実用上は問題ないが、小さな欠陥が集合しているような場合の応力拡大係数については、今後検討の必要があることがわかった。

Fig.7 3D-image of the defect D in Fig.4

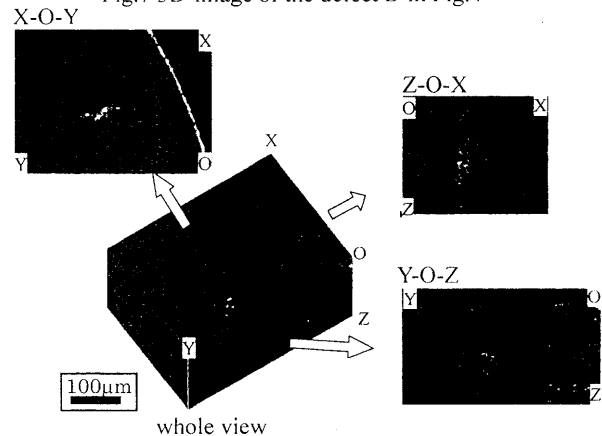
Fig.8 3D-image of the defect F in Fig.4
