## 2. 南九州における最近の土砂災害

地頭蘭 隆\*

## 2.2 シラス災害

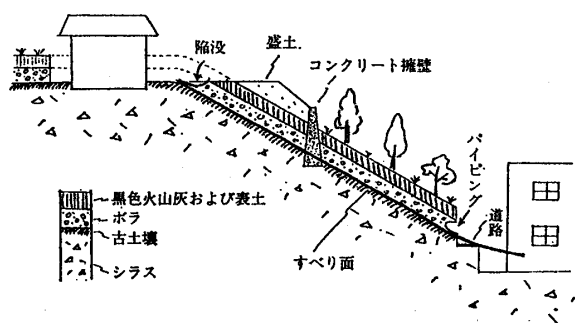
図2-2 1976年豪雨による鹿児島市宇宿町の崩壊<sup>5)</sup>

6月21日から26日にかけて、鹿児島県は総雨量400mmを超える豪雨に見舞われた。その結果、県内各地で斜面崩壊が多発して32名が犠牲になった。斜面崩壊の大部分はシラス斜面で発生し、崩壊形態は図2-2に示されるようなシラスを覆った火山灰・軽石などの降下火砕物が滑り落ちるものであった<sup>3)</sup>、<sup>5)</sup>。シラス層と火山灰・軽石層の境界は地中水の通路となり、また粘土化が進み、それが崩壊の原因となっている<sup>6)</sup>。

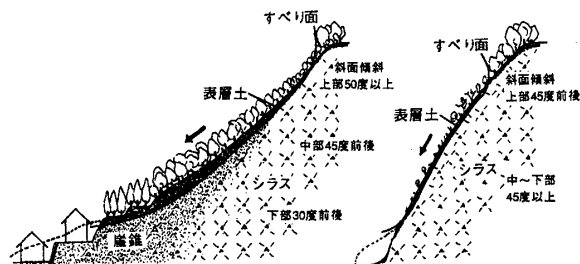
7月10日、鹿児島市は梅雨末期の集中豪雨に見舞われた。この豪雨は降雨時間と雨域の両面において集中性が強かった。雨域の中心では総雨量300mm以上、時間雨量100mm/hrの雨量を記録し、発生した160箇所余りの斜面崩壊によって18名が亡くなった。斜面崩壊のほとんどはシラス斜面の表層部に発達した50cm程度の風化土層が雨水の浸透で崩れる表層滑落型崩壊（表層崩壊）であった（図2-3）<sup>7)</sup>。この表層崩壊は、シラス斜面での表層土の再生を通して100年前後の短い周

図2-3 シラス斜面の表層崩壊<sup>7)</sup>

期で同じ斜面で繰り返し発生している<sup>8)</sup>。また、今回のシラス斜面の崩壊には、1年前の台風の強風によって斜面の樹木の根元が緩むなどの影響が関係していることが指摘された<sup>7)</sup>。

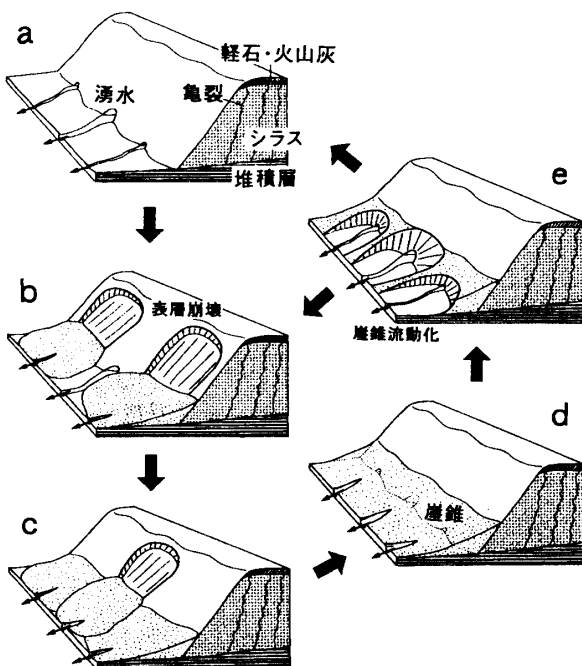
の風化土層が崩れる表層崩壊であった<sup>9)</sup>。さらに、シラス台地に刻まれた侵食谷（シラス谷）では多量の水と土砂が流下し、住家や農地に被害を及ぼした。これは、シラス斜面脚部の崖錐部がパイピングによって崩壊し、流動化したものである。この種の災害はシラス地域ではあまり知られていない<sup>9)</sup>。シラス斜面脚部には繰り返し発生する表層崩壊により崖錐が発達する（図 2-4, b → c → d）<sup>10)</sup>。崖錐の中には斜面から落ちた樹木も多く含まれる。記録的な豪雨のもとでは一般に安定しているはずの崖錐も流動化し、多量の水・土砂・樹木を含んだ鉄砲水となって流下する現象が起こりうる（図 2-4, d → e）。

図 2-4 シラス斜面脚部崖錐の流動化<sup>10)</sup>

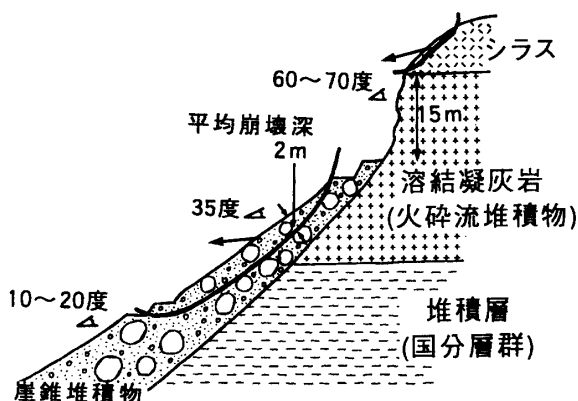
図 2-5 1993 年豪雨による隼人町松永の崩壊<sup>9)</sup>

図 2-5 は、8 月 1 日鹿児島県中部の隼人町で発生した斜面脚部の崖錐堆積物の崩壊である。この崩壊により 5 名が亡くなった。崖錐堆積物の下の堆積層は不透水層の役割を果たしており、浸透した多量の雨水が崖錐堆積物内に溜まり、大きな水圧が作用して崩壊に至った<sup>9)</sup>。

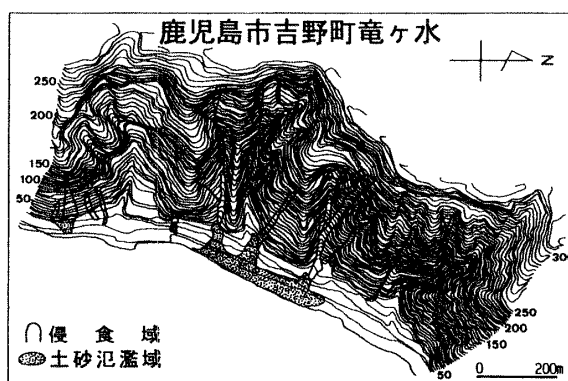
図 2-6 始良カルデラ西壁の崩壊分布<sup>11)</sup>

8 月 6 日の豪雨では鹿児島湾北部に位置する始良カルデラ西壁が多数崩壊した（図 2-6）<sup>11)</sup>。始良カルデラ周縁の急崖ではこれまでもしばしば崩壊が発生している<sup>12), 13)</sup>。8 月 6 日に発生した主な崩壊は花倉層や安山岩からなる斜面で風化した表層土や崖錐堆積物が滑り落ちるものであり、一部は土石流化している。花倉層からは湧水がみられ、これが崩壊に関与している<sup>9)</sup>。

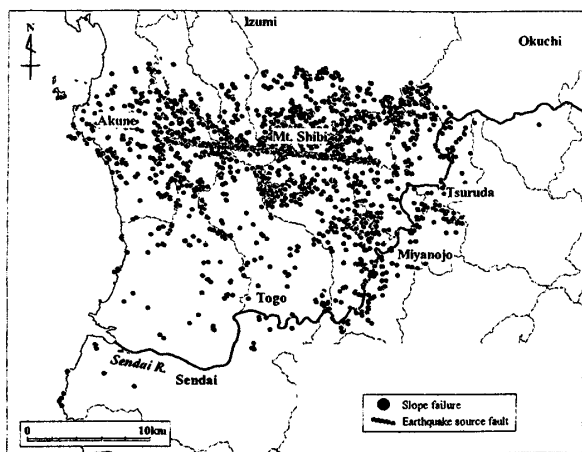
鹿児島県北西部では3月と5月にマグニチュード6.5と6.3の地震が発生した。地震により人的被害や建物、道路、橋梁などの被害が発生する一方、山地では斜面が多数崩壊した（図2-7）<sup>14)</sup>。3月の地震だけでも崩壊は大小合わせて2,600箇所にもわたっている。崩壊の形態は、主に急傾斜面における落石や肩部の崩落、表層崩壊である。崩壊は尾根型の斜面でも多数発生し、地震時の斜面崩壊の一般的な特徴と同じ傾向がみられた<sup>15)</sup>。また風化花崗岩斜面では崩壊が高密度に発生し、崩壊面積率が10%を超える流域もあった<sup>16)</sup>。

図2-7 1997年3月地震による崩壊分布<sup>14)</sup>
