### 3.4 建物被害と地震動

#### 3.4.1 はじめに

#### 3.4.4 被災した木造建物の耐震性能について

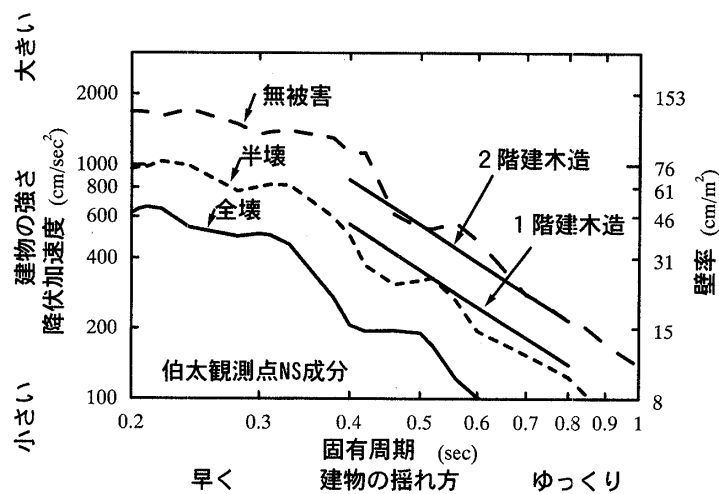
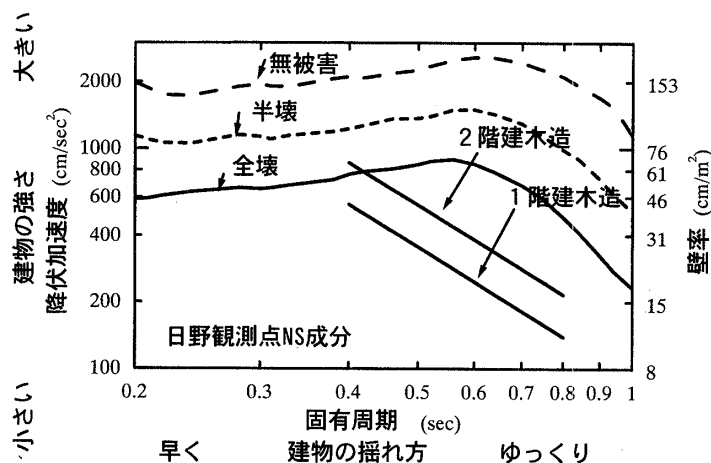
図 3-3-4 弾塑性応答スペクトルによる木造家屋の被害の推定

(a) 伯太観測点 NS 波成分の結果

(b) 日野観測点 NS 波成分の結果

無被害、半壊、全壊は、塑性率の値で、それぞれ、1, 2, 4 で判定した。1 階 2 階建木造家屋の弾性限強度は、降伏層間変位が一定として算定し、復元力特性はスリップ+トリリニア型としている

日野町と異なり、地震動が大きくても、伯太観測点のように地盤が硬く、地震の破壊力のある周期が、木造家屋のそれとずれていれば、被害は少なくなる。

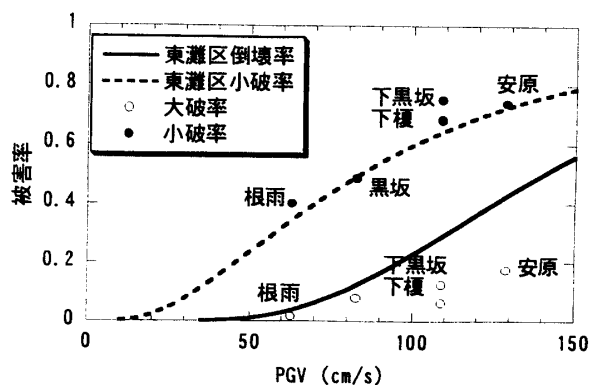
鳥取県西部地震と兵庫県南部地震とは、小破率についてはよい対応関係にある。これに対して、兵庫県南部地震における倒壊率と比較して鳥取県西部地震における大破率は非常に小さく、約半分

以下になっている。即ち、鳥取県西部地震では、小破以上の被害を被った建物のうち、大破・倒壊へ至った建物の割合が、兵庫県南部地震の場合と比べて格段に少なかったと言えよう。

この1つの原因として以下の事が考えられる。外壁のひび割れや仕上げ剥落に代表されるように、小破は構造体に大きな損傷を被っていないものの、比較的大きな変形を経験したことを示す痕跡が残った状態を表しているが、必ずしも木造家屋の構造体の被災度や危険度を表しているわけではない。これに対して、大破、倒壊は木造家屋の構造的被災程度を直接的に表しており、対象地区の構造耐震性能の統計的性質に関係する。この観点から図3-4-2を見ると、鳥取県西部地震における被災木造建物の耐震性能は、兵庫県南部地震で被災した建物に比べて高かった可能性がある。

図3-4-2 推定最大地動速度と木造被害率の関係（兵庫県南部地震との比較）

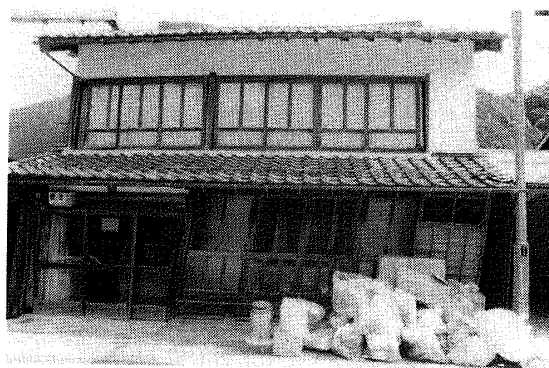
「鳥取県西部地震における被災木造建物の耐震性能が、兵庫県南部地震で被災した建物に比べて高かった可能性」を支持する状況証拠を以下に記述する。写真3-4-1には、黒坂地区で比較的大きな被害を被った住宅の写真であるが、最大残留せん断変形角で約1/7に達しながら倒壊を免れている。地震時には、より大きな変形を経験した事を示すとともに、変形性能の高さを示す良い例であると考えられる。このような高い変形性能は、地域の木構造の特徴および木造文化に支えられていると考えている。現地の建物の特徴は、詳細調査結果をまとめた文献[3]に詳しいが、それを

写真3-4-1 日野町黒坂地区の住宅と被害

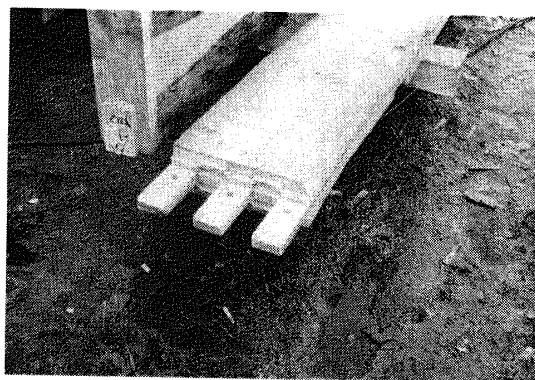
まず、通し柱は檜材で135 mm×135 mm、管柱も檜材で120 mm×120 mmを使用し、縁桁に象徴されるように木材をふんだんに使い、施工も非常に丁寧に行われている（写真3-4-2）。住宅の基本モジュールは半間（柱芯）985 mm～990 mmで、床面積も広く平均的には60坪から70坪程度で、100坪を越すものがある。屋根は瓦葺き入母屋造りが多く、外観目視では非常に重い印象がある。また、建築後100年以上経過している住宅も多いが、比較的建築年代の新しい住宅でも筋交いは施工されておらず、壁は3段貫に土壁という伝統的な構法が多数を占めている。そして、

- 被災地は中山間地であって林業が古くから発達しており、使用木材の品質もよい
- 断面寸法の大きな柱及び横架材の使用による骨太の躯体と、技能の高い大工によって施工されており、仕口・継手の加工精度が高いことなどが特に住宅の耐震性能の高さに関係している

写真3-4-2 大断面の横架材と仕口部の丁寧な仕事

と思われる。このような特徴により、柱仕口部の断面欠損が少なく、大きな変形に対しても柱が折れにくくなる。また、ほぞを長くでき、大きな変形に対しても仕口部で抜け落ちることがなく、崩壊に至りにくいと考えられる。

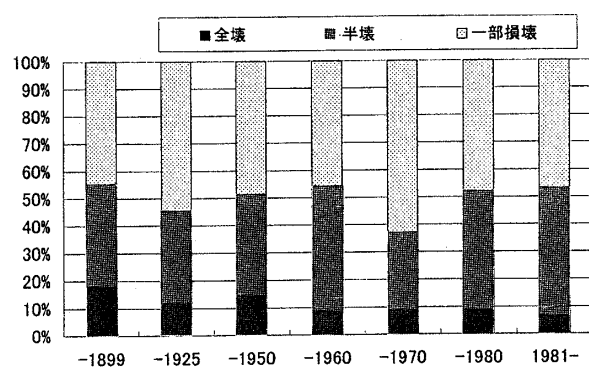
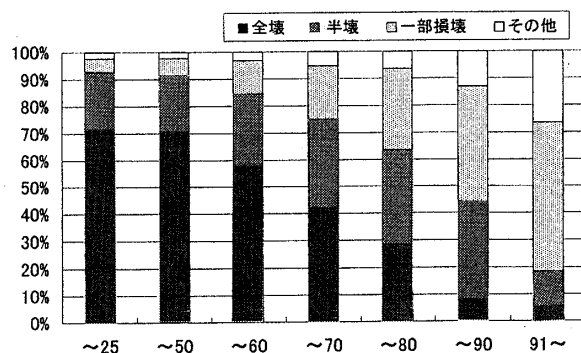
図3-4-3 建築年代別の被害率（罹災証明による）

一方、図3-4-3 (a) には、調査対象とした5地区の建設年代別被害を示している。図3-4-3 (b) には比較のために兵庫県南部地震における芦屋市の住宅の建築年代別被害率<sup>7)</sup>を示す。芦屋市では、建築年代が古い住宅ほど被害率が高くなっている。特に1970年以前では40%以上、1950年以前では70%以上が全壊になっており、1980年以降の数%に比べて格段に大きくなっている。これに対して日野町では、建築年代の影響は少なく、築100年を経過した住宅でも全壊率は20%程度で、1980年以降の住宅の全壊率の2倍にはなっていない。これは、日野町の木造住宅の耐震性が単に優れていただけでなく、良質な住宅を地域に密着

(a) 日野郡日野町（鳥取県西部地震）

(b) 芦屋市（兵庫県南部地震）

した大工が長い間にわたって維持管理してきたためと思われる。このことは、地域の自然環境・風土やすまいに関する文化と、地域の住宅の耐震性能が関係していることを示唆しており、今後の地域計画や地震防災対策を考える上でも重要な要因であると考えている。今後、さらなる検討が必要であろう。
