## 速報

# 福岡県西方沖地震調査報告

## Preliminary Report of the 2005 Fukuokaken-Seiho-oki Earthquake

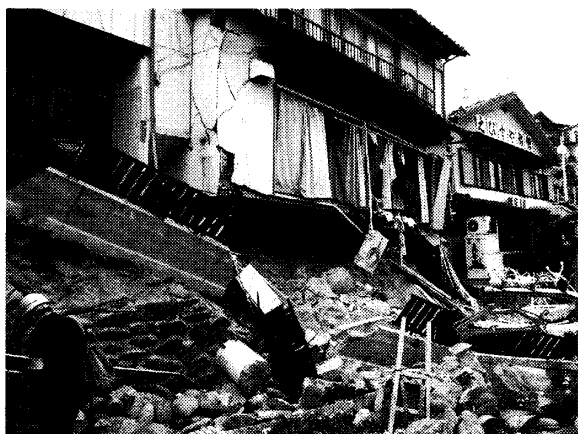
玄界島においては居住域における被害が特に顕著で、倒壊や屋根の崩落等の家屋被害、石積み崩壊や宅盤沈下などの宅地被害により大部分の民家が危険な状態にさらされている（写真 1, 2）。海岸付近の平地部では液状化や側方流動による漁港施設や建築物の被害もみられる。また、山地部の玄武岩分布域では頂部平坦面との遷急線付近での崩壊（写真 3）や山頂付近の平坦面での地すべりの亀裂（写真 4）等の被害が確認される。次に、宅盤の被害を中心に玄界島の被害状況を報告する。

写真1 玄界島の宅地被害状況

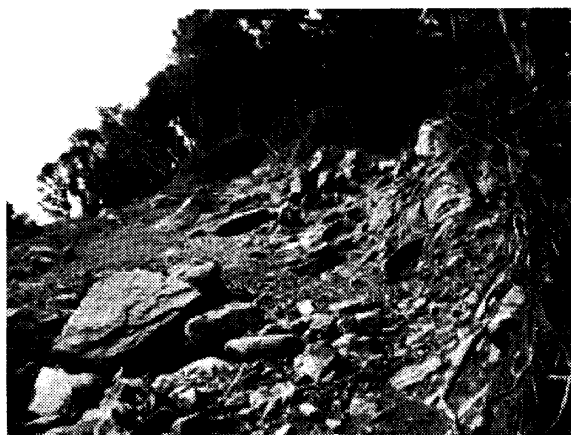
写真3 遷急線付近にみられる崩壊（玄武岩の節理に沿った崩壊）

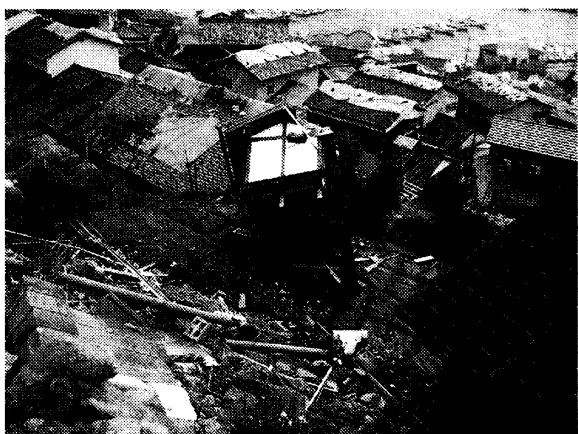
写真2 玄界島の家屋倒壊状況

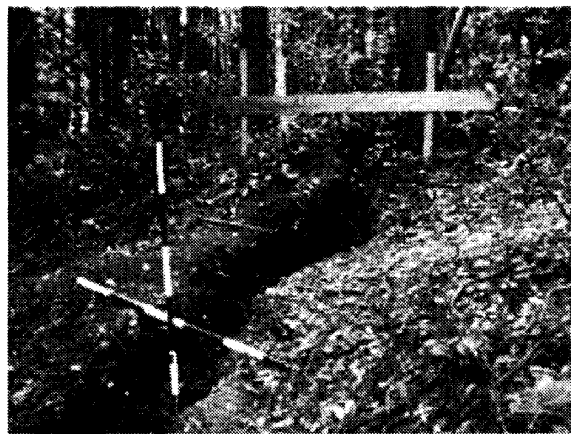
写真4 山頂平坦面の開口亀裂（強風化玄武岩領域の小規模地すべりと考えられる）

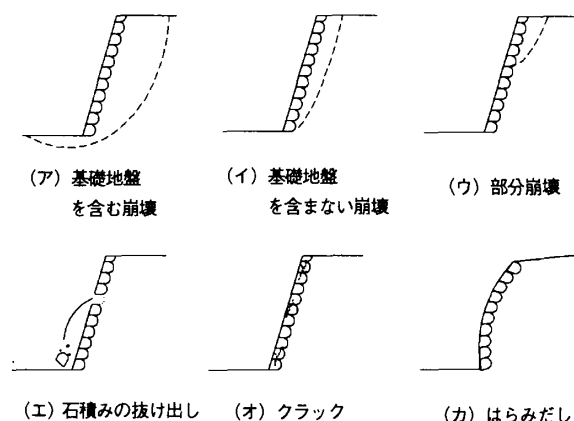
図3 石積み擁壁の崩壊形態

石積み擁壁の崩壊形態を図3に、崩壊形態の分類を図4に示す。今回の地震において、石積み擁壁は、(ア)基礎地盤を含む崩壊、(イ)基礎地盤を含まない崩壊、(ウ)部分崩壊、(エ)石積みの抜け出し、(オ)クラック、(カ)はらみだしの崩壊形態に分類される。

な崩壊形態((ア)および(イ))が崩壊の34%を占め、(ウ)の部分崩壊とあわせると50%になる。このことより全体的に中規模～大規模な被害が多かったことがわかる。

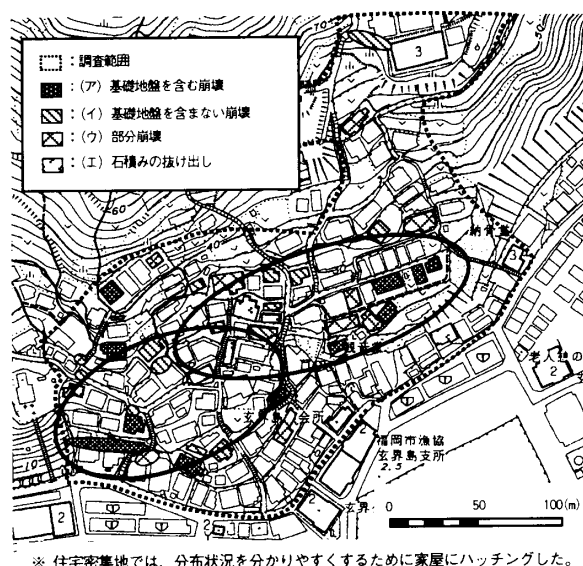
図 7 崩壊形態の平面分布状況

図7より被害の規模が大きい箇所（太実線で囲まれた範囲）が住宅地の中央付近に集中している傾向が認められる。これらの被害規模の差異は、擁壁の規模、擁壁裏込め土（盛土）の性状、地山の性状などに支配されているものと考えられ、今後の調査により明らかにされるものと期待する。

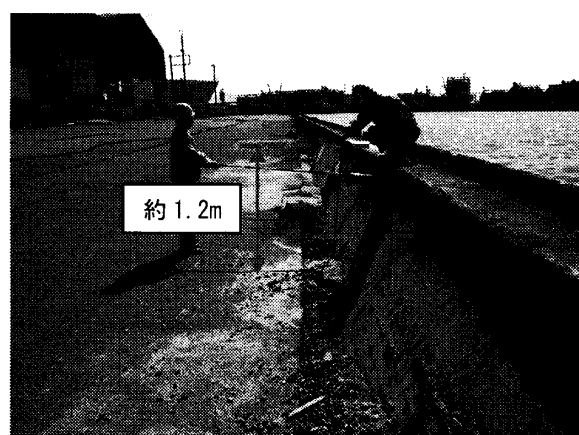
一方、護岸部では、液状化に伴う顕著な側方流動が中央埠頭先端部、須崎埠頭東側で発生した。中央埠頭先端部は護岸が約 1 m せり出し、約 1.2 m 沈下し、背後埋立地に液状化跡が多くみられた(写真 5)。須崎埠頭東側では、護岸が約 0.5 m せり出し、道路に液状化跡、背後約 40 m の範囲に多くの亀裂がみられた(写真 6)。本地震における護岸の被害は、兵庫県南部地震の六甲アイランドやポートアイランド地区の護岸被害と同様に、護

写真 5 中央埠頭の護岸のせり出し

岸下部の砂地盤の液状化や護岸裏込め材の地震時土圧の増大などが原因であると考えられるが、その規模は兵庫県南部地震に比べて軽微であり、岸壁近傍の倉庫の倒壊や積み上げられた資材の転倒等は見られなかった。

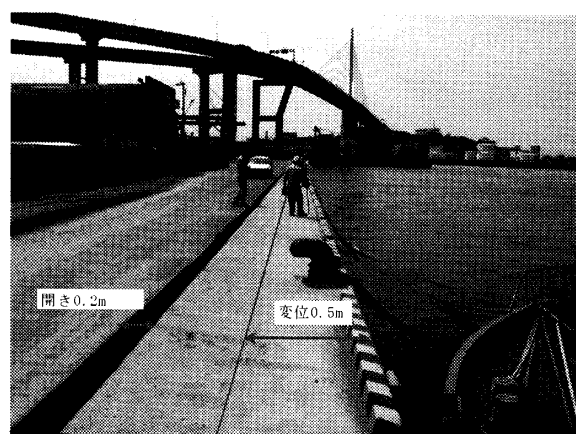
写真 6 須崎埠頭の亀裂状況

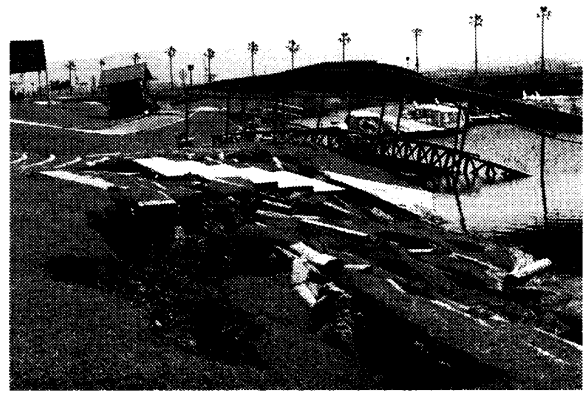
地盤変状は、図 11 に示す点線で囲まれた区域で地盤がカモ池の水際に平行な地割れを伴い数日にわたって大きく流動した(写真 7)。A-A' 断面では最大 2.8 m の地割れが生じ、その中には噴砂

写真7 海の中道海浜公園の地盤流動

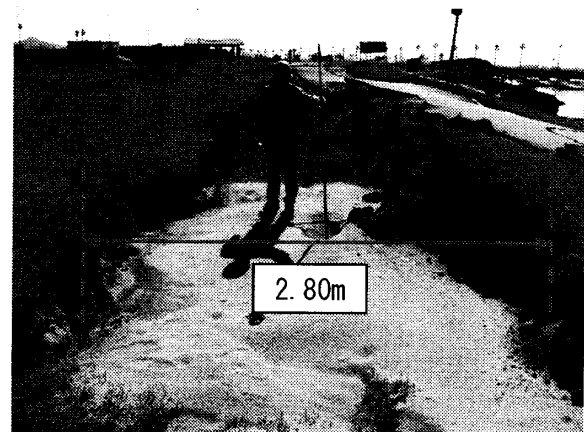
が分布していた(写真8)。また、流動化は、カモ池周辺全域の地盤で起こったわけではないようで、限られた範囲で地割れが分布していた。これは、埋土された領域の詳細な地盤調査を実施しないと明確とはならないが、旧地盤面と深い関係があるものと考えられる。

写真8 地割れ幅 2.8 m(海の中道海浜公園)

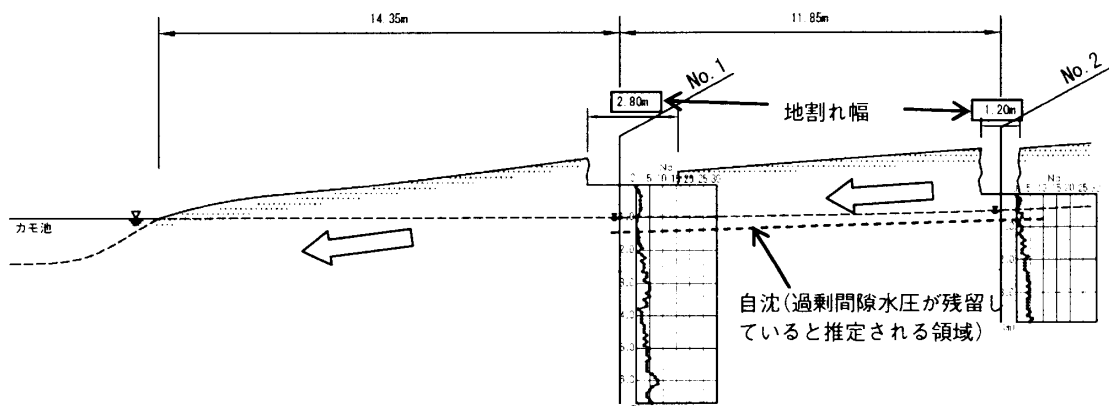
図12 A-A' 断面(光と風の広場)

図12中には、地割れ内で行った簡易動的コーン貫入試験結果も示しているが、No.1, 2では地下水位線からGL-2m程度の深さまでの間はNd値が小さく、特に地下水面との境界付近では自沈する場合もあり、液状化が著しかったものと想定される。一方、図11に示す変状のないNo.3でも簡易動的コーン貫入試験を実施した結果、地下水位以深のNd値は13以上と大きく、液状化

せず、流動化も認められなかった。

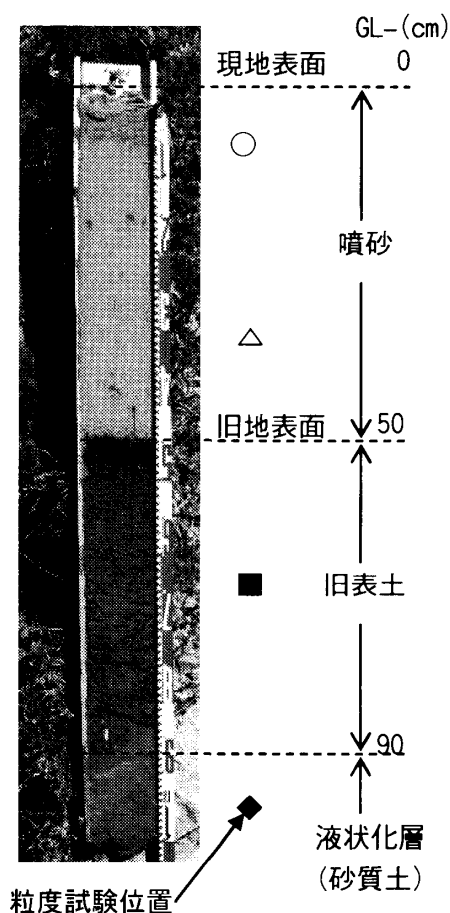
試料が採取できるハンディージオスライサーによる地盤状況の確認も合わせて行った(写真9)。これによれば、GL-0.0～0.5 m が噴砂、GL-0.5～0.9 m が礫を混入した旧表土、GL-0.9～1.0 m が液状化したものと考えられる砂質土が分布していた。なお、砂質土層は採取時に含水比が高く表面に水が浮いている様な状況であり、過剰間隙水圧が残留していた可能性がある。ハンディージオスライサーで採取した試料の物理特性を把握するために行った粒度試験の結果を表1および図13に示す。

写真9 ハンディージオスライサーによる地盤状況

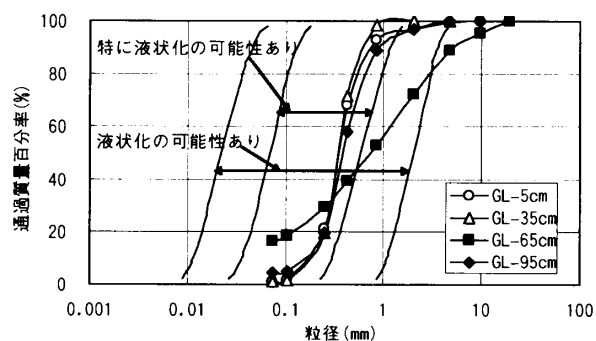
図13 粒度試験結果

GL-95 cmの砂質土の粒度特性は、平均粒径が0.34～0.38 mm、均等係数は1.9～2.2、細粒分含有率が1～4%と非常に類似しており、GL-90 cm以深の砂質土層が噴砂した可能性が高い。また、両層の粒度分布は、「特に液状化の可能性あり」の範囲内におさまっている。一方、旧表土は礫分および細粒分がともに多く、他の試料よりは、粒度分布が良い状態にある。上記より、当地盤では地震動によって、拘束圧の低い地表面付近の砂質土層が液状化し、この層の過剰間隙水圧の消散が上部の透水性の小さな旧表土層により妨げられ、長期にわたって残留したことにより、カモ池方向に継続的に流動した可能性がある。

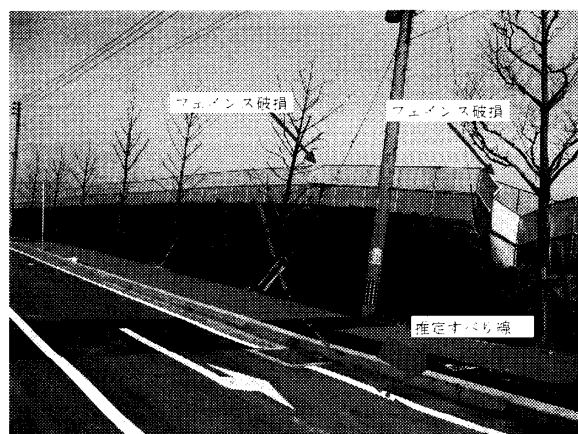
被害は埋立地内道路横に高さ約5 m、3段の埋立仮護岸盛土で発生した。亀裂は盛土天端部から道路方向にかけて連続してみられ、盛土天端部で約1 mの沈下、道路で約1 m隆起し、盛土下部では液状化跡がみられた。当地区の埋立ては浚渫粘土で造成されており、基礎地盤が軟弱であるために盛土天端、道路端部を通過する円弧状のすべり

写真 10 アイランドシティ地区の被害状況

破壊が生じたと推測される(写真 10, 11)。
