# 船用蒸気プラント配管の流れ加速腐食による減肉について

## Flow Accelerated Corrosion in Piping System of Marine Boiler Plant

### Summary

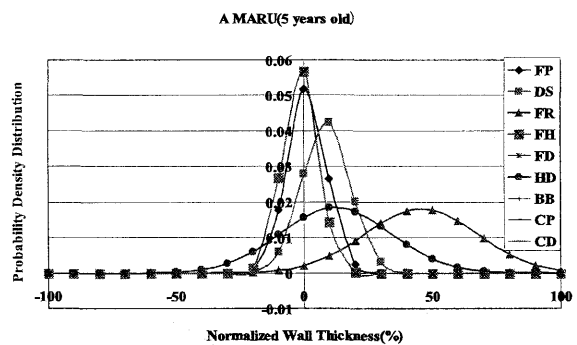
図. 2 計測板厚の確率密度分布(船齢5年、曲管)

図2は就航後5年目のA MARUで、ほとんどの配管系の分布がプラス側にあり、一部の配管系で分布の移動が見られるが、減肉による分布の偏りか、曲管製作方法による偏りかの判断が難しい。

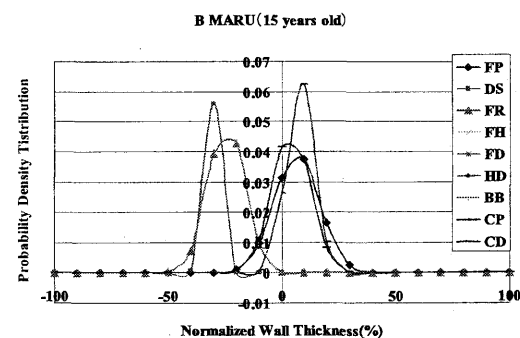
図. 3 計測板厚の確率密度分布(船齢15年、曲管)

図3及び図4は就航後15年及び20年目ということで、ほとんどの配管系で分布の中心が左側に移動し、一部はマイナス側に移動していき、かなりの部分で呼び板厚値より小さい値であることを示しており、減肉が進展していることが窺われる。特に、B MARUのダンプ蒸気ライン及び再循環ラインでの減肉量が大きく、E MARUでもダンプ蒸気ライン、給水ライン(給水加熱器からボイラ間)、ヒータードレンライン、緩熱器までの給水ラインの減肉量が大きいことが推定される。

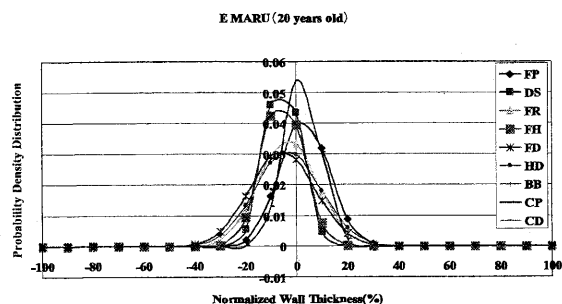
図.4 計測板厚の確率密度分布(船齢20年、曲管)

表1に示される様に、E MARUではほとんどの配管系でマイナス側に平均値があり、減肉が進んでいることがわかるが、同じ20年目の船でもC MARU及びD MARUでは左程ではなく、運航条件の差も推察される。

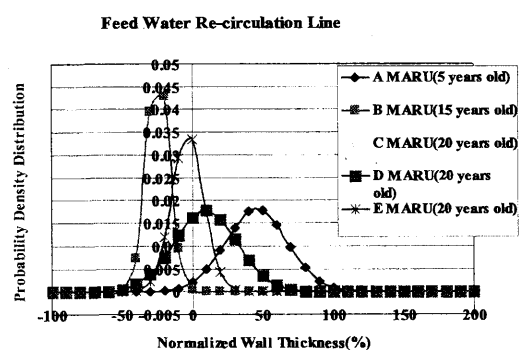
図.5 計測板厚の確率密度分布(再循環ライン)

図5に減肉量が多いと考えられる再循環ライン(主給水ポンプから脱気器への戻りライン)の各船の比較を示す。5年目のA MARUに比べて、他の船は分布がマイナス側に広がっており、減肉の進行が窺われ、特にB MARUはそのほとんどがマイナスになっていて、減肉量が多い。

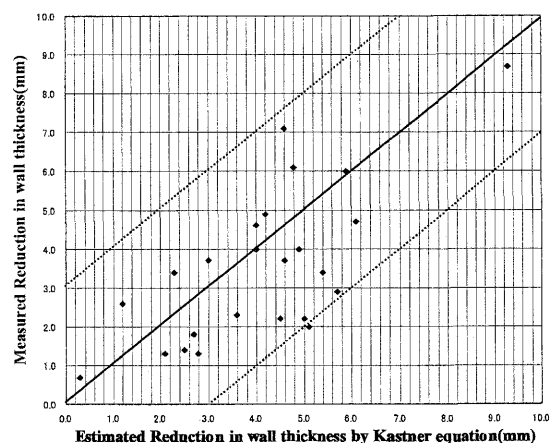
図6. FACによる減肉量の実船計測結果と予測値の相関

予測値は $\text{pH}=8.7$ 、溶存酸素量10ppbとして各配管の運転条件に従って算出した。通常、予測値は実測データに対してファクター2～3程度ばらつくとされている<sup>12)</sup>事を考慮すると、±60%程度のばらつき範囲で予測可能であることが推察

され、良い一致が見られる。また、今回の計測位置が、最大腐食付近と思われる曲管部中央外側(背側、二相流の場合)及び曲管終端内側(腹側、単相流の場合)付近や、弁、オリフィス及びT部から約 1D(Dは管径)下流位置付近ではないことから、最大減肉量はこれらの値より大きいと推察される。

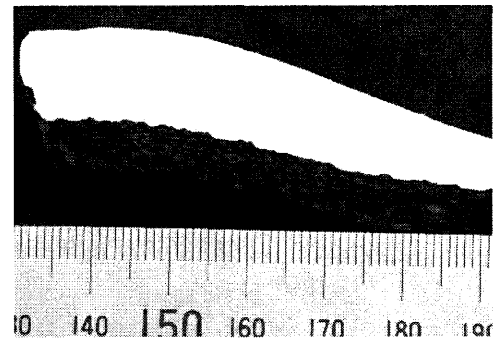
ASME コードでは式(4-1)について腐食深さが元厚の 10%以上 80%以下という適用制限があるが、ここでは、それを外挿して破裂圧力の算出を試みた。計算ではまず破裂した事例に対して計算し、算出した最大安全圧力と破裂圧力の関係を得る。得られた関係を用いて船用配管の残存厚さがどの程度薄くなったなら破裂が生じるかを試算した。その結果、通常、船用蒸気プラント配管に用いられる 150A で板厚 11mm 及び 7mm の配管では、配管が破裂するには平均残存厚さが 0.16mm 以下になる必要があると推定された。一方、図 8 に示すように、FAC による腐食破面には、約 0.5mm の鱗状の凹凸の起伏がある事から、平均残存厚さが 0.16mm に達する前に一部の凹部が先に貫通することによって、破裂する前に破孔が生じることが推定され、これまでの船上における損傷事例もこの推定を裏付けている。

図8. 主給水制御弁前後のレギュサ/デフューザに生じた FAC による腐食断面
