# 住宅隣接地における湧水を伴う軟弱地盤上の石積み擁壁復元改修工事

The Case Example for Stone Masonry Wall Repair Work on the Soft Ground at Crowded Resident Area

名 称：東京大学浅野地区弥生宿舍1号棟東側擁壁改修工事

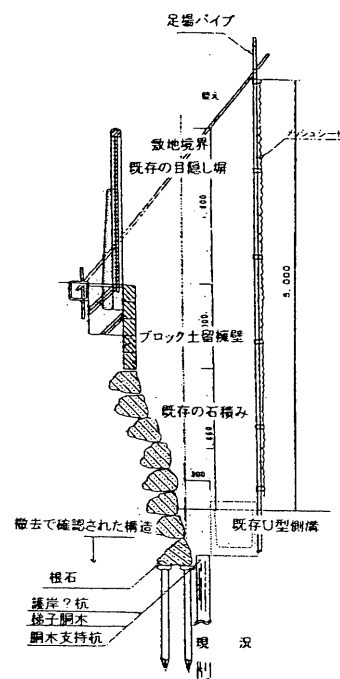
着工前の現場目視でも石積みの極端な孕みと、割り石の隙間からの湧水が確認できた。谷側にあたる民地側から見て1.6mほどの高さに積み上げられた石積みの上に更にブロック擁壁が築かれ、1mほど盛られた土を押さえている構造は、見るからに不安定で、そのブロック擁壁にさえ、数箇所に土圧の影響に起因すると思われる縦クラックが発生している状態であった。また、民地側には石積みから1mほど離れた場所に、三百年來枯れたことのないといわれる井戸があり、その水位から、かなり浅い場所に豊富な地下水脈の存在が推定でき、工事による影響が懸念された。山側にあたる東京大学敷地側には二階建て鉄筋コンクリート構造の職員官舎があり、官舎の敷地造成の際に、発生残土を谷側に盛土したいきさつが伺える。この盛土部分が官舎の前庭になっており、官舎本体は地山部分に建てられたものと思われる。なお、工事に先立ち、東大側でボーリング調査を行ったところ、この官舎周辺の地下5～6mまでの地盤ではN値1～2という全く支持力の期待できないものであることが確認されたことで、工事による官舎への影響が心配された。民地側に現存する井戸については、現状では飲用に供されている訳ではないとはいえ、水質の悪化や、水位の大きな低下を来さないよう配慮しなければならなかった。

図－1 改修前の状況

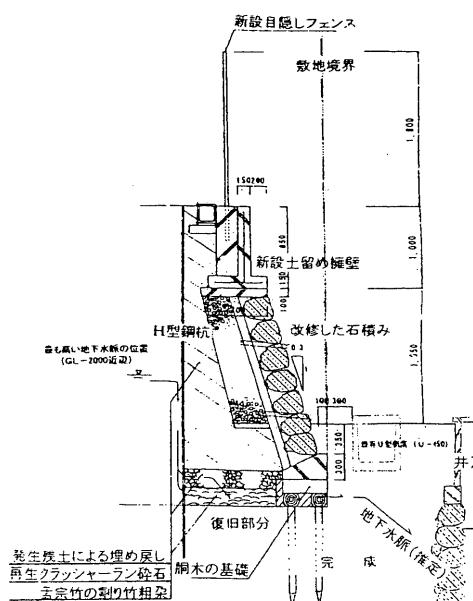
図－2 改修後の断面構造

まず始めに、既存の石積みを安全かつ破損しないように撤去しなければならない。作業上の安全はもとより、近接している住居（民間住宅・大学官舎）に対しての安全を確実なものとするために、将来的にも安定した山留めとして 11 m 強の長さの H 型鋼杭打ち込みが計画された。この山留めを残置することで、石積みに懸かる水平土圧を軽減して、軟弱地盤上に設けた石積みの安定を図り、尚且つ、それを工事仮設に応用することで住宅密集地における作業の安全性を向上させることにした。石積みそのものの撤去作業は、バール等で雑割石一つ一つを丁寧に天端から順次取り外し、可能な限り再利用できるよう仮置きすることにした。復元する石積みでは、通常の練積み構造に対しての支持力を得るために、全面的な地盤の改良が必要であったが、地下水脈への影響を考慮して、N 値 7 ～ 13 の沖積基底礫層に届く支持杭（松杭）を打ち込み、その上に梯子胴木を組みあげて石積みの支持盤とした。この構造は、おなじ文京区の小石川後楽園で確認された江戸時代初期の石積みに準じたものである。

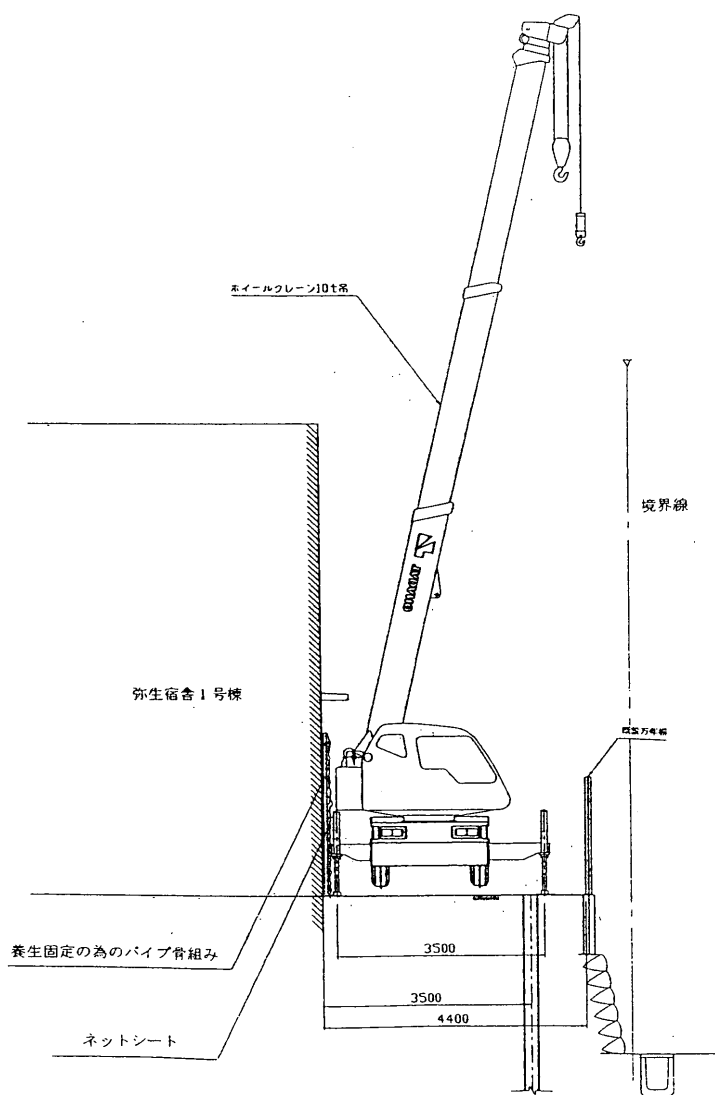
図－3 山留め施工断面図

住宅隣接地の中での作業であることから、低騒音無振動が施工上の絶対条件となる。したがって、山留め杭はオーガー掘削により H 型鋼杭を打ち込み、注入したセメントミルクで根固めを行う工法で行った。右図の示すように、限られた幅員のなかでの作業のため、H 型鋼杭は 2 分割したものを繋ぎながら建てこみ、その杭頭に敷き鉄板を溶接しながらヤードを確保する手順を繰り返して杭打ちを前進させていった。

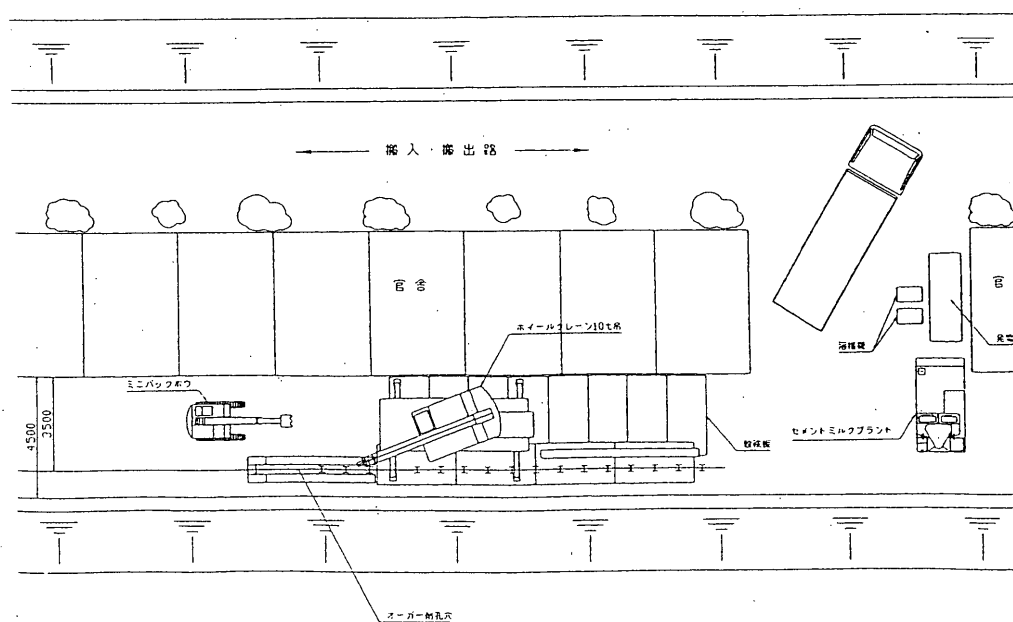
図－4 山留め平面図

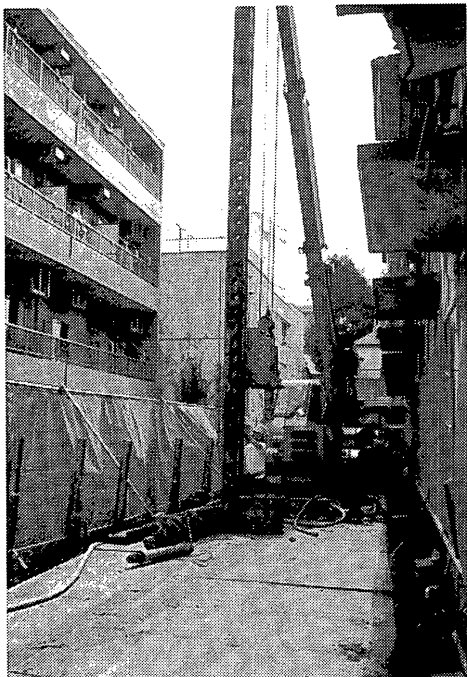
写真一 山留め杭打ち込みの作業状況

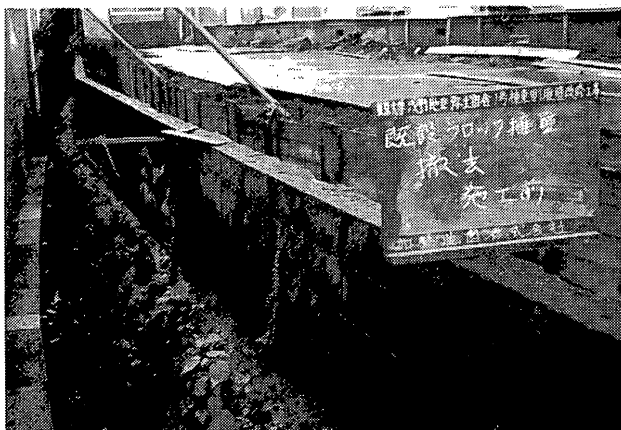
杭打ちが終わり、プラント等の一式の撤収を終えた後、図一1の構造物を上部から逐次取り外しにかかる。既存の石積み上の構造物を取り外す前に、山留め杭との間の土を除去したところ、土圧から開放されたことで、ブロック擁壁の張り出しに、最大で 35mm の復元が認められた。このブロック擁壁を壊したところ、縦 200 横 200 ピッチ 9mm 丸鋼による配筋がなされており、このおかげで辛うじて持ちこたえていたことがうかがえる。

写真二 撤去着手前の擁壁と石積み

(常時しみ出している地下水の影響によって、表面全体が苔むした状態であったことが良くわかる。特に石積みでは、実生樹木やシダ類の着生が、かえって空積みの良さをかもし出している。左端下方に設置されたU型側溝は、片面透水タイプのもので、山側からの湧水を取り込んでいる。)

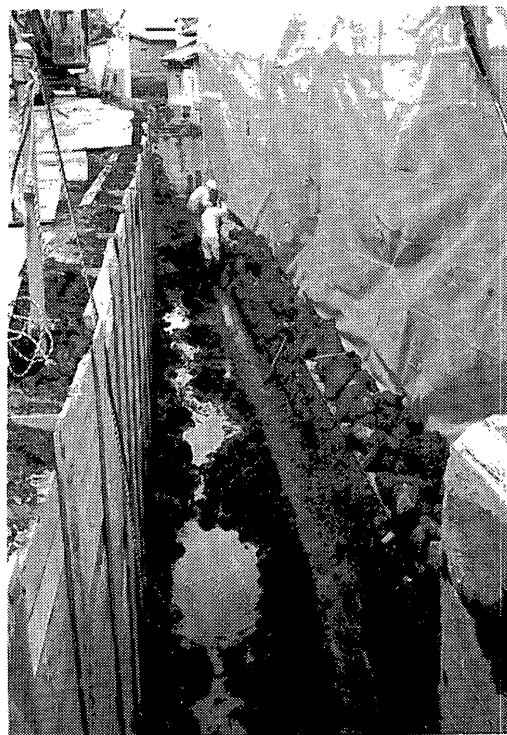
その下の石積みは、雑割石の裏側を関東ロームで突き固めて積み上げた構造で、石の安定には加工時の端材を噛ませており、バールを使い容易に取り外すことができた。石質は角礫凝灰岩で房州石と思われる。露出部分の風化がかなり進んだもので細かな合端の再加工には耐えがたい状態であった。これに対して、地中に埋没していたものは、青黒く変色はしていても、良好な保存状態であった。天端から4段目の石を外したあたりから、山留めのH鋼に添って湧水が出始め、埋め殺しの矢板の下端から噴出す場所も見られた。根石は現状のGLより2段下に据えられており、その下には予想どおりに松材の胴木基礎が顔を出してきた。既にこの位置では、ポンプアップを止めると湧水が 30cm 以上の深さに滞留することから、この根石から下は完全に地下水脈の中に水没した状態であったことがわかる。

写真三 根石の下から現れた胴木基礎

また、この胴木に沿ってほぼ併行に一系列に、長さが4~7尺の杉丸太杭が連続して隙間無く打ち込まれており、まるで石積みの横滑りに対する備えのような印象を受けた。それら丸太杭の杭頭こそ、腐朽がかなり進み原型を残しているとはいいがたいものではあったが、その殆どは粘土層の中にしっかりと喰い込んでおり、掘削用機械にワイヤーを掛けて、ほぼ打ち込み当時の形のままに引き抜くことが出来た。杭頭さえ腐っていなければ、ほぼそのまま今回の改修に利用しても差し支えないくらい良好に原型をとどめていた。この杭を引き抜いた痕の開孔部数箇所からは透明な湧水が噴出しており、地下水脈に直結していることを伺い知ることができる。

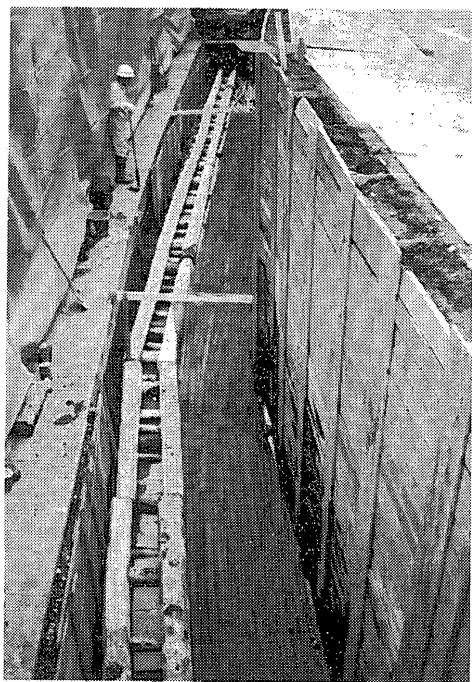
写真—4 新たに組み立てられた梯子胴木基礎

(ポンプアップを止めるとこの部分は完全に水没してしまう。枕木は、2本の支持杭の上に乗っており、その上に胴木が渡されている。山留めとの間に敷き詰められた粗朶材の上には、樹脂ネットで覆いが掛けられている。)

新規の石積みの床付け面までは、このような軟弱な沖積層を鋤取りながら掘り下げを行った。支持杭は、床付け面より3m程度の深さで打ち止まり、所定の沖積基底礫層に到達した。次に、杭頭の高さを揃えた後、その上に松太鼓落し材で梯子胴木を組み立てた(写真—4))。松材の隙間には碎石を充填し、胴木基礎と山留めとの間で埋め戻される部分には、床付け面から20cmの厚さで孟宗竹の割り竹を粗朶として敷き詰め、山側からの豊富な湧水をここに導き、梯子胴木の隙間に充填された碎石層を通過させて水脈の確保を図った。粗朶層には樹脂ネットを被覆し、その上に碎石を敷き詰めて透水層の目詰まりに備えている。ここから、上部の作業は、一般的な作業手順に添って一段ずつ仮置きしておいた石材を据え付け、胴込め裏込めコンクリートを打ち込み、発生残土と裏込め碎石で埋め戻しながら積み上げていった。使用石材は全て発生材の再利用ということで、石積みは以前と同じ高さで仕上げ、その上にブロック擁壁に変わるものとして、現場打ちのコンクリート擁壁をあらたに築いた。山留めの松矢板も埋め殺しとし、最終的にH型鋼杭杭頭は土間コンクリートのなかに巻きこまれ、完成時には、これらの山留めを目にすることは出来ない。

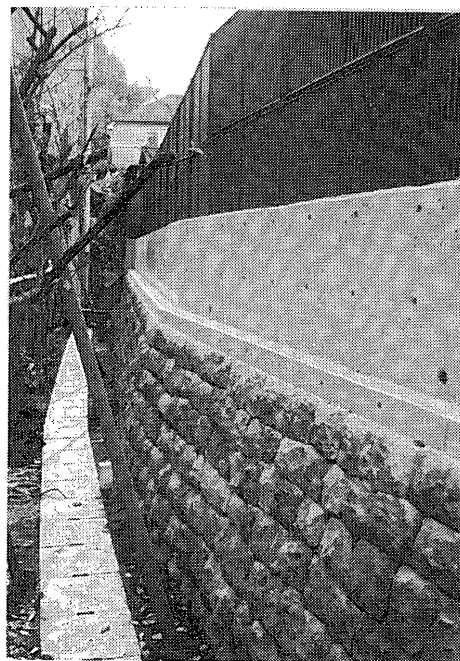
められたが、8ヶ月経過した時点では、濁り・水位とも、工事以前と変わっていないという報告を受けている。当初の白濁は、胴木基礎の隙間に充填した再生碎石の微粉や、裏込めに用いたコンクリートの溶脱成分によるものと推定されるが、豊富な水量のおかげで、地下の世界についてはその回復も早かったと考えられる。これに対し、目を上に向ければ石積みそのものの面影は、当然のことながら現状では、以前に比較してドライな印象は避けられない。しかし、石質からして、地際より徐々に苔むしてゆき、時間を掛けながら落ち着いた風合いが戻るように期待している。

写真—5 復元完成
