農村公園における生育の異なる樹木の植栽基盤の比較

Comparison of Planting Ground among Different Growth of Trees in a Rural Park

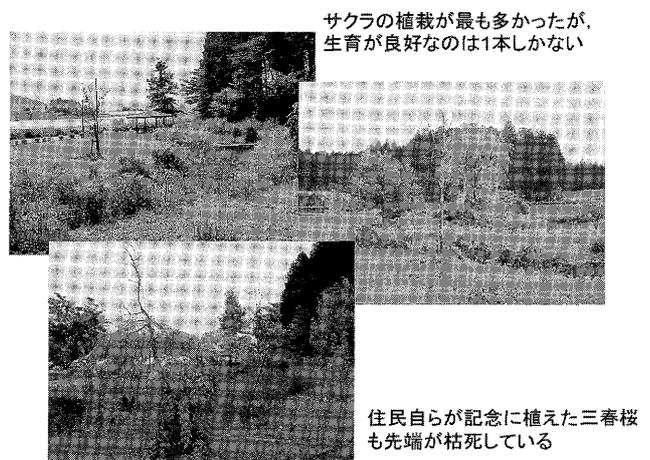
当公園では当初はホテルが多く飛び交い、生育調査や鑑賞会等を数年間実施してきた。しかし、当公園より上流部の水路をまたぐ橋梁工事で排水が誤って流出し、水路の生き物が死んでしまったからはホテルがあまり飛ばなくなってしまったそうである(現在は地道な活動の結果、徐々に回復してきている)。また、公園内には主にオオヤマザクラ(*Prunus sargentii* Rehd.) (以下、サクラ)を中心に植栽されたが、サクラについては、生育良好な植栽木は一本しかなく、他の植栽木は枯死または先端が枯死している状況である。公園完成後、地元組織も自主的に

に樹木の植栽を行ったが、その樹木も生育が不良である。これらの状況により、地元組織の公園への愛着が低下してきており、維持管理を形式的に行うようになった(写真-1)。

写真-1 公園内に植栽されたサクラの生育状況

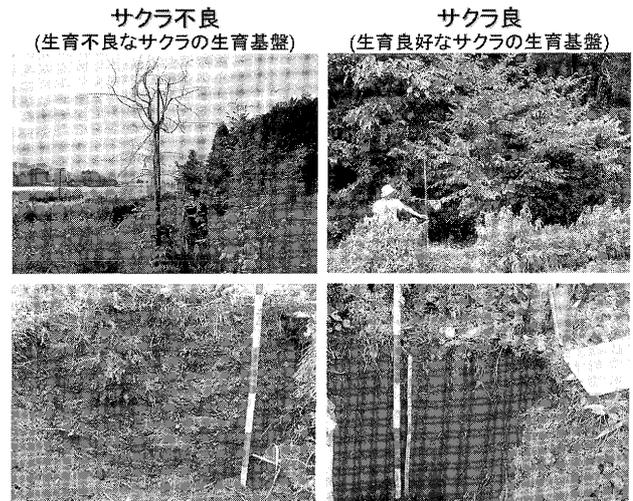
写真-2 調査区の生育状況と植栽基盤

土壌断面調査の結果を表-3に示す。当公園は造成された場所であることから、層位を地表面から順にI, II, IIIとした。各調査木、各層位の土色、土性ともに問題はなかった。サクラ不良でも土壌深10~15cm以下で壁状構造であったが、これについては指標硬度にも表れているとおりに問題のある数値ではなかった。各調査木、各層位ともに水湿状態は潤から湿であり、サクラ不良ではIII層で還元臭がひどく、サクラ良でも土壌深70cm以深で水が湧いてくる状況にあった。サクラ良では表層部では根系が多いのに対し、サクラ不良では根鉢が土壌深20cm付近にあり、古い根は枯死していた。また、サクラ不良では表層部の根系がサクラ良よりも少なく、根系が発達できない要因のあることがわかった。なお、当公園の植栽エリア外の土壌断面についても、II層ではサクラ不良のIII層と同様、還元臭があった。

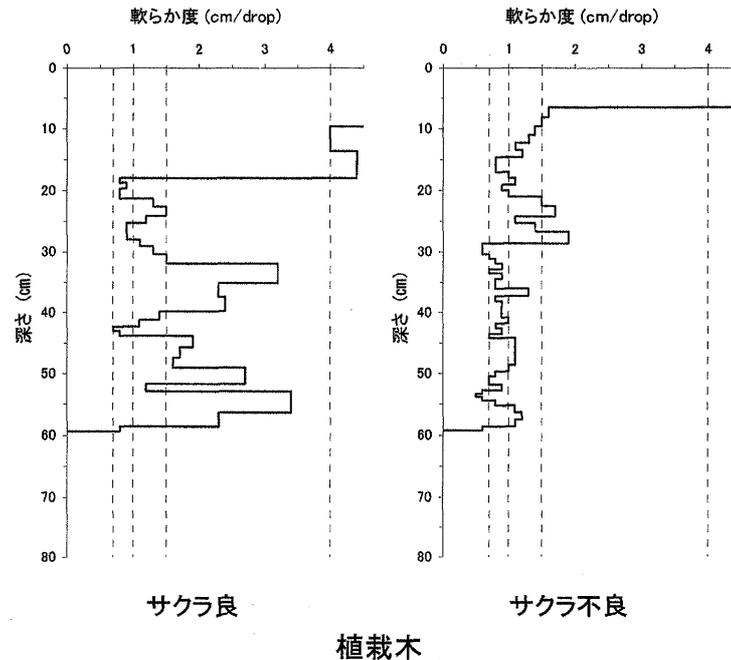
土壌の軟らか度について図-2に示す。緑化事業における植栽基盤マニュアル⁸⁾の長谷川式貫入計による軟らかさ(硬さ)の判定基準によると、軟らか度(cm/drop)について1.5~4.0では根系発達に障害がなく、特に1.0以下では障害があるとしており、サクラ良は概ね根系発達に障害がなく、サクラ不良は概ね根系発達に障害がある硬さであることがわかった。一般的に、重機により造成された公園では、過度の転圧により土壌が締固められ、排

図-2 土壤の軟らか度

水や植物の生育不良となりやすい。当公園でもサクラ不良では重機による造成の影響を受けていると考えられる。

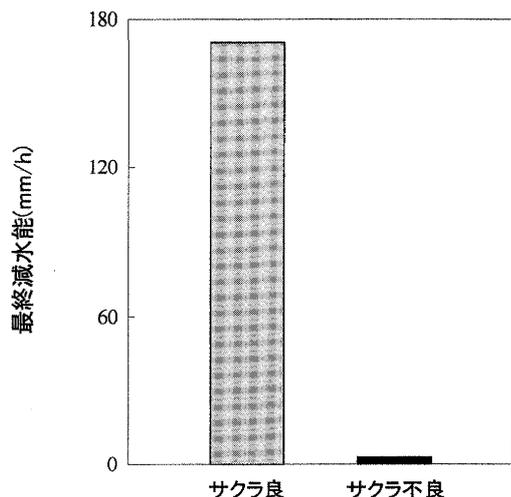
土壤の透水性について図-3に示す。緑化事業における植栽基盤マニュアル⁶⁾の透水性の判断基準によると、最終減水能(mm/h)について、100以上で良好、30~100で可、30以下で不良としており、サクラ良は良好、サクラ不良は不良であった。各調査木の最終減水能は大幅に異なり、根系の発達に大きく影響していると考えられる。サクラ良では土壤深70cm以深で水が湧いてくる状況であった。しかし、すぐ近くに用水路が流れているため、

土壤深70cm以浅では水通しが良いと推察される。

図-3 土壌の透水性

であること、③最終減水能が3mm/hと水がほとんど排水できない環境であることにより生育不良になっていたこと、一方、サクラ良では土壌深70cm以深で地下水位となっているが、①根系発達に障害がない硬さで、②最終減水能も171mm/hと排水に優れている環境であるため、樹木が正常な生育状態であったことが明らかとなった。
