地質学論集 第28号 233—239ページ, 1986年10月

造成宅地の崩壊 —1978年宮城県沖地震の実例

Collapse of Artificial Ground in Residential Areas
by the Miyagi-ken-Oki Earthquake of 1978

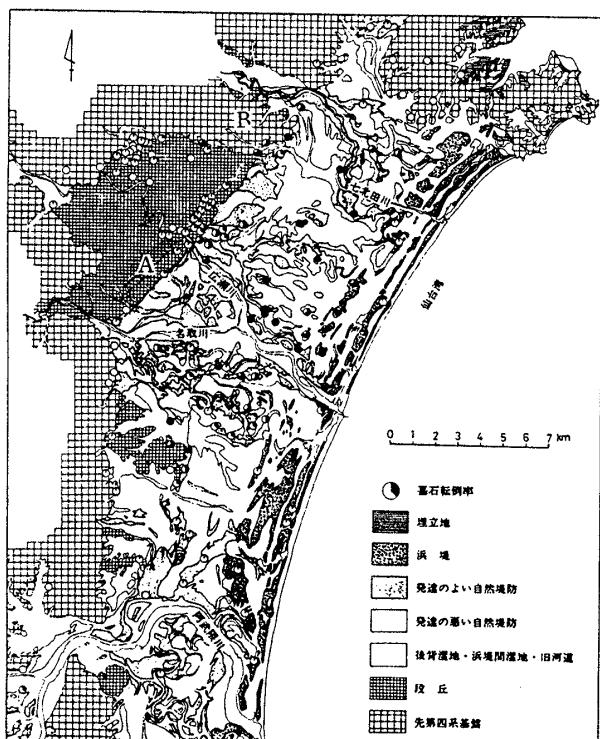
第1図 仙台付近地形概要と1978年宮城県沖地震による墓石転倒率。

A 緑ヶ丘, B 鶴ヶ谷。墓石転倒率全黒は100%, 水平加速度約400galまたはそれ以上, 全白は0%, 水平加速度約250galまたはそれ以下, 半黒は50%, 水平加速度約340gal(東北大学地質学古生物学教室, 1979による)。

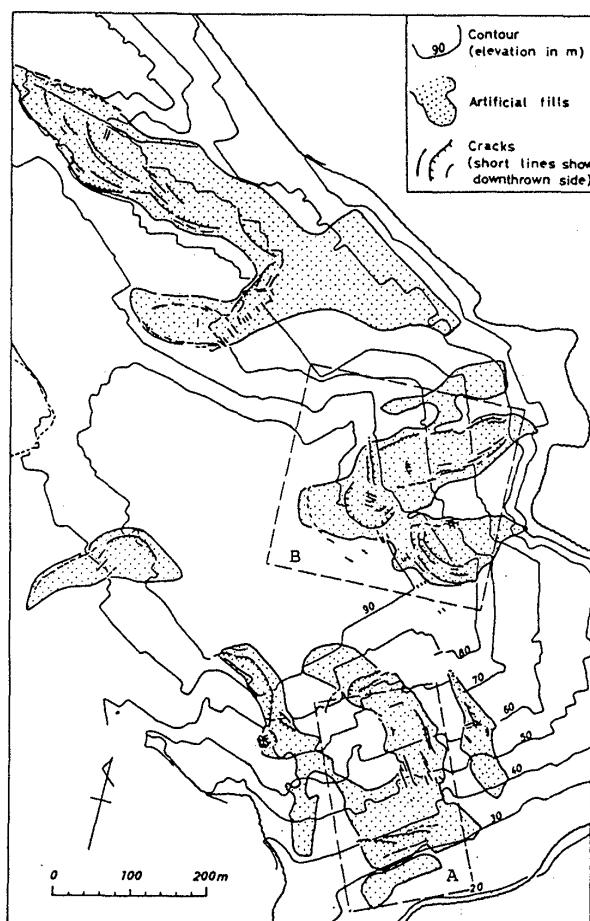
第2図 緑ヶ丘の地形概況と地震による破損。
A, Bは第3・4図の範囲（東北大学地質学
古生物学教室, 1979による）。

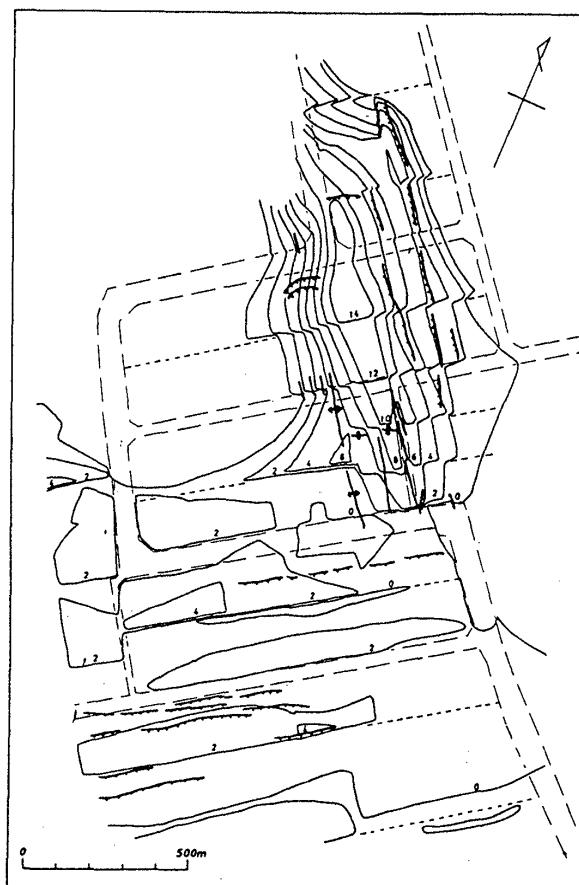
第3図 緑ヶ丘南部の埋・盛土等厚線図と地震による変形。（東北大学地質学古生物学教室, 1979による）。

緑ヶ丘南部（第3図）では、丘陵外縁の斜面下部は谷の外端部を含めて、切り盛りによって階段状に造成してあったが、最下段と 2 段目の盛土部分が全面的に弛緩して崩れ出し、その上にあった家屋 4 棟以上が大破した。その北側の谷を埋めた部分の末端には高さ 3 m 余の石垣があったが、背後から押され、その下の道路に盛り上りを生じた。埋土上の家屋 11 棟が全壊～大破した。ここで言う大破は形態的な大破で、機能的に言えば全壊である。変形した埋土の表面に生じた亀裂は落差・開口幅とも 5 cm 前後であった。緑ヶ丘東部（第4図）では支谷を入れると 3 つのやや深い谷が埋め立てられていたが、谷の中心と下流の方向へ埋土が動き、埋没谷の頭部に落差最大 2 m の大きな主滑落崖を生じた。その上にあった家屋は分断されたものを含めて全壊～大破したもの 11 棟に及んだ。3 つの谷のうち、南側の谷の下流側では地震以前に地すべりのおそれがあり、コンクリートの堤を 5 列築いてあったが、そのうち 3 堤は断ち切られ、または末端がずれ動いた。それらの堤は片側は基盤上に築かれていたが、他端は埋土の上にのっていた。

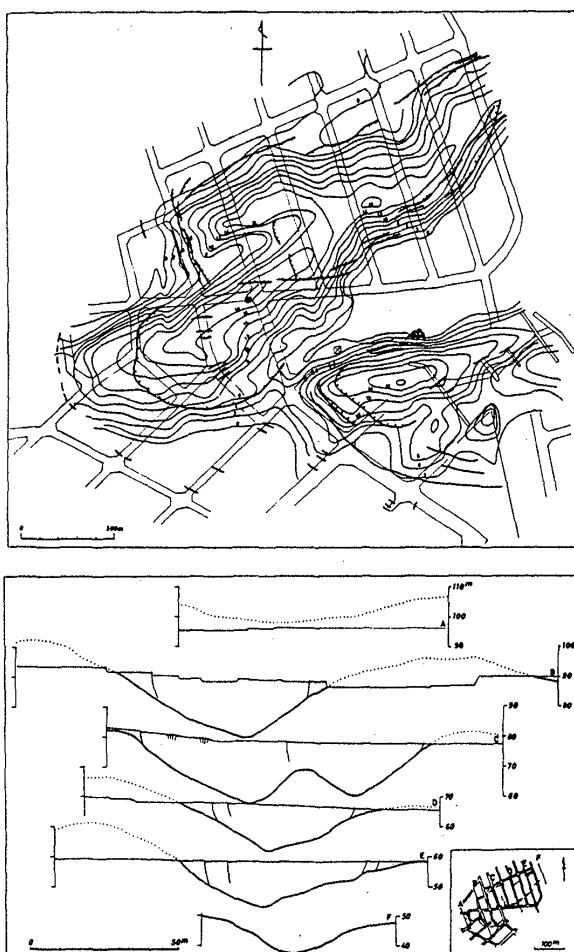
第4図 緑ヶ丘東部の埋土等厚線図と地震による変形。断面図の点線は造成前の地表面、太線は造成前の谷壁（東北大地質古生物学教室、1979による）。

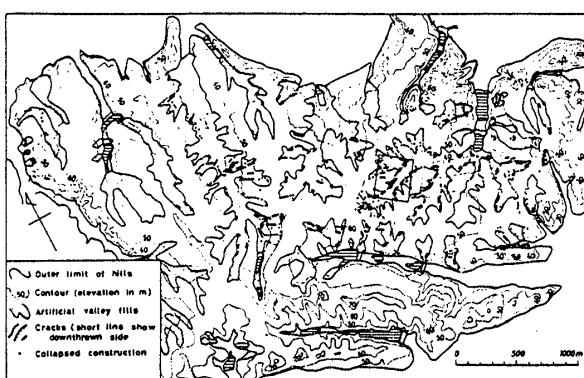
第5図 黒松・南光台・鶴ヶ谷の地形概況と地震による被害 枠の部分は第6図の範囲。(東北大学地質学古生物学教室, 1979による)

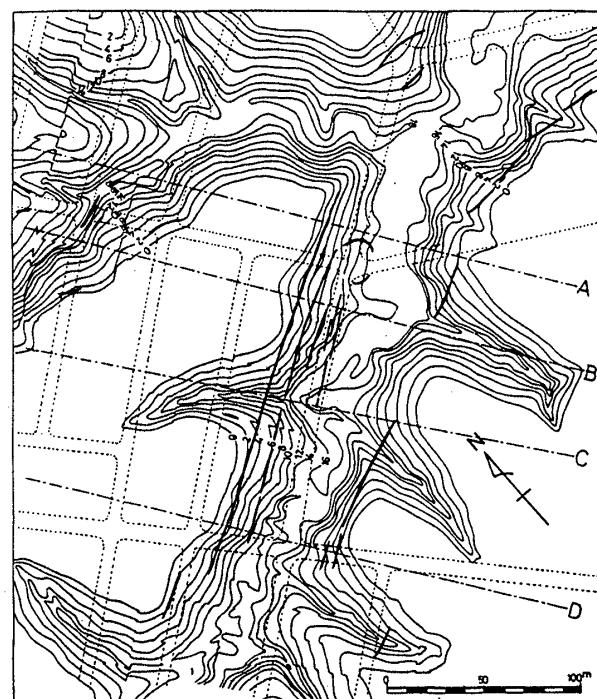
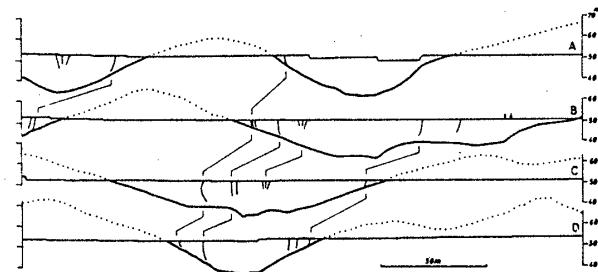
地震動を受けた埋土の変形状況は、緑ヶ丘の場合と同様に、軟弱な下部が埋没谷の中心線へ向かって収縮し、表層部は円弧すべり型に地割れを生じて変形した。主滑落崖に相当する割目は埋土の厚さが2~5m付近に生じ、埋没谷に平行にのびた。落差は数cm以内、開口幅1~3cm程度で、地表面は僅かに逆傾斜し、その前方に二次滑落崖を伴った。被災後の主滑落崖の掘削調査結果によると、その割目は地下で切土側へ傾斜し、さらに深所で埋土側へ傾斜する円弧状断面をもっていた。埋没谷の中心線に近い部分には両側からの側圧による曲隆を生じた。これらののびる方向は大部分が谷すじの方向と平行であったが、地下浅所の埋設物や地表の構造物によって部分的に多様な曲折があった。埋没谷底が平坦であったため、一般に下流方への動きは目立たなかったが、上流部では緑ヶ丘の場合と同様に、雁行状に地割れを生じた所もある。埋没谷の下流側にはもとのままの谷地形が残っていて、その境界には堰堤が築かれていたが、それはほとんど被害を受けなかった。

第6図 鶴ヶ谷の一部の埋土等厚線図と地震によって生じた地割れ 断面図の点線・太線は造成前の地表面と谷壁、矢印は小亀裂を生じて沈下の著しかった部分。(東北大学地質学古生物教室, 1979による)

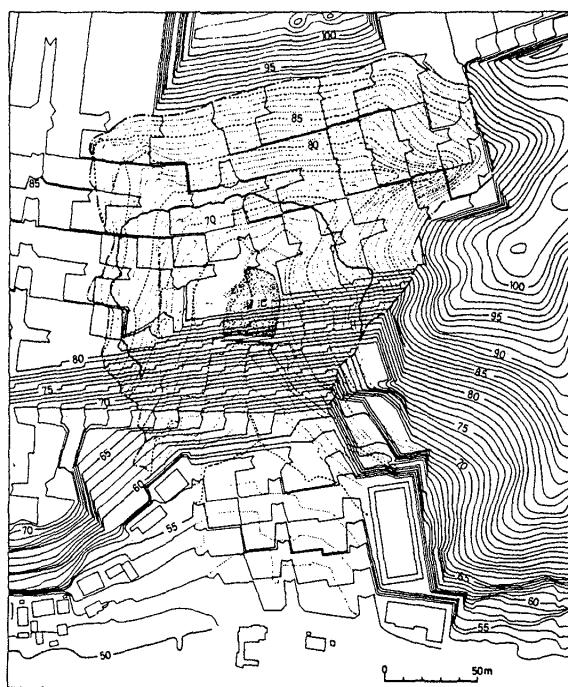
基盤は上部中新統白石層の浮石質火碎流凝灰岩である。寿山団地は丘陵の肩の部分を平坦に切りとり、比較的幅広い谷を埋め立てて整地されていた。埋立の材料は浮石質凝灰岩であった。埋立てられた谷には旱天でも涸れたことがないという湧水とそれを受ける溜池があり、これには排水工事がほどこされた上で埋立てられたという。埋土の厚さは最大約25mであった。地震により谷を埋めた部分が崩壊したが、その表面は幅120m、長さ230mの橢円形で、面積26,000m²であった。主滑落崖は埋土限界線より少し埋土側にあって、半円形を呈し、落差約5m、その後方の冠頂部に引張亀裂を生じた。主滑落崖の前方右側には少し後方回転した長さ(奥行き)50m余の分断した滑落塊が残り、その前端に比高8mの二次滑落崖を生じた。その左側は滑落塊が崩れ、その前

第7図 寿山の地形 鎖線は埋土の範囲、その中の点線は旧谷底の等高線、実線は造成後の等高線、太実線は地震による崩壊部分。（東北大学地質学古生物学教室、1979による）

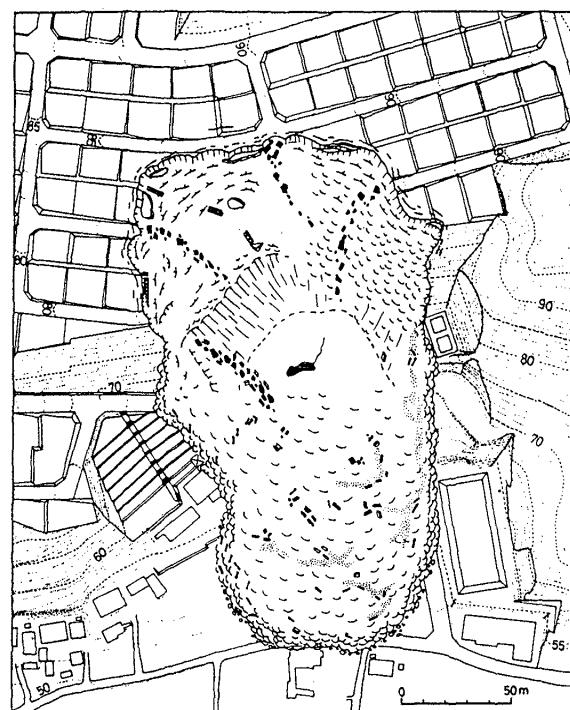
第8図 寿山の崩壊（東北大学地質学古生物学教室、1979による）

方と右側の二次滑落崖の前方は土石流となって外方へ約100m押し出して広がった。上記二次滑落崖下には凹陥部ができる。宅地内の道路舗装・側溝などは粉砕されたが崩壊碎屑物の表面によく残り、碎屑物の流动経路を示していた（第8図）。

寿山の埋土の標準貫入試験のN値は下部で4~13、上部で1~6で、緑ヶ丘などの埋土よりはやや高い値を示している。しかし、火山碎屑物であったことと、おそらく地下水位が高かったことが、この著しい崩壊をひき起こしたものと思われる。なお、この谷を埋立てた末端の法面は、地震の前年の夏、台風の大風の際に、崩壊して土石流を生じたことがあった。
