# 1995年兵庫県南部地震における木造家屋の倒壊方向

Collapse direction of wooden buildings by the 1995 Hyogo-ken Nanbu Earthquake

松田高明\*  
 竹村厚司\*\*

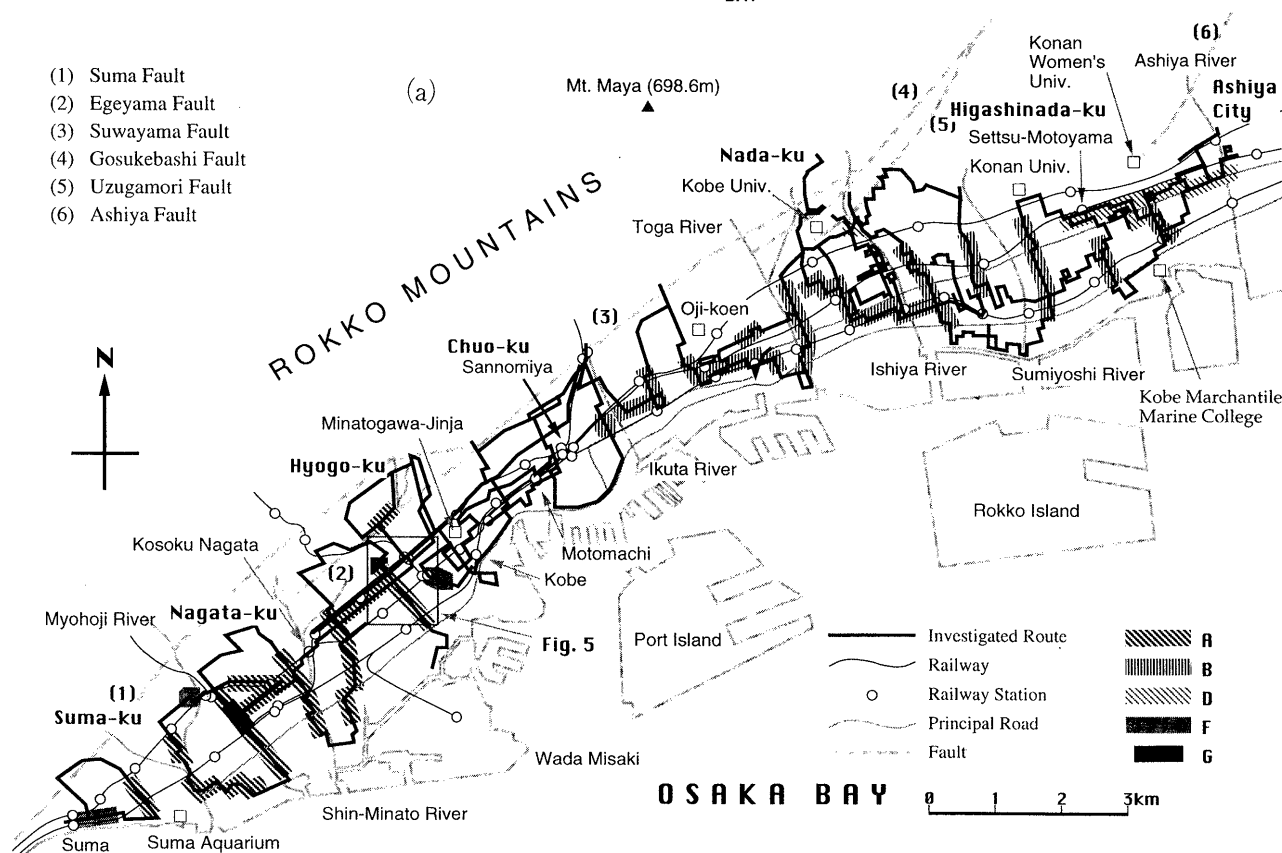
Fig. 2. Investigated routes of collapse direction of wood buildings in Kobe and Hanshin areas. A to F show predominant collapse directions of wood buildings; A: southeast, B: north (north-northwest), C: west, D: mixed directions to north, north-west and west. E: east and west, F others. (a): Kobe City, (b): Ashiya, Nishinomiya and Takarazuka Cities

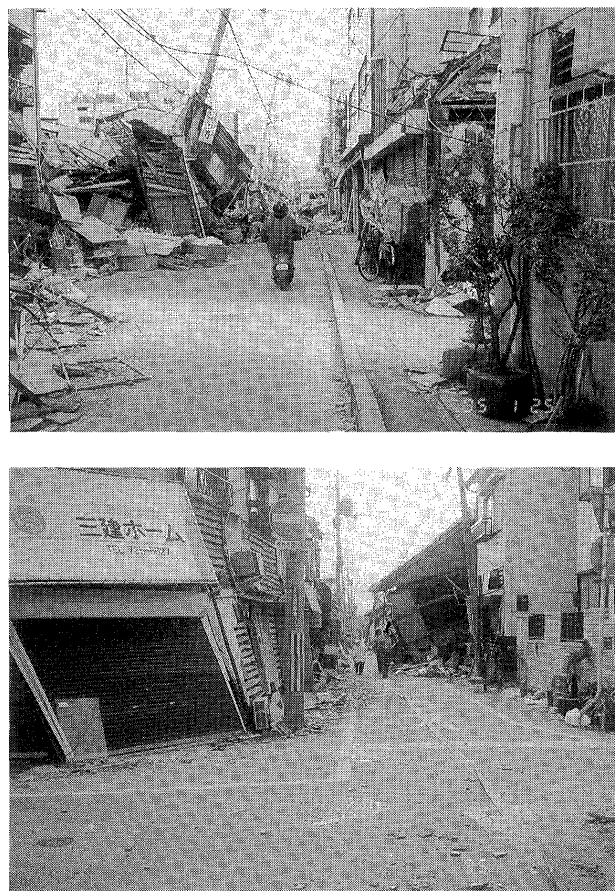
木造家屋の倒壊の様式には一定のパターンが見られた (Fig. 3, 4a). とくに Fig. 3 に示したように, 二階建ての家屋が二階以上がそのまま残され, 一階が横から押された形で, 倒れたものが多かった. 一階建ての家屋も, 二階建てほど倒壊の割合は多くはなかったが, 倒れていた場合には屋根は壊されておらず, 住居部分が横から押される形で倒壊したものが多かった. どちらの場合も, 家屋の土台部分がちょうど「足払い」を受けた形で倒壊していた. そのため, 一階部分の柱および壁の傾き方から, 多くの家屋の倒壊方向を容易に決めることができた (Fig. 4b). 今回の地震で, 地震発生時に木造家屋の一階にいた人が多く亡くなられたのは, このような家屋の倒壊パターンに原因があると考えられる.

**Fig. 3.** Photographs of typical collapsed wood buildings. Upper : The first floor of the building on the road was entirely collapsed, although the second floor left its original shape. The first floor of the left side building was tilted to the same direction as that of the collapsed building on the road. Lower : Notice that the buildings collapsed on the road came mostly from the left side.

る家屋に囲まれている家屋が、道路方向ではなく、隣家のある北方向に多く倒れていた。また、東西方向の道路に面している家屋では多くが北方向に倒れていたが、道路の南側だけでなく、北側の家屋の多くも隣家のある北へ倒壊していた。これらは、倒壊方向が、周囲の家屋の有無に影響されていないことを示す。その実例は、Fig. 3に示すような実際の倒壊例や、Fig. 5のルートマップから読みとることができる。

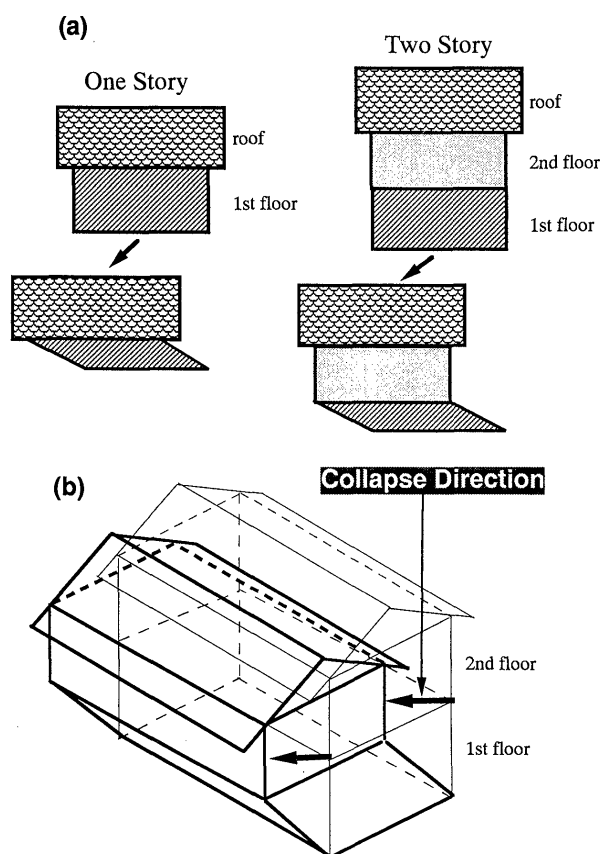
**Fig. 4.** (a) Collapse pattern of wood buildings by the Hyogo-ken Nanbu Earthquake. Many wood buildings were collapsed in a manner of "tripped up". (b) observed collapsed direction.

Fig. 3, 4に示したように、今回の地震では、多くの木造家屋が「足払い」を受けた形で倒壊した。このことは倒壊をもたらした地震動の水平成分が大きかったことを示している。もし、横揺れが続いている間に、木造家屋が徐々に倒壊していったのであれば、その震動方向に沿ったお互いに逆向きの2方向にほぼ等しい割合で倒壊してよい。しかし、震源から最も離れたEブロック

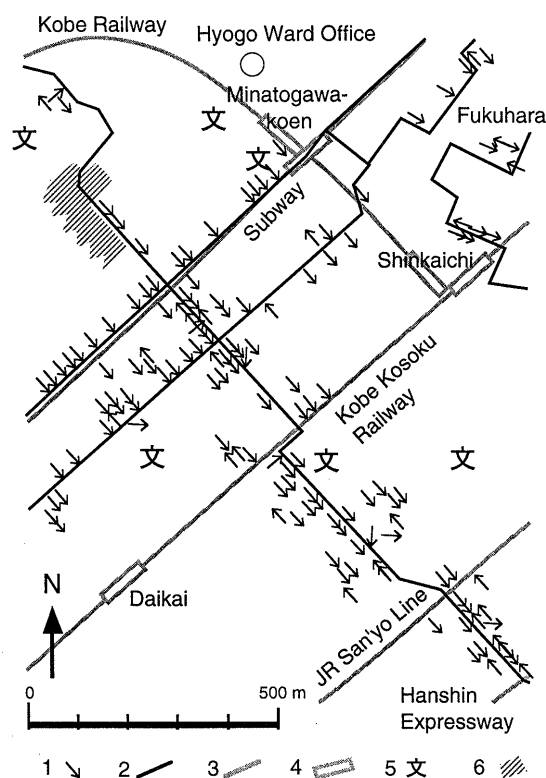
本研究では淡路島から宝塚の範囲で、倒壊の分布に留意しながら、約2,640戸の木造家屋の倒壊方向を観察した。調査の実例として Fig. 5 に神戸市街西部の兵庫区・中央区の湊川公園―新開地付近のルートマップを示す。実際の調査では、この図に示すように一軒ごとの倒壊方向を地図上に記録した。この図においても湊川―新開地南西の兵庫区の被害が極めて大きかった地域では、家屋の倒壊方向に卓越した方向（この場合には南東）があることが明らかである。

Fig. 5. Route map around Minatogawa-koen, Hyogo-ku, Kobe City. The locality is shown in Fig. 2 (a). 1: collapse direction of wood buildings, 2: streets, 3: railways, 4: railway stations, 5: schools, 6: burned area.

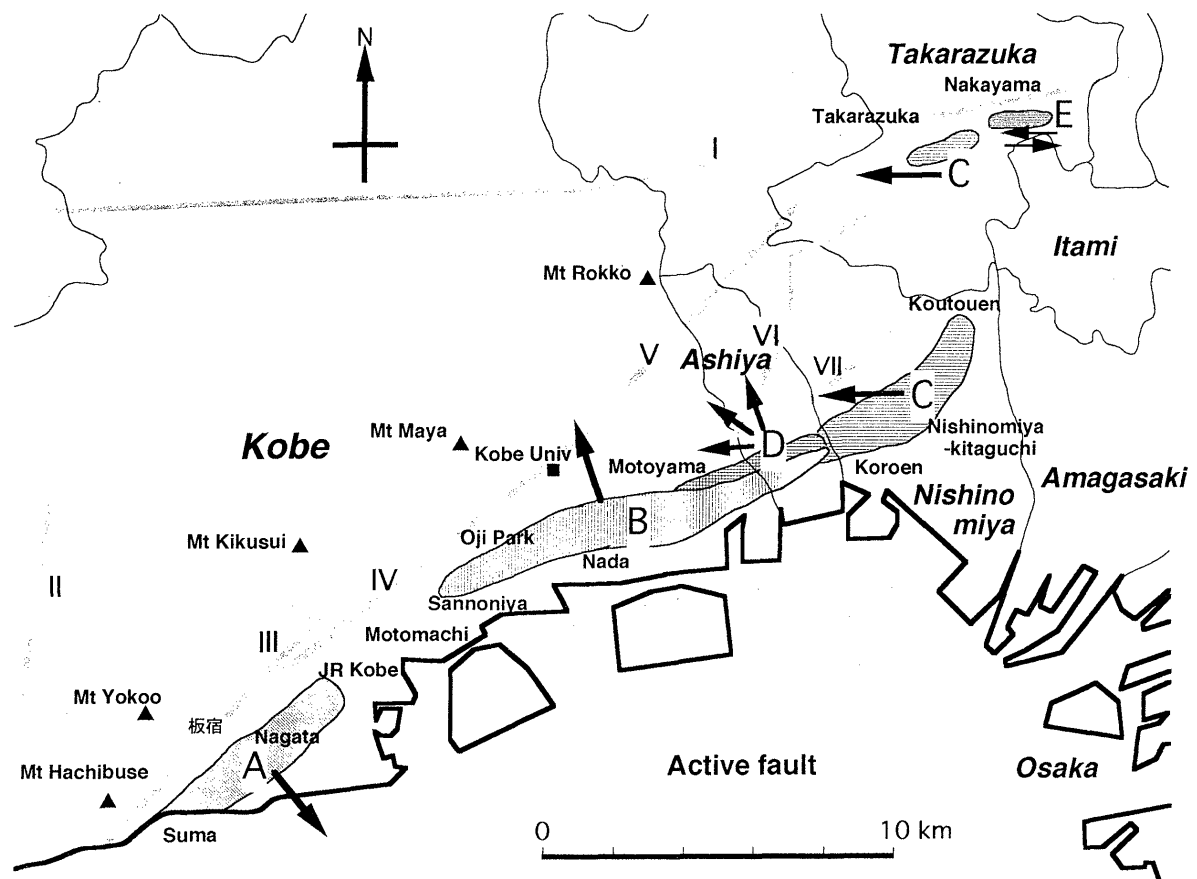
六甲山南・東麓では、Fig. 2, 6に示すように、卓越した木造家屋の倒壊方向が地域ごとに見られた。その顕著な倒壊方向により、この地域を3つの大きなブロックと2つの小ブロックの計5ブロックに識別できた。大きなブロックを西からA, B, Cブロックと名づける。Cブロックは、倒壊家屋の少ない部分を挟んで2分される。Bブロックの北東側には細長いDブロックが識別できた。調査地北東端にはEブロックを設けた。AブロックとBブロックの間には、倒壊の少ない地域 (福原～元町付近)が見られた。A～Eのブロックごとに計数した倒壊家屋の方向別の割合をTable 1に示す。次に各ブロックごとの特徴を記す。

**Fig. 6.** Distribution of five blocks (A to E) identified by the predominant collapse directions (arrows) of wood buildings in the Kobe and Hanshin areas. More than 70% of collapsed wood buildings were tilted to a particular direction in A, B and C blocks. This fact likely implies that the buildings were simultaneously collapsed by a large pulse wave in these blocks. I: Arima-Takatsuki Tectonic Line, II: Takatsukayama Fault, III: Suma Fault, IV: Suwayama Fault, V: Gosukebashi Fault, VI: Ashiya Fault, VII: Koyo Fault.

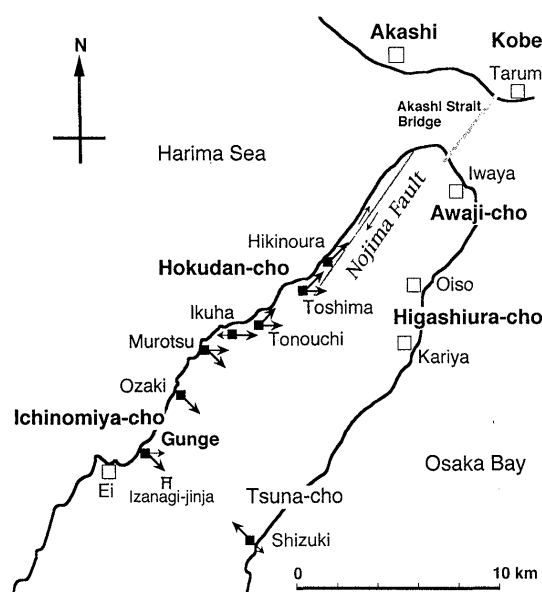
淡路島北部の調査結果を Table 2 に示し、地域ごとの卓越した倒壊方向を Fig. 7 に示す。全体として計測数はさほど多くないが、集落ごとにほぼ卓越した倒壊方向が認められる。淡路島の播磨灘沿いの西海岸では、一宮町の郡家から北淡町の野島墓浦間で顕著な倒壊が見られ、全体としては東向きの倒壊方向を示す。ただし詳細を見ると集落ごとに向きは異なり、郡家・尾崎の南東方向から徐々に北向きに変化し、富島・墓浦の北東へと変わっていくように見える。甚大な被害が生じた富島・墓浦での家屋の倒壊方向は、ほぼ野島断層の走向に平行に近い。津名町志筑では観察できた家屋数は少ないが、北西に倒れていたものが多かった。このように淡路島でも、地域ごとに倒壊方向に顕著な違いがあるのが認められた。

Fig. 7. Collapse directions of wood buildings in the north Awaji Island. Arrows show the main collapse directions.
