## CR読み取り装置の感度低下についての検討

大阪市立大学医学部附属病院 中央放射線部

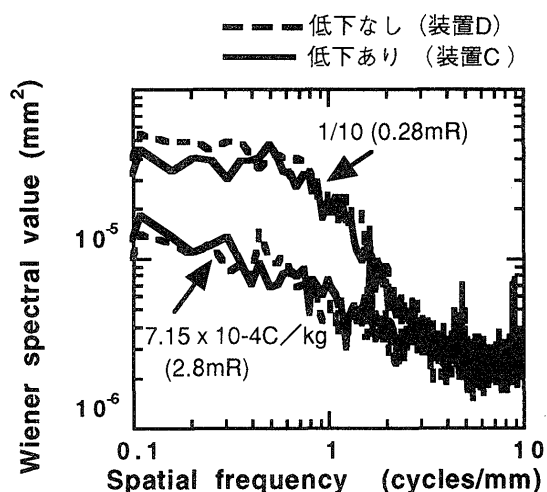
感度低下によるノイズ特性を調べるために、オーバーオールウィナースペクトル (WS) を測定し、結果をFig.1に示す。実線が感度低下がある装置 (装置D) で処理をしたとき、破線が感度低下のない装置 (装置C) で処理した時のWSを示す。また、IPへの入射線量を $7.15 \times 10^{-4} \text{C/kg}$  (2.8mR) とその1/10の0.28mRの2種類測定した。

グラフより、感度低下あり、なしを比較しても、ほとんど差はなかった。また、線量が1/10と少ないときでも同様に大きな差は認められなかった。したがって、読み取り装置の感度低下による、ノイズの上昇はないといえる。

Fig.1 感度低下によるWSの比較
